2018年1月13日に弥彦山で発生した冠雪害の調査報告(速報)

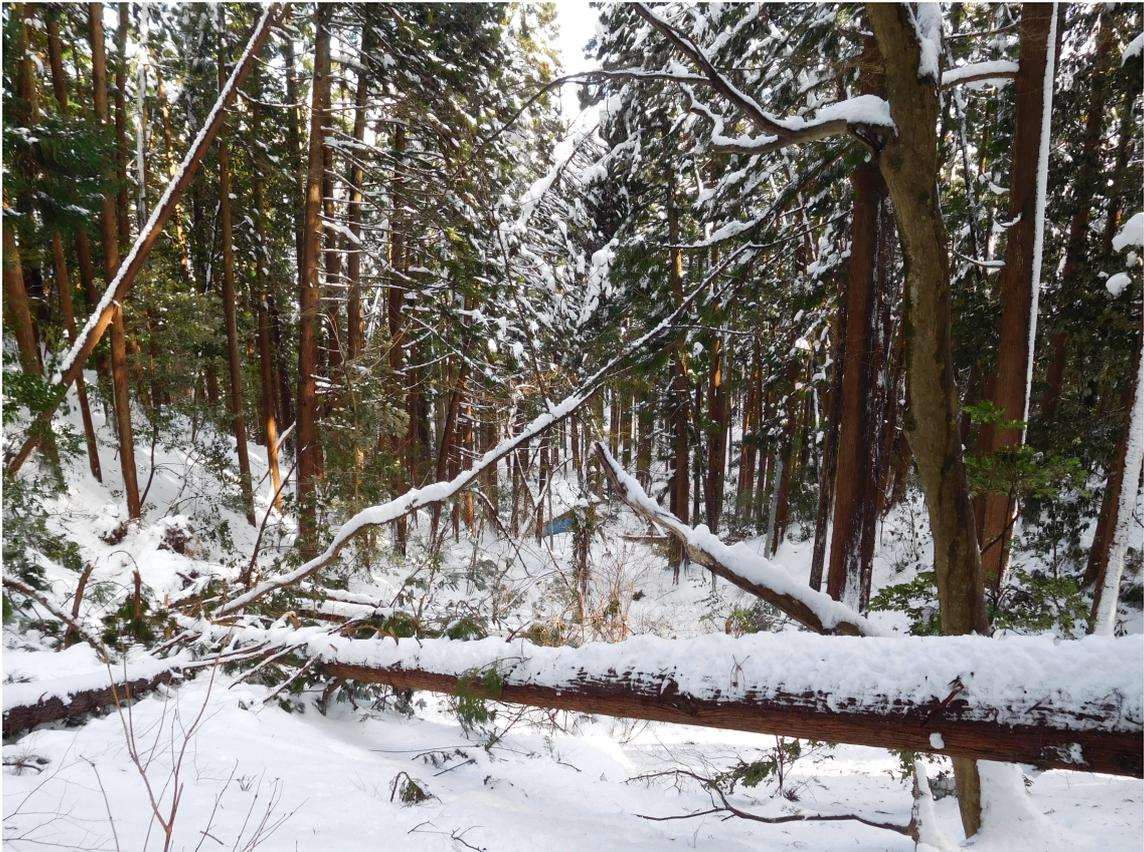
「清水茶屋」付近、およびその西側の急斜面には、冠雪の荷重によって根返り、幹折れ、枝折れなどの被害を被った樹木が多く見られた(図2)。それらのうち、顕著な被害を受けた9本の樹木について、「樹種」「胸高直径」「被害形態」などを観察・計測した。その結果、9本のうち8本がスギであり、そのうち7本の被害形態が「根返り」であった(図3)。残り2本の被害は、スギの幹折れとケヤキと思われる広葉樹の枝折れ(太い枝2本)である。事故現場である「清水茶屋」のすぐ脇では、スギ2本の根返りと広葉樹の枝折れがお互いにごく近い場所で起こっていた(図4)。

図2 「清水茶屋」西側の斜面から見下ろした冠雪害発生箇所の状況

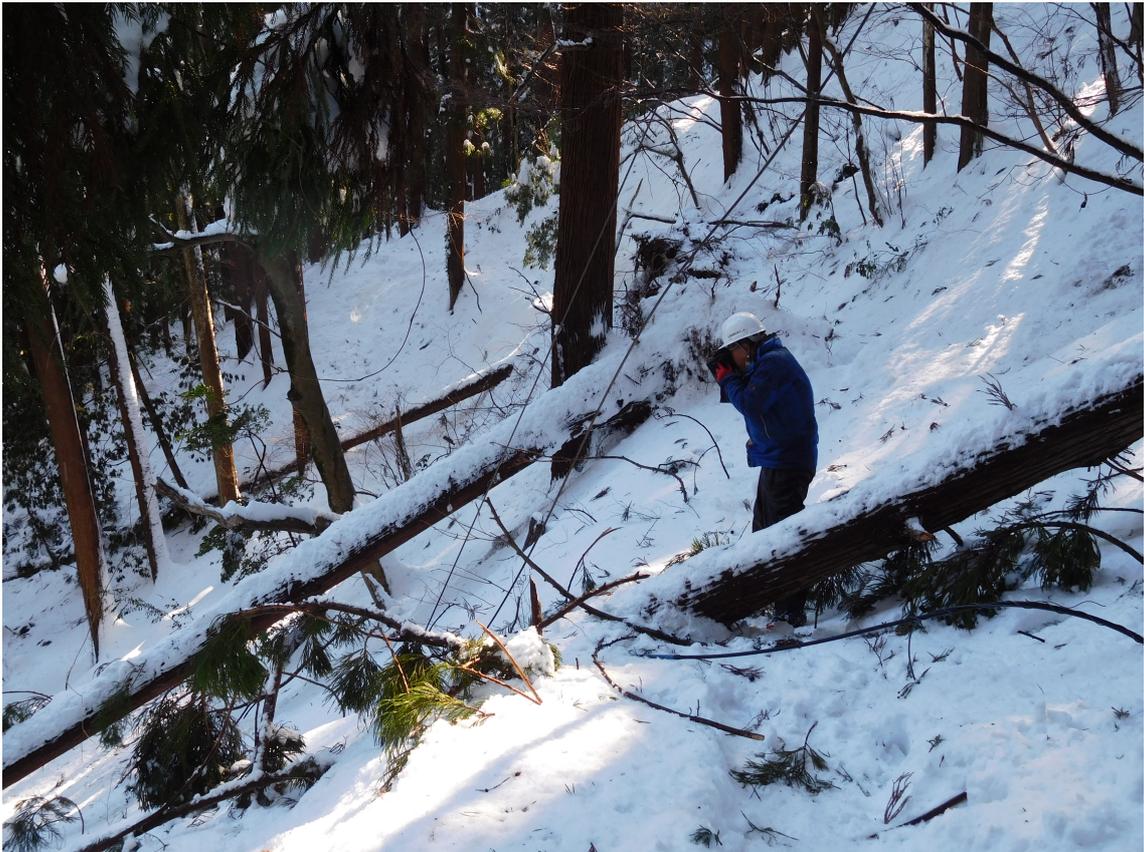
被害を受けたスギはいずれも胸高直径が30~50 cmあり、樹高は30 m程度であった。一般に、樹高が大きいのに対して直径が小さい(「形状比」が大きい)細長い木ほど冠雪害を受けやすいとされる(例えば石川ほか、1987)。しかし今回被害を受けたスギやその周辺のスギは、極端に細長い形状を示してはいなかった。このほか、急斜面に分布するスギには、枝葉が谷側に集中しているものが多いという特徴が見られた。

図3 根返りの被害を受けたスギ

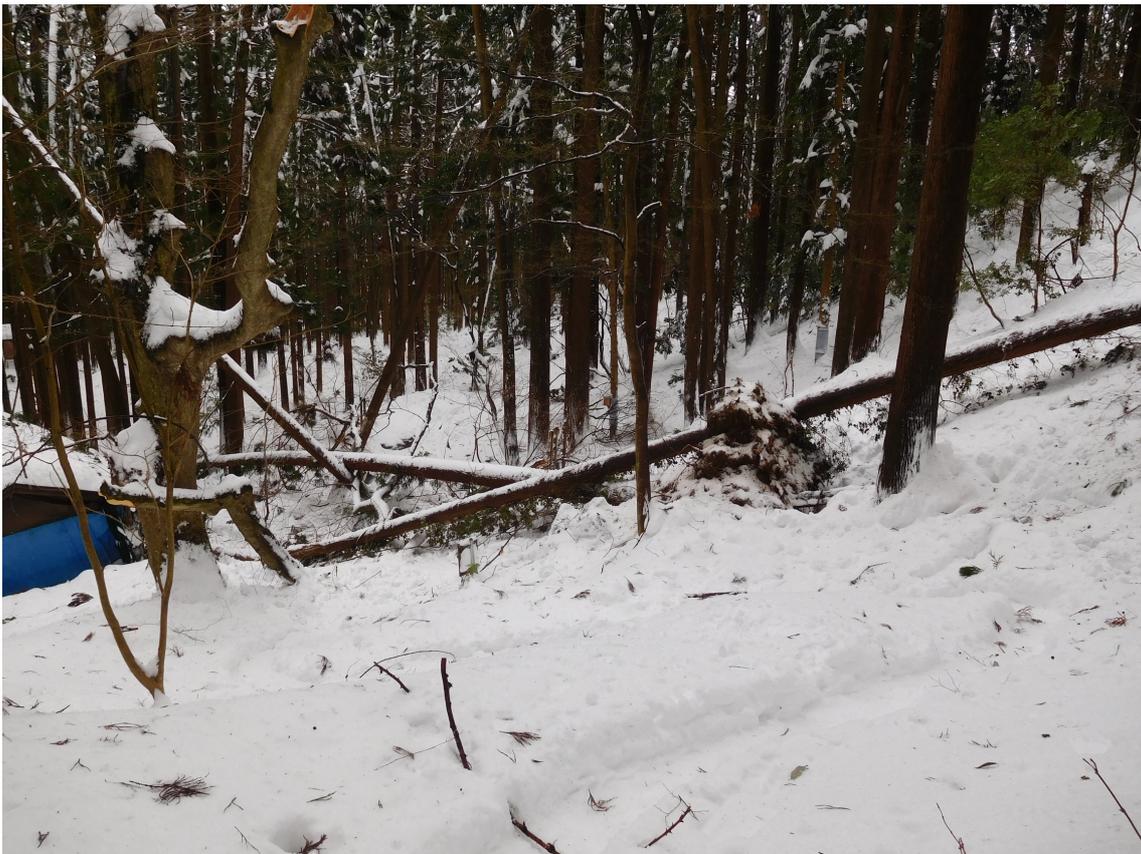
図4 死亡事故発生地点付近における冠雪害の状況

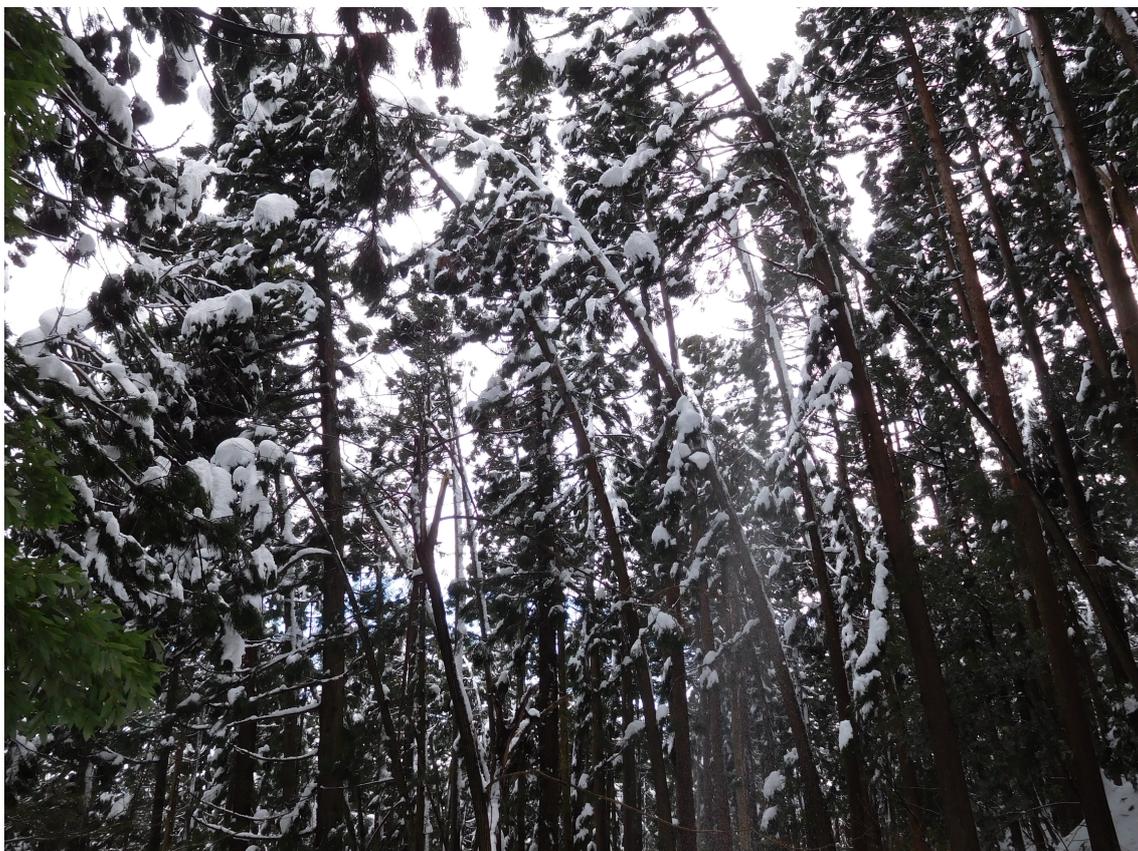
調査地域に分布する樹木には、15 日の日中においても、依然としてかなりの量の冠雪があることが観察されている(図5)。しかし冠雪がいつ、どのように発生し、個々の被害木がいつ倒伏・折損したか、またその時点における冠雪量がどれだけだったかについての詳細は今のところ不明である。そこで弥彦山周辺の気象データをもとに、冠雪が発生した状況の推定を試みる。

図5 冠雪したスギ林の状況 (1月15日13時ころ)

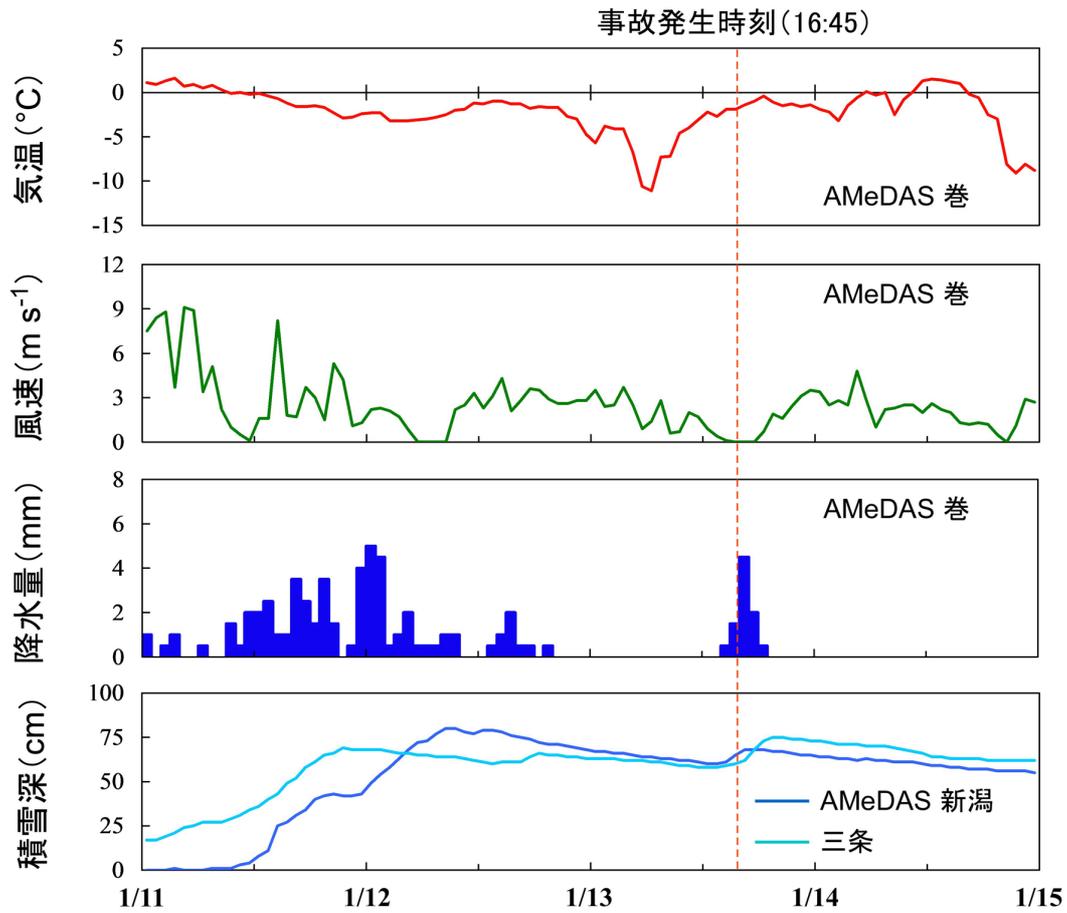
弥彦山の事故現場に最も近い気象庁アメダスの巻観測所における、1月11日から14日までの気温、風速、降水量と、アメダス新潟観測所、および新潟県土木部によって三条で観測された積雪深の推移を図6に示す。巻では1月8日から断続的に降水が続いていたが、10日午後以降は気温が 2°C 以下に下がり、強風のもとで湿った雪が降っていたものと考えられる。11日午前中も同様の気象条件が続いたが、11日午後になると気温が氷点下になるとともに降水量が増加して、乾いた雪が激しく降る状況となった。12日になると氷点下の気温は続いたが、降水量は小さくなり、また風速も弱まっている。12日夜半から13日午後の、事故の起こる少し前までは降水は観測されず、氷点下の気温で風も弱い状況が続いていた。そして巻では15時ころから再び雪が降りだし、16時から16時半ころにかけては強い降り方になっ

冠雪害発生時の気象条件はかなり多様であることが知られているが、地上気温については「-3 ~ 3℃」、とくにプラスからマイナスへと推移していく条件下では、みぞれや濡れ雪が枝葉に凍着するために冠雪が発生しやすいとされている(例えば石川ほか、1987)。弥彦山の場合、11日午前中までに降っていた湿雪がその後の低い気温の下で枝葉に凍着し、それ以降に降った乾雪がさらに堆積・付着して荷重が増加した可能性があると考えられる。ただし、死亡事故につながった根返りによる倒伏がどのような過程で起こったかについては不明である。

図6 2018年1月11日～14日における、アメダス巻観測所での気温・風速・降水量の推移、およびアメダス新潟観測所と新潟県土木部によって三条で観測された積雪深の推移
