# 2018年2月4日からの福井県における大雪災害調査報告（速報）

河島 克久・松元 高峰・渡部 俊（新潟大学災害・復興科学研究所）

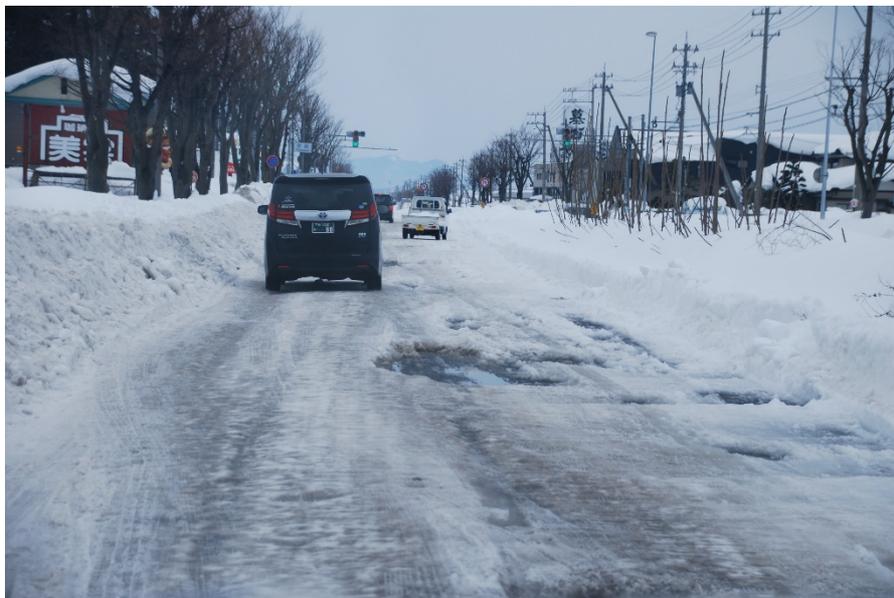
大規模な立ち往生が発生した区間は片側1車線が多く，除雪された雪のため道路幅員が極めて小さいことが分かった（あわら市）．また，道路に面した建物から道路への落雪も認められた．坂井市における2月10日9時頃の路面状況を写真1，2に示す．路面には圧雪が残っており，除雪作業に伴う渋滞も発生していた．歩道除雪がほとんどできていないため，歩行者は車道を歩かざるを得ない状況であった．

写真1 国道8号線の状況（坂井市丸岡町吉政，図1のNo.1）．

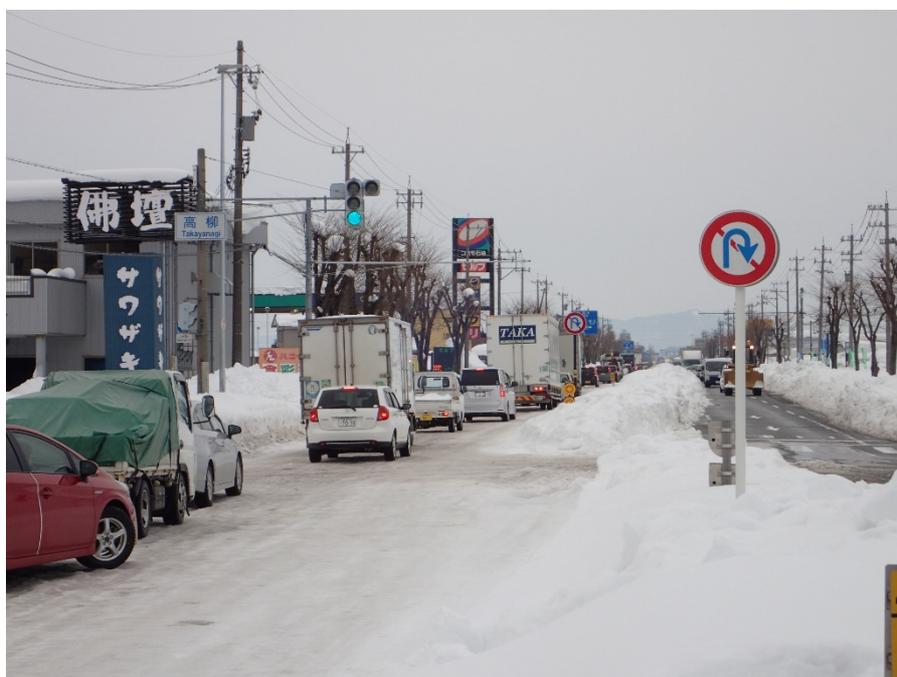
写真2 国道8号線の状況（坂井市丸岡町高柳，図1のNo.2）．

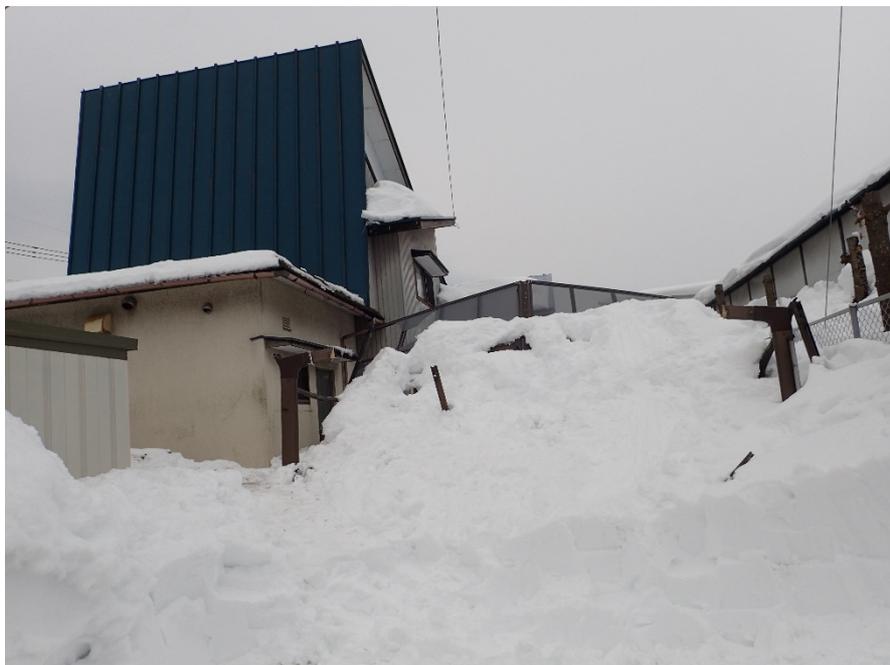
坂井市の住宅街ではカーポートの屋根の崩落が認められた（写真3）。除雪をしていた住民の方の話では、38豪雪、56豪雪以来の大雪とのことであった。

写真3 カーポートの屋根の崩落（坂井市丸岡町牛ヶ島，図1のNo.3）.

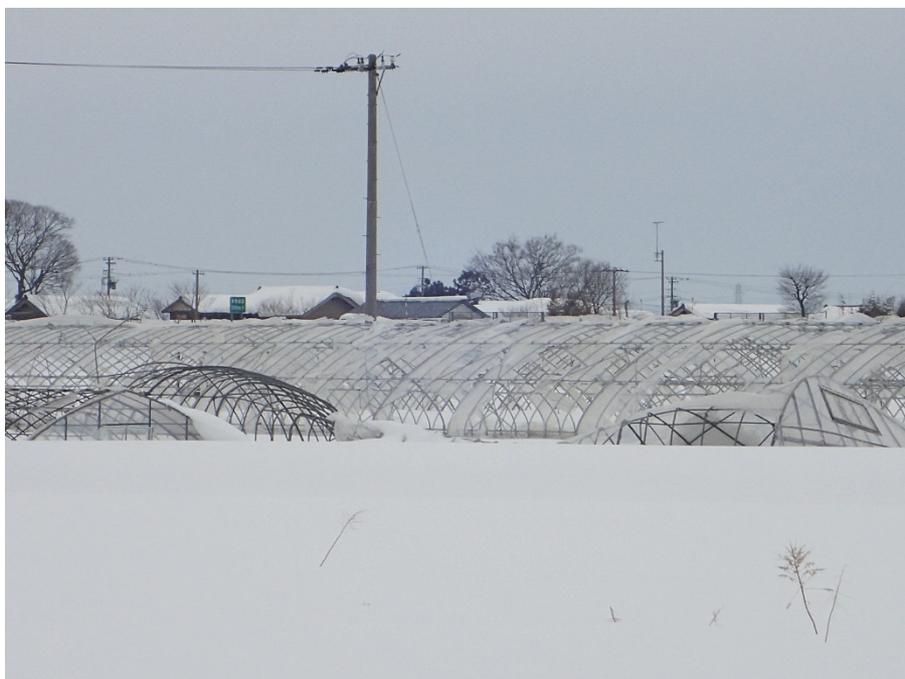
坂井市では屋根が陥没した農業用ハウスが見られた（写真4）.

写真4 農業用ハウスの屋根の陥没（坂井市丸岡町末政，図1のNo.4）.

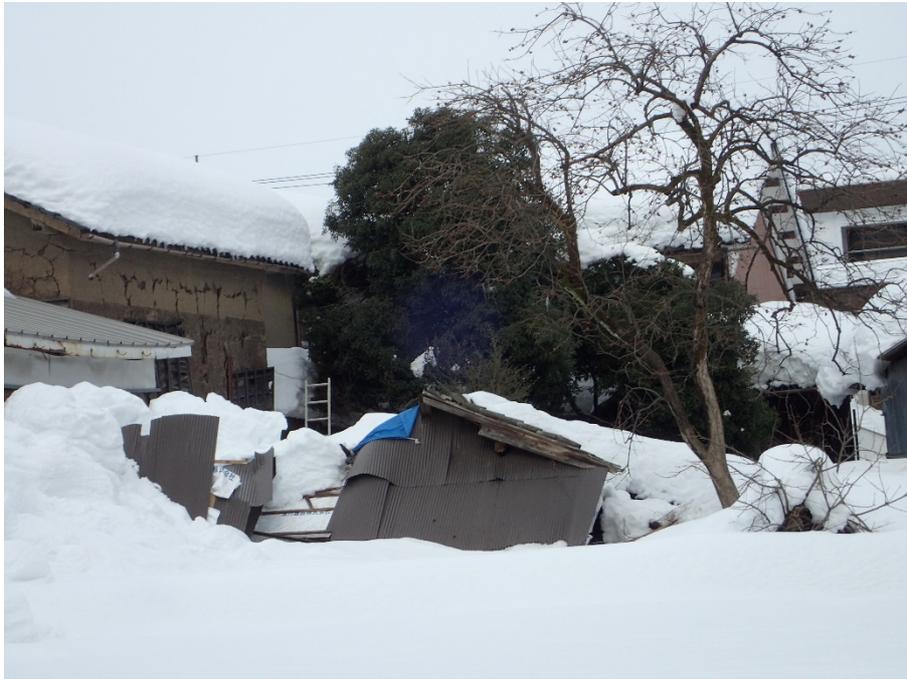
永平寺町では、織物工場（機業所、木造平屋建て）が雪により全壊した（写真5）。早朝に発生したため人的被害はなかった。

写真5 織物工場の倒壊（永平寺町松岡春日，図1のNo.5）。

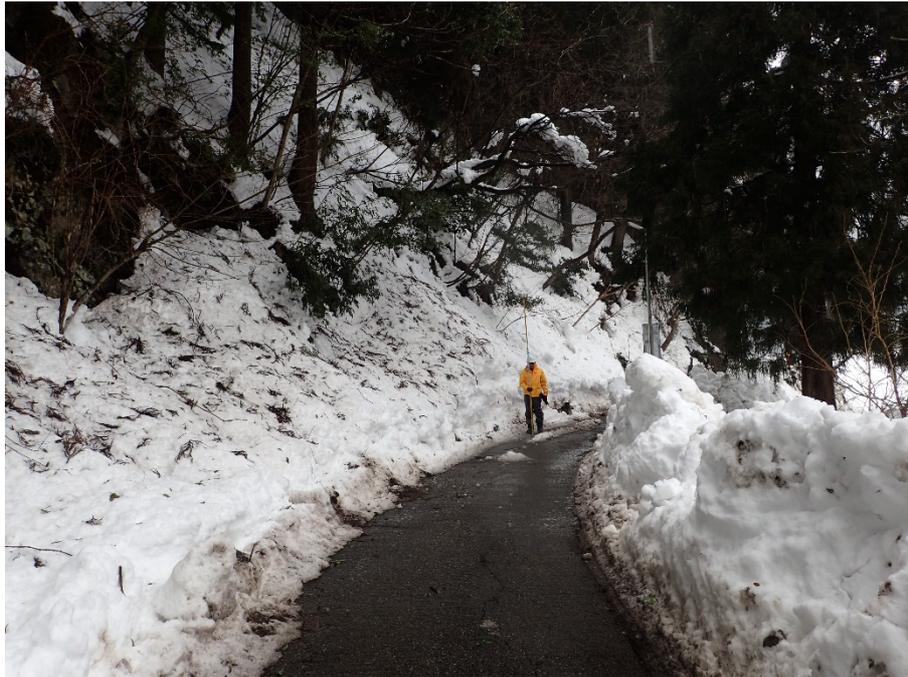
福井市では、2017年12月末に土砂崩れが起きた県道の迂回路の市道脇斜面で雪崩が発生し、通行止めとなった。聞き取り調査及び現地調査によると、雪崩は降雪が強かった2月6日ごろ発生したものであり、急斜面から多数の表層雪崩が市道（延長1 km ぐらいにわたって）に出てきており、道路上には多数の雪崩デブリが認められた（写真6）。道路脇の斜面は比較的密な樹林となっていることから、いわゆる「すり抜け雪崩」であった可能性がある。

写真6 市道脇斜面で発生した雪崩のデブリ（福井市東天田町，図1のNo.6）

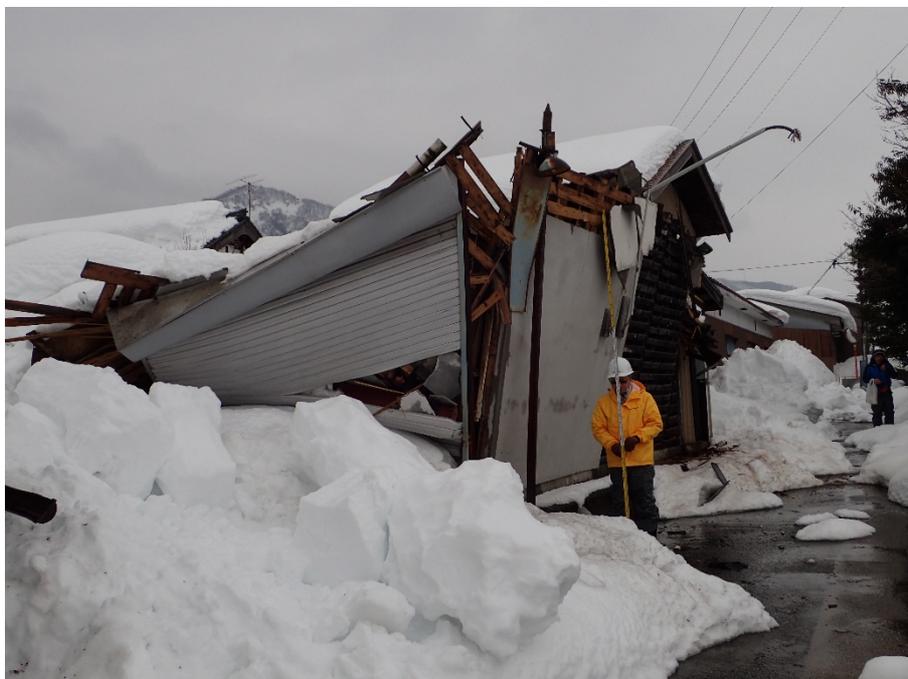
勝山市では、現在は使用されていない空き工場が倒壊し（写真7）、工場前の道路が通行止めとなっていた。

写真7 空き工場の倒壊（勝山市北郷町伊知地，図1のNo.7）
