2022年8月下越豪雨の被害調査報告（1）

【速報】

新潟大学 災害・復興科学研究所

本報告は、2022年8月5日、8日の現地調査概要をまとめたものです。速報版のため、今後、内容を修正する可能性があることにご留意ください。

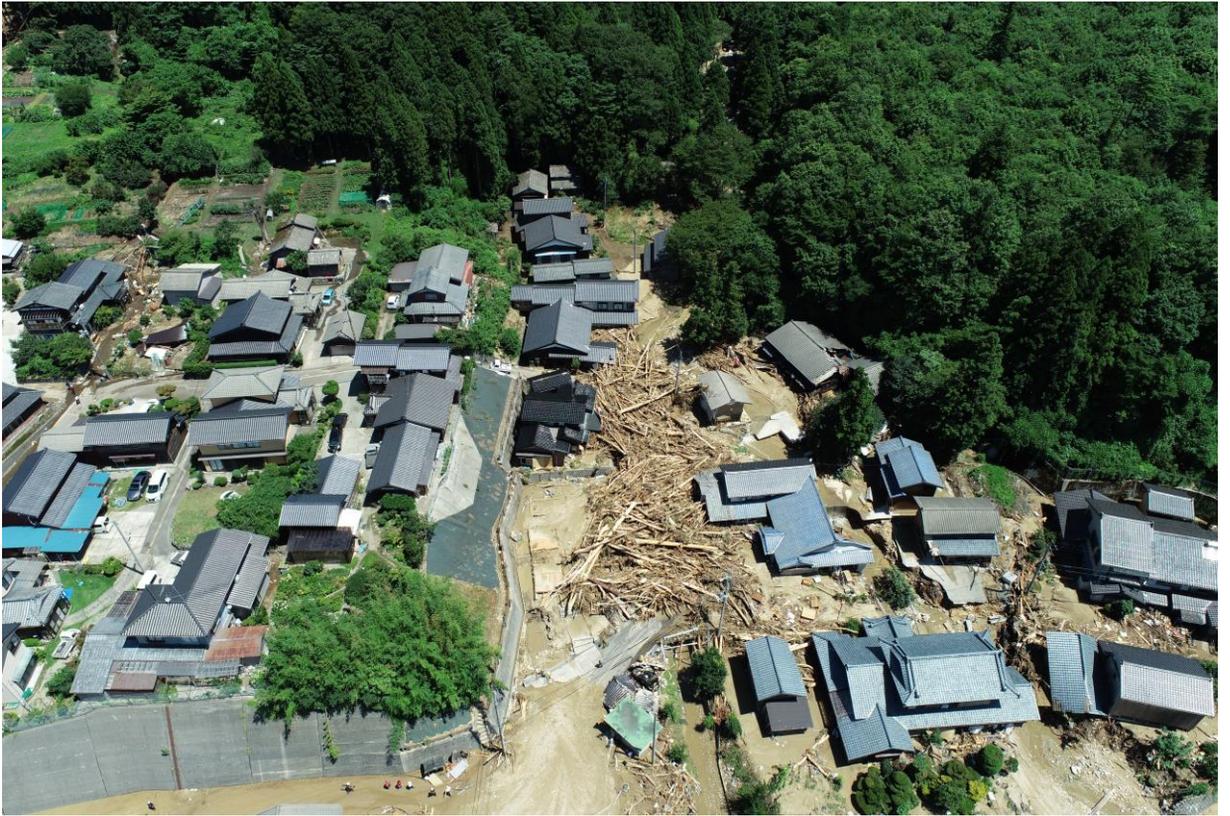
ドローン写真2 2022/8/5 (撮影方向：東北東)
小岩内地区大沢川の状況

写真中央の流木堆積箇所が大沢川の流路 (写真手前が下流)

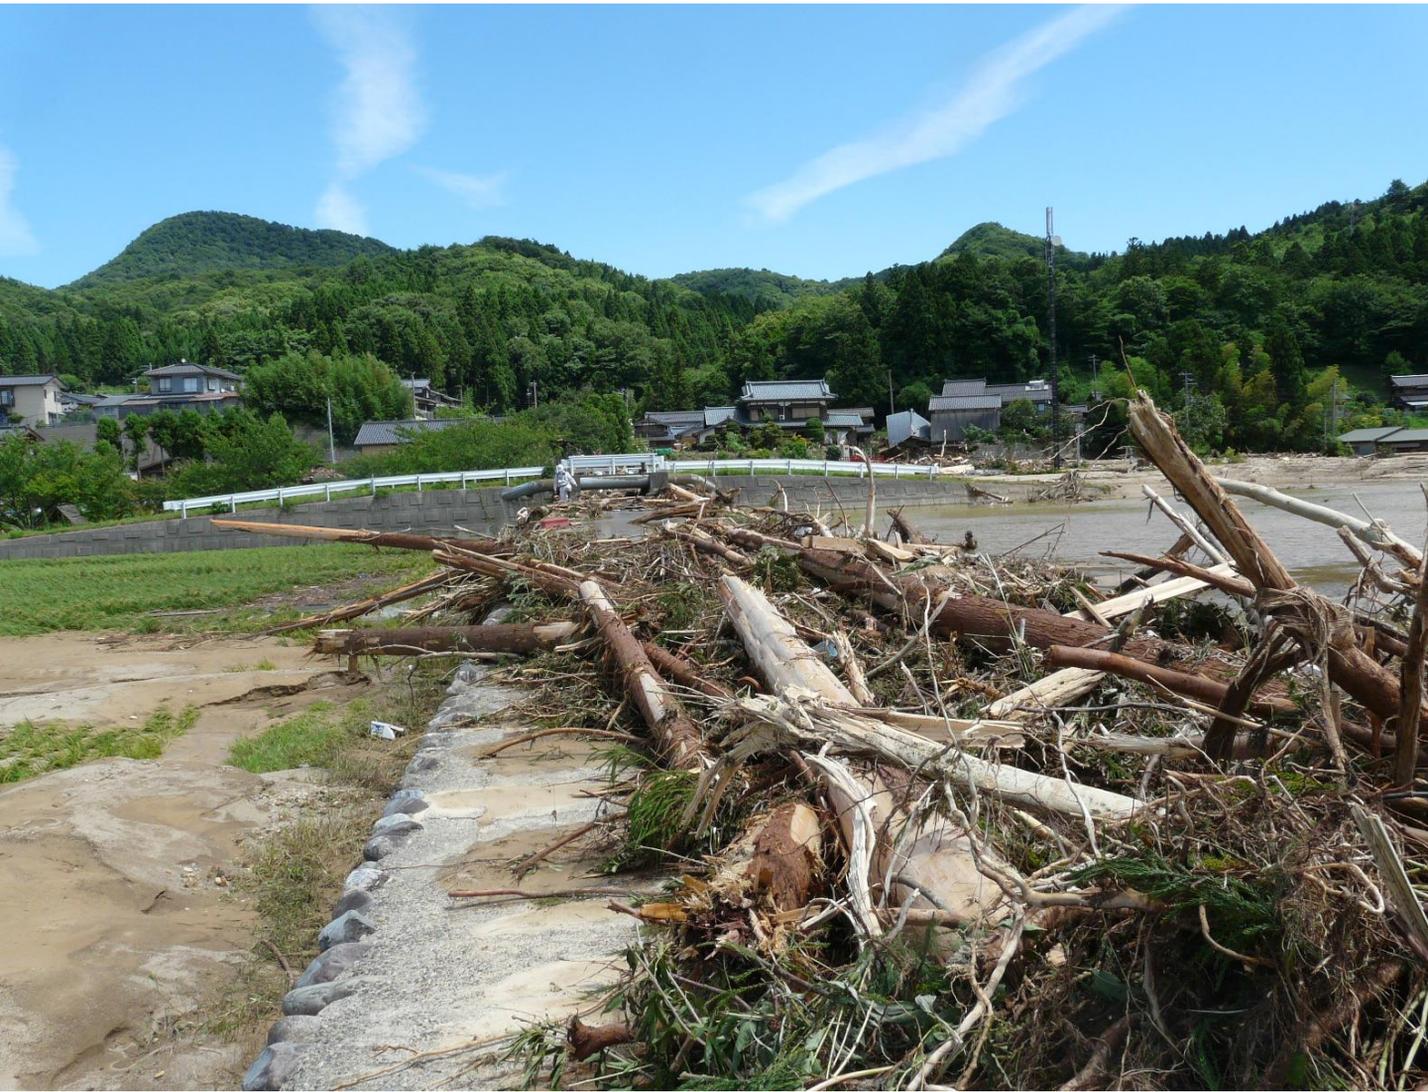
撮影地点 2 2022/8/5 (撮影方向：北東)

大沢川下流の状況。河床には、土砂・流木が堆積しており、護岸から一部越流している。

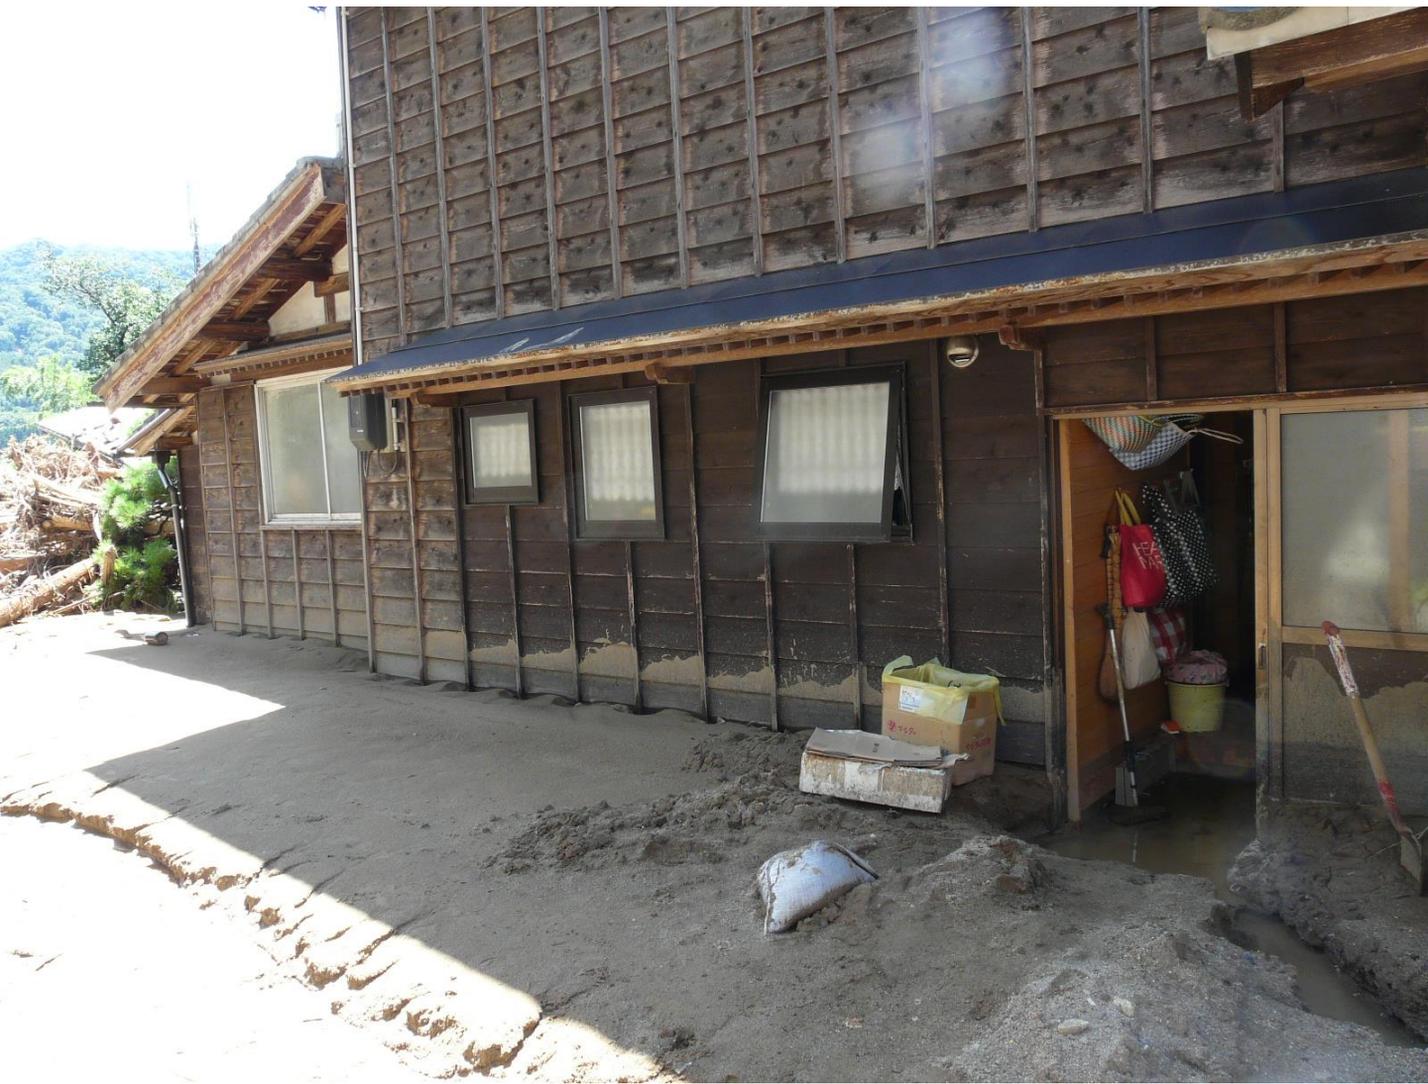
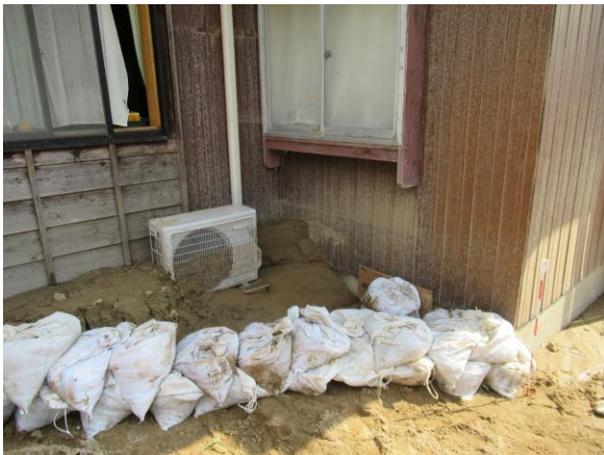
撮影地点 3 2022/8/5 (撮影方向 : 西)

浸水深105 cm, 堆積物層厚95 cm.

(ただし、計測したのは上写真の壁面 (東向き) ではなく、北向きの壁面 (下写真))

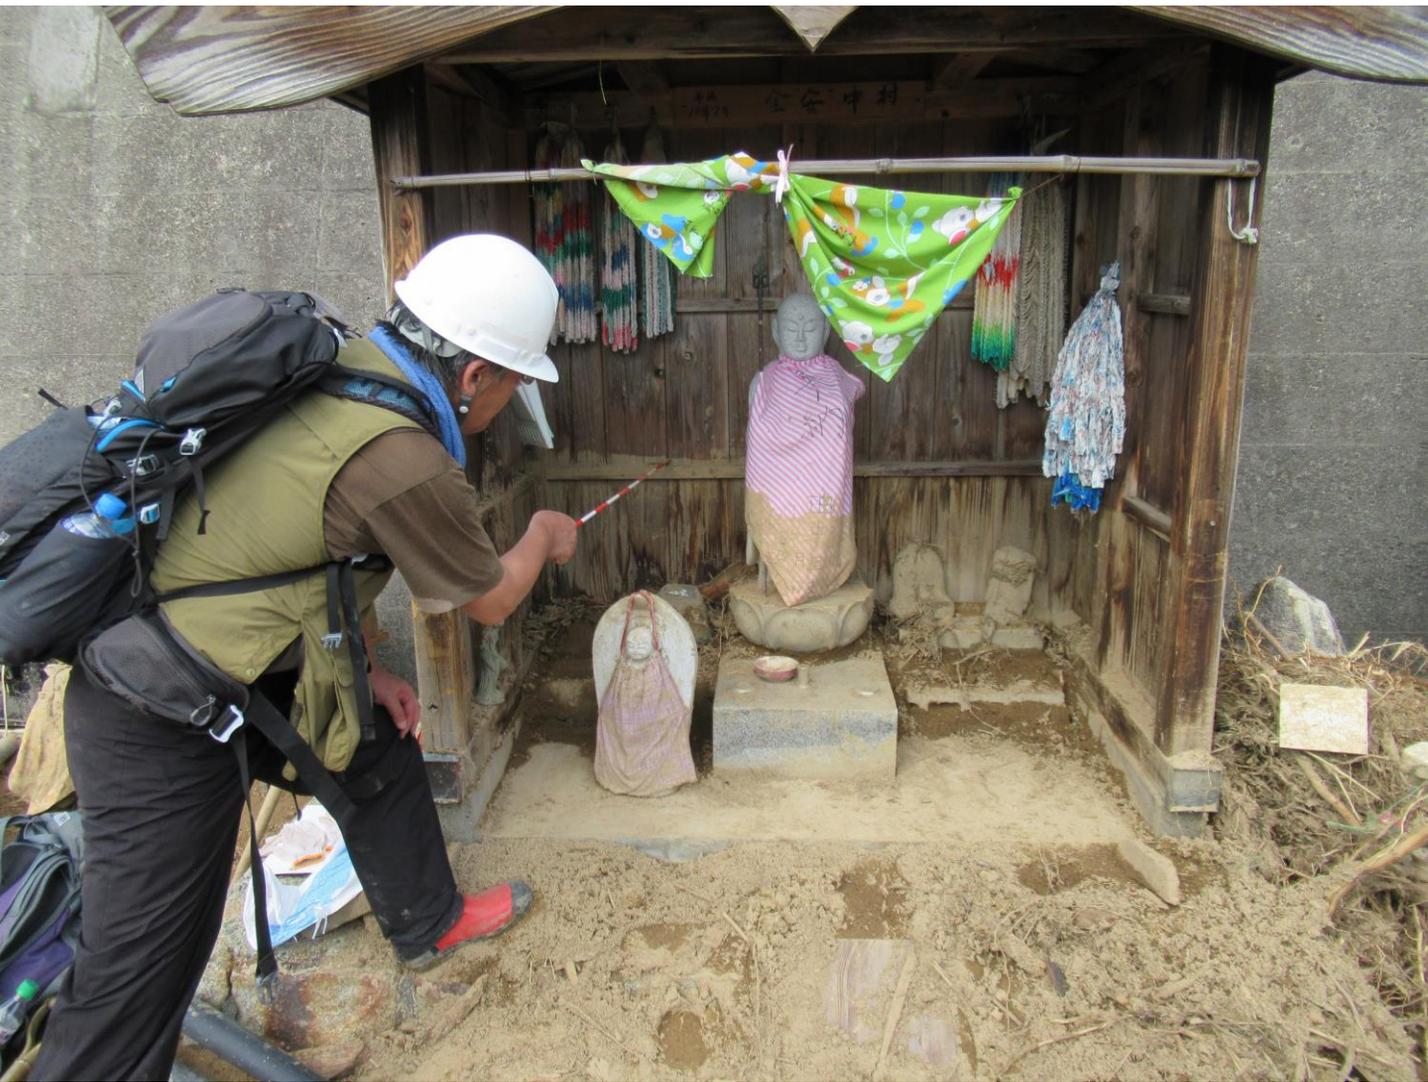
撮影地点 4 2022/8/8 (撮影方向 : 東)

小岩内地区公会堂前のお地藏様のお浸水状況 (約130 cm)

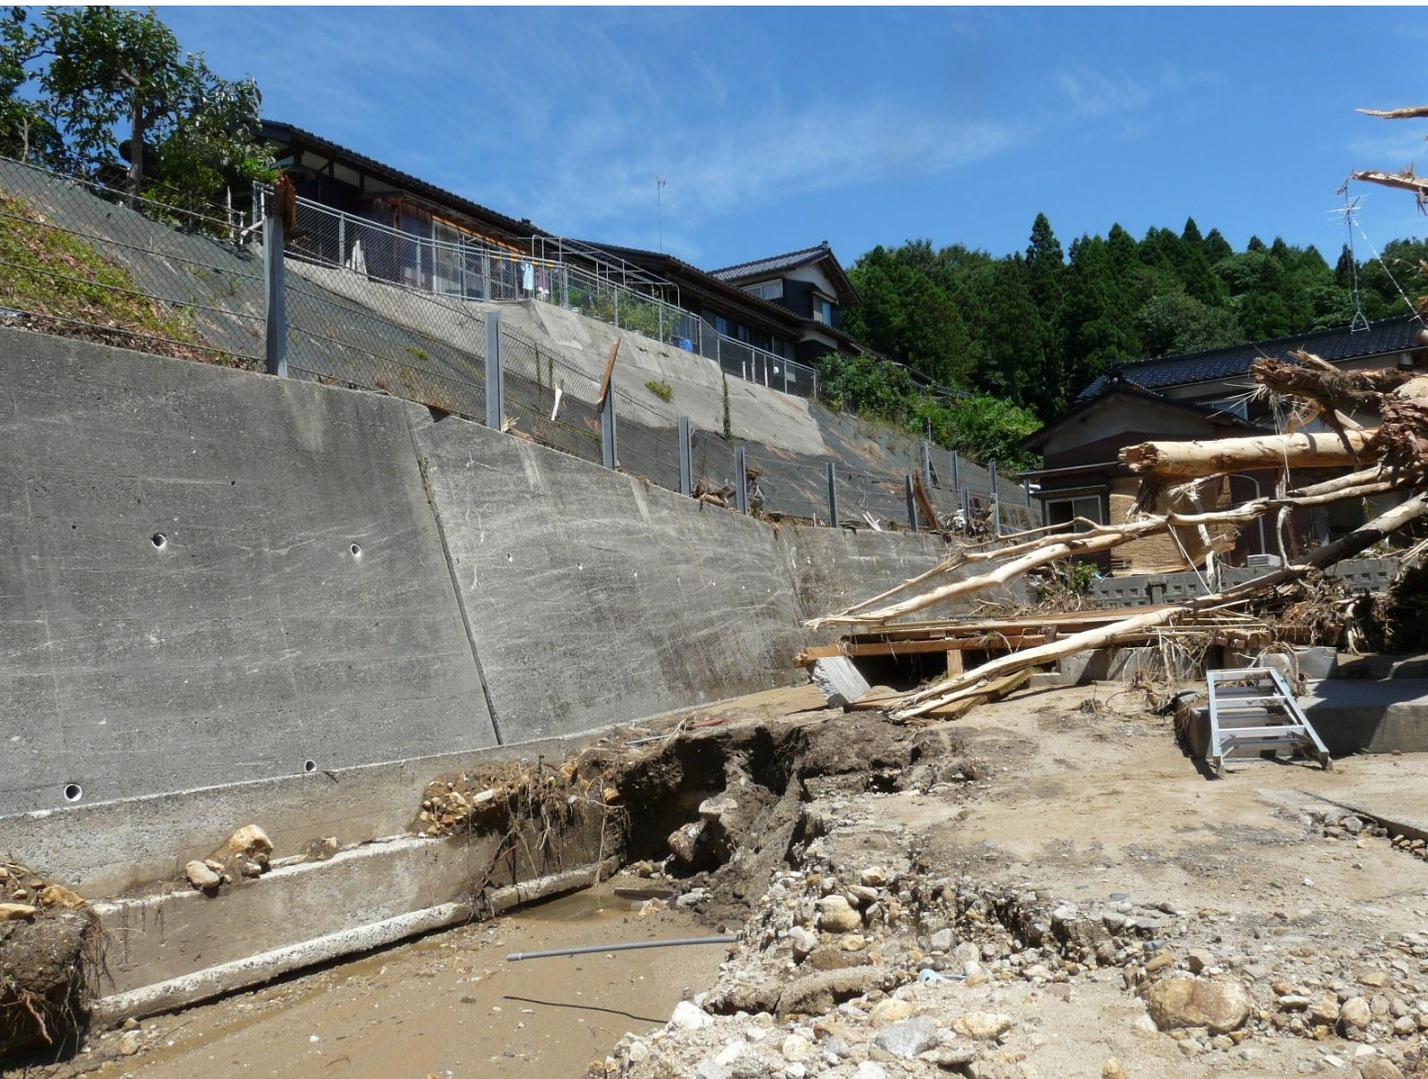
撮影地点5 2022/8/5（撮影方向：東）

大沢川上流に向かって撮影。手前の平地は、家屋が建っていたが、流木によって全壊・流出した可能性。擁壁工の金網フェンスが流出した家屋由来の材木を捕獲。擁壁工のコンクリートには流木や流出家屋による擦痕あり。

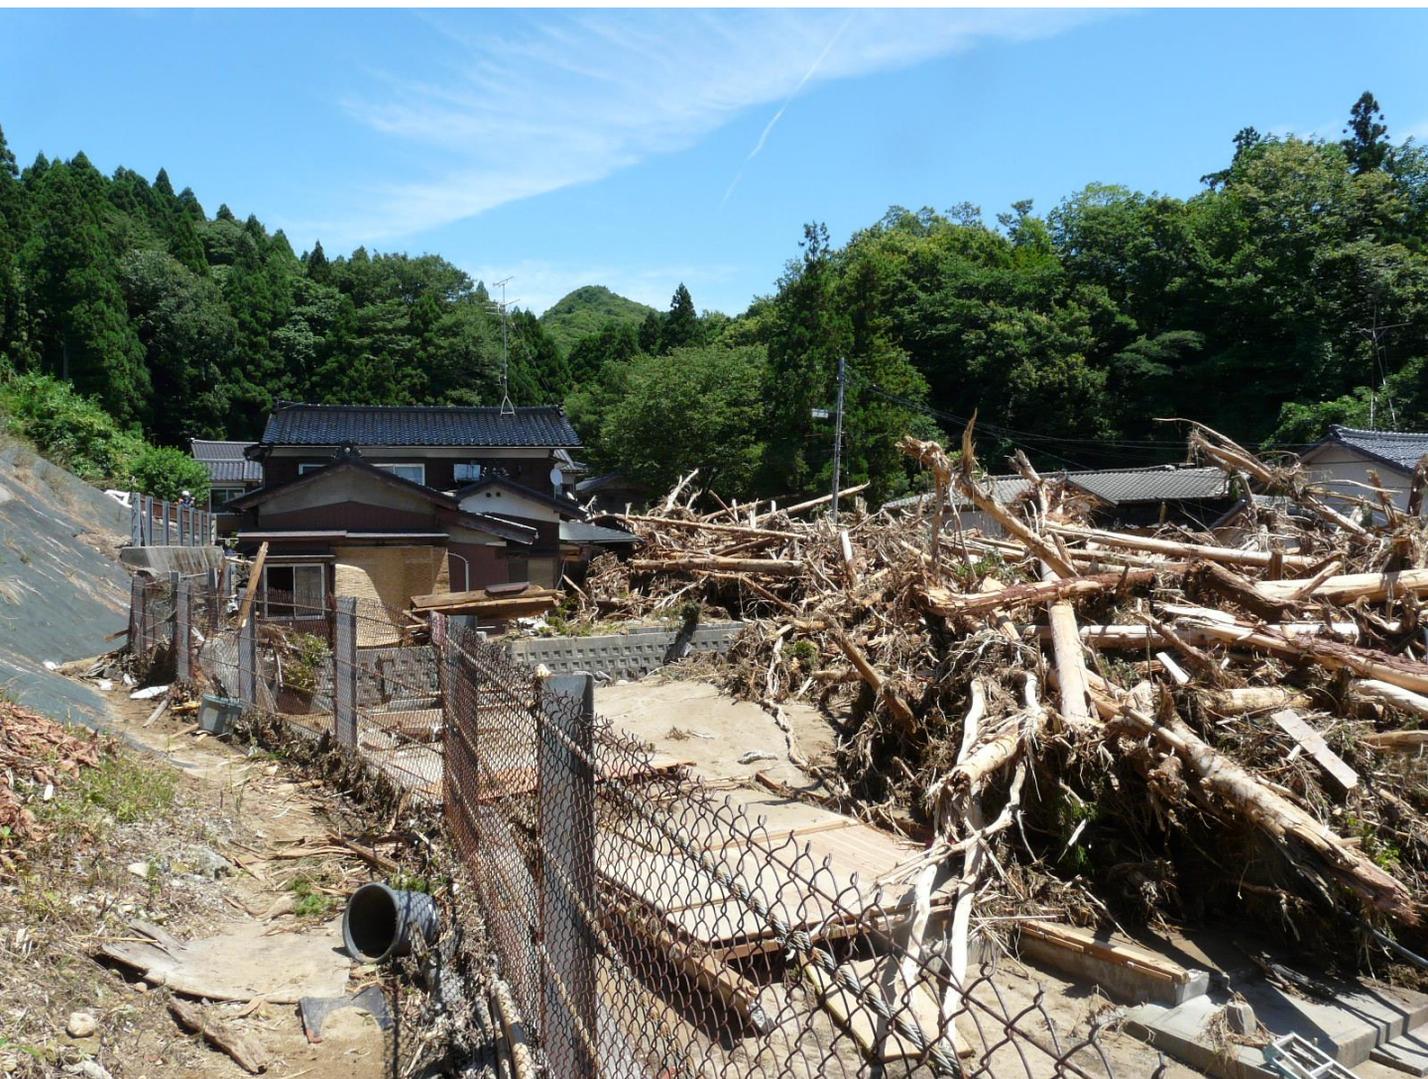
撮影地点5 2022/8/5（撮影方向：東南東）

家屋（1棟）の全壊・流出箇所に堆積した流木。

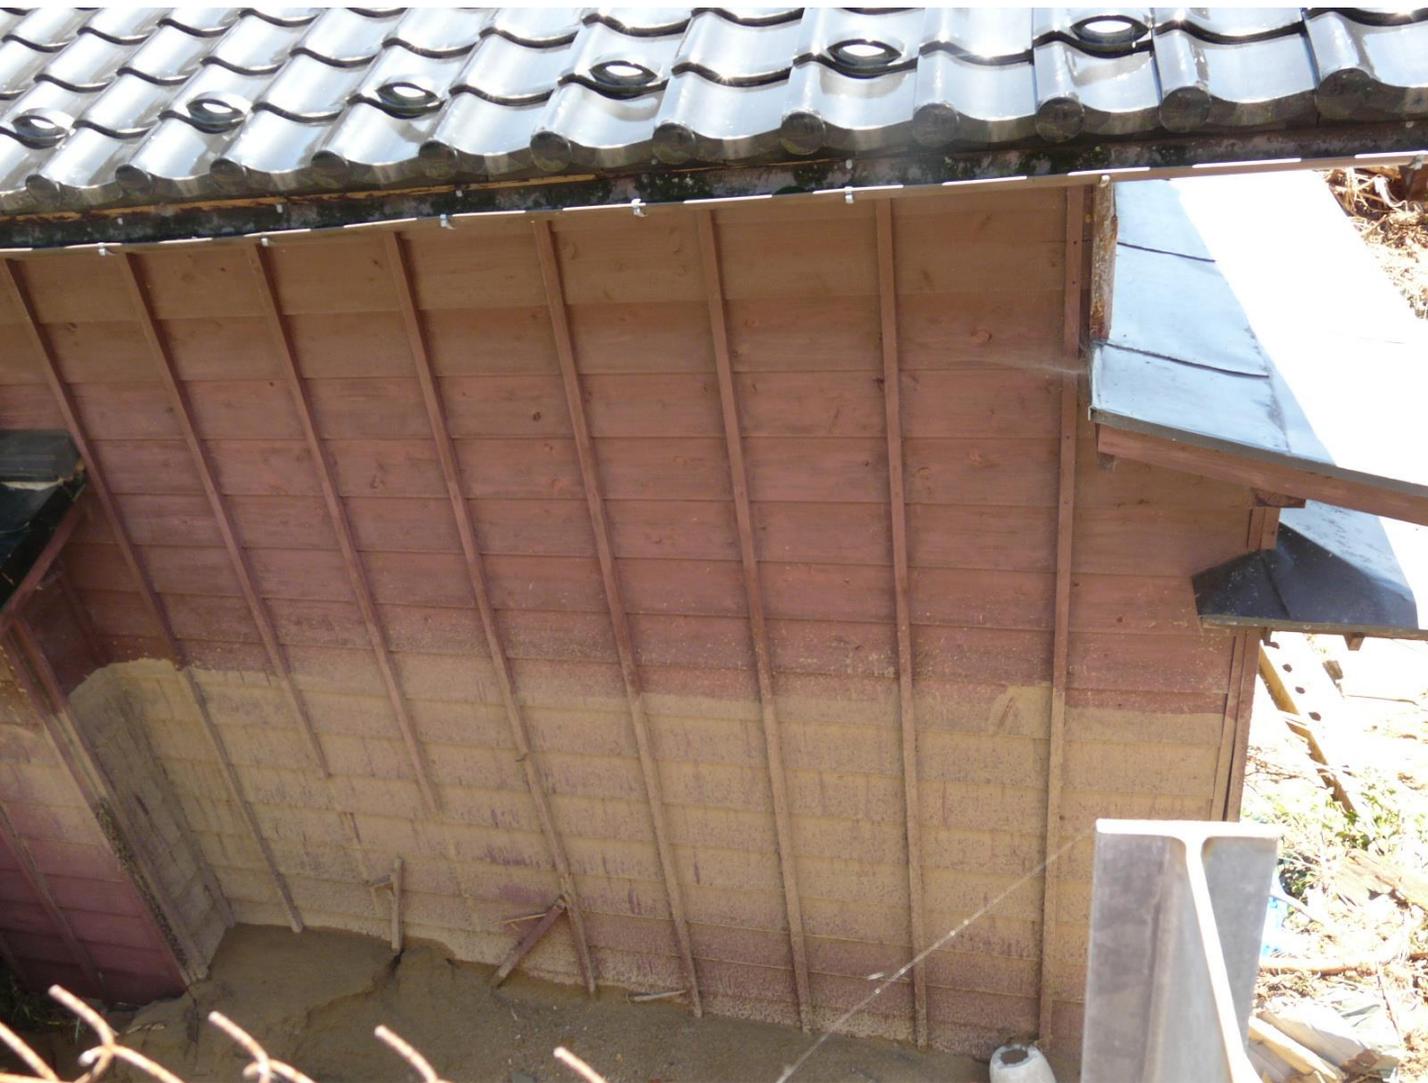
撮影地点6 2022/8/5 (撮影方向：南南東)

全壊・流出した家屋の上流側の建物外壁に浸水の痕跡 (浸水深190 cm, 堆積物層厚20 cm).

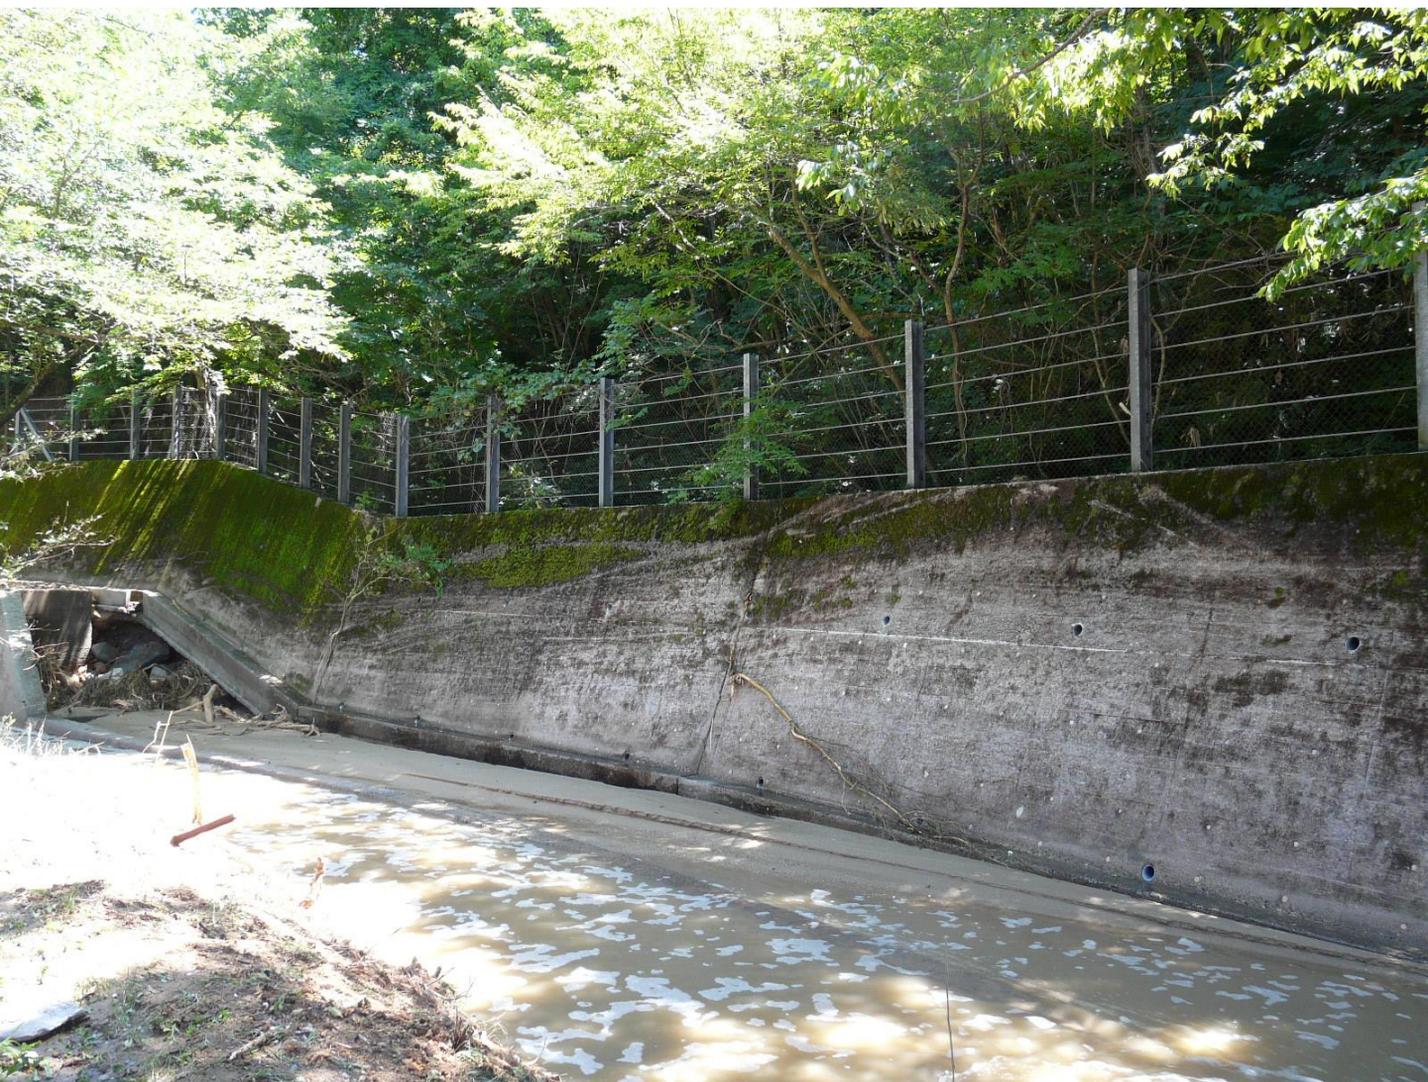
撮影地点7 2022/8/5（撮影方向：南東）

大沢川左岸の擁壁工（写真左が上流）表面の苔が，流木によって剥ぎ取られた痕跡（擁壁下から約360 cm高）。

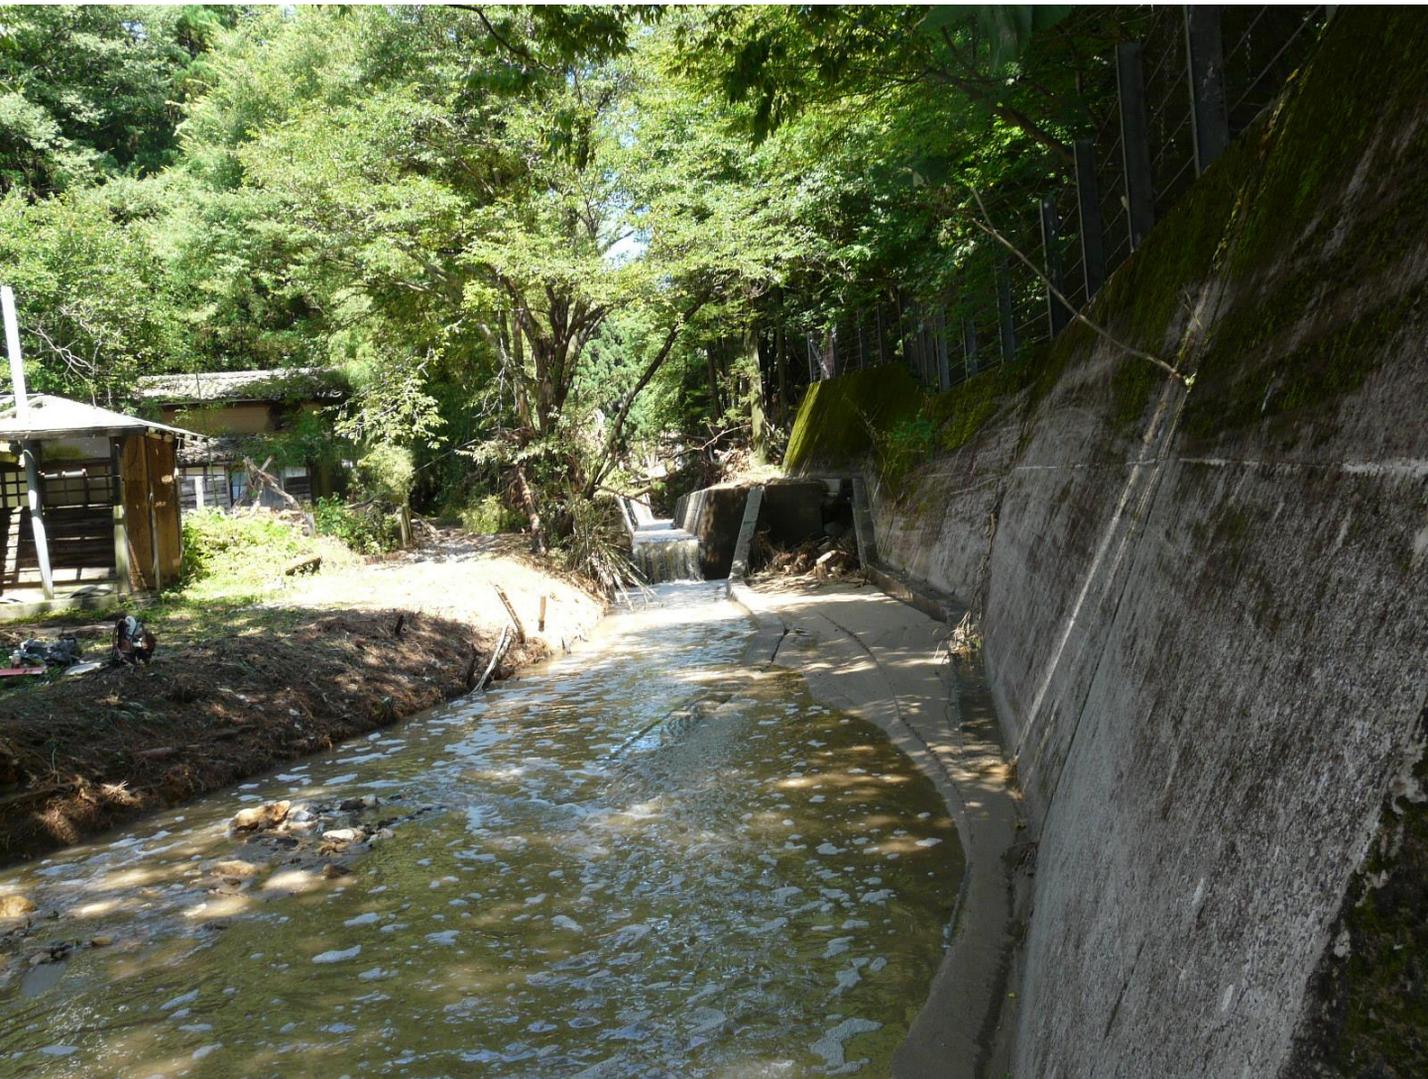
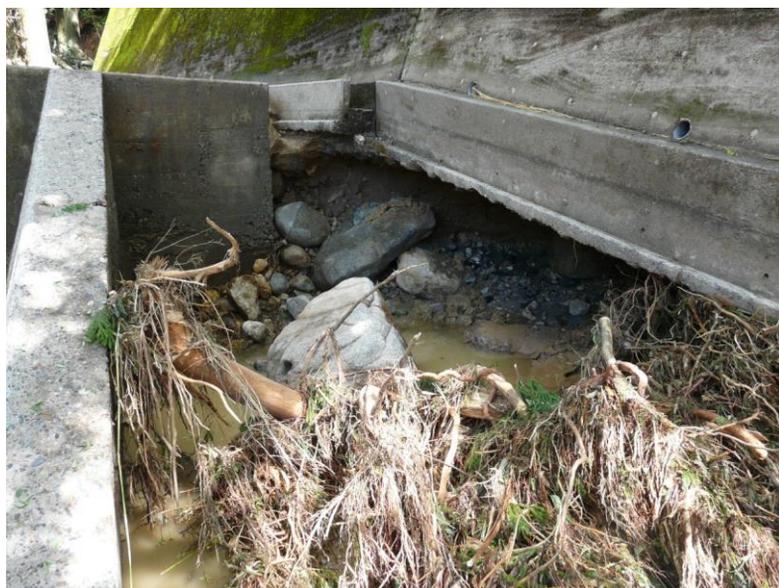
撮影地点7 2022/8/5（撮影方向：上流（東））

擁壁工下部および護岸工の背後が洗掘されている。

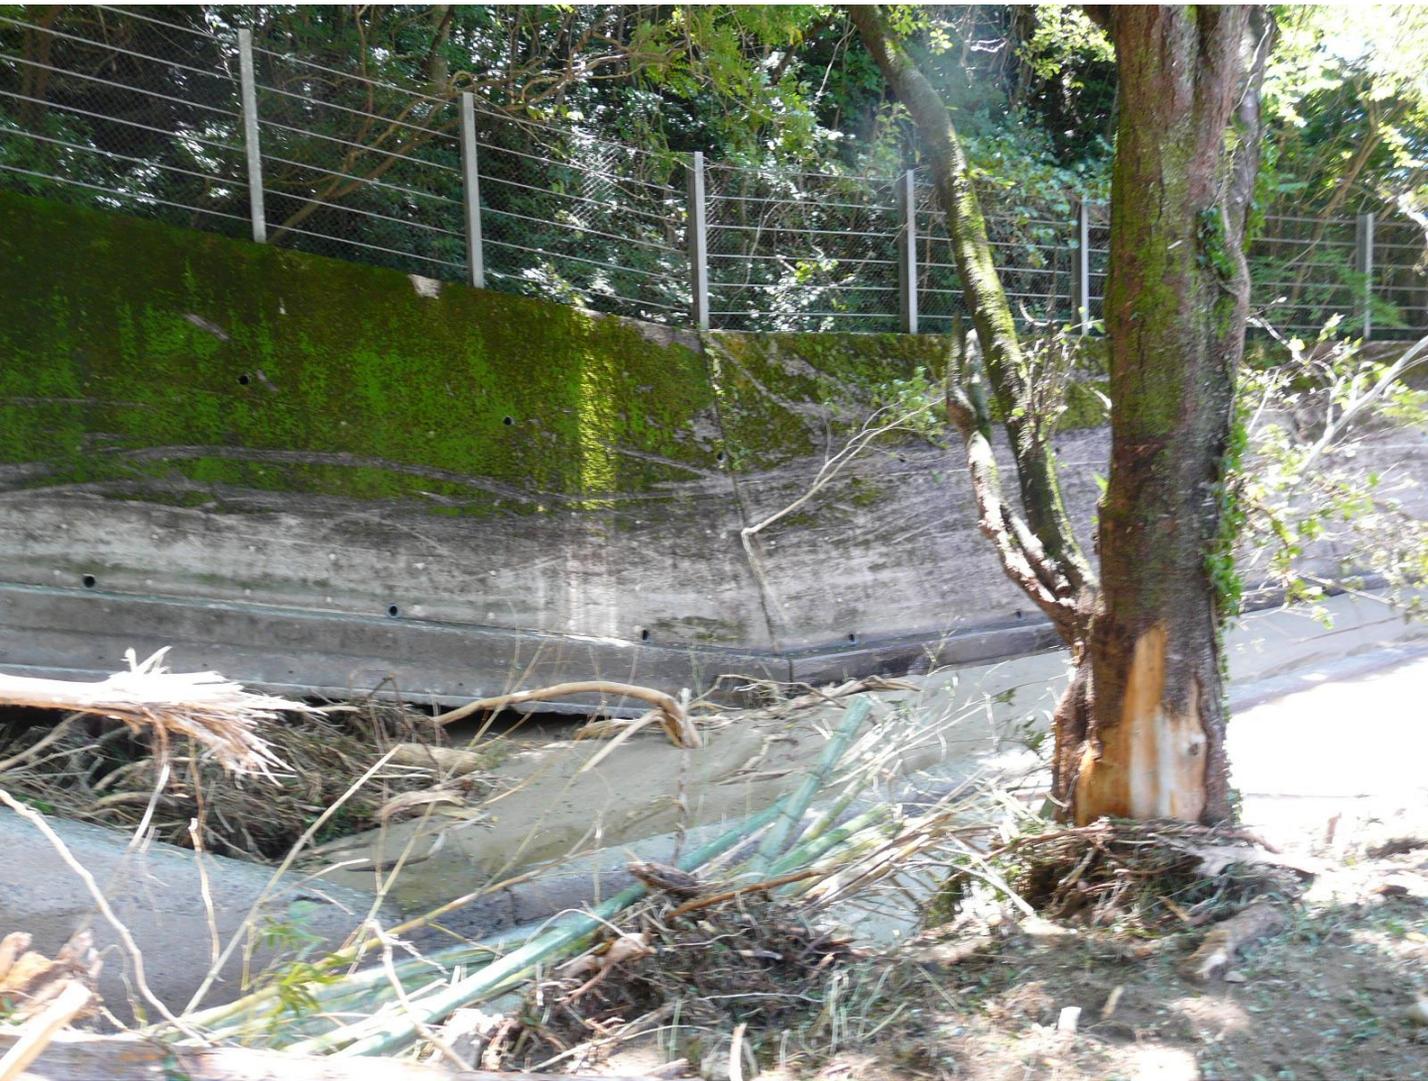
撮影地点7 2022/8/5（撮影方向：下流（西））

擁壁工の背後の斜面に大きな変状は確認できない。

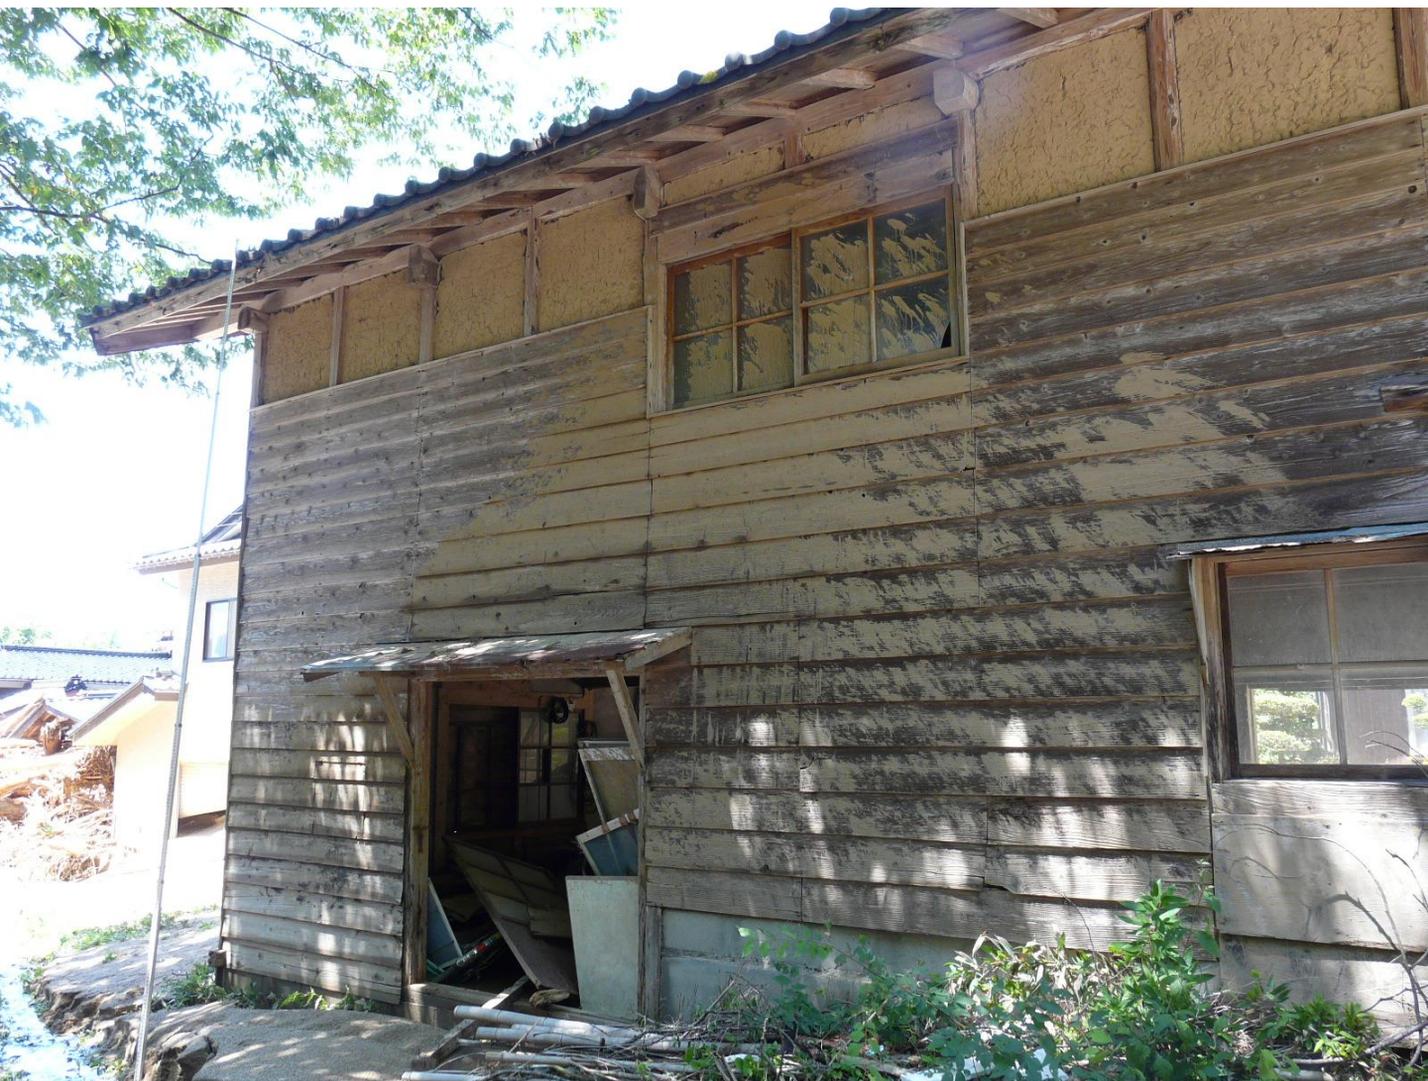
撮影地点7 2022/8/5（撮影方向：北）

大沢川の谷出口付近（集落の上流部）．右岸の建物に泥はねの痕跡（床から泥はねまでの高さ480 cm）．

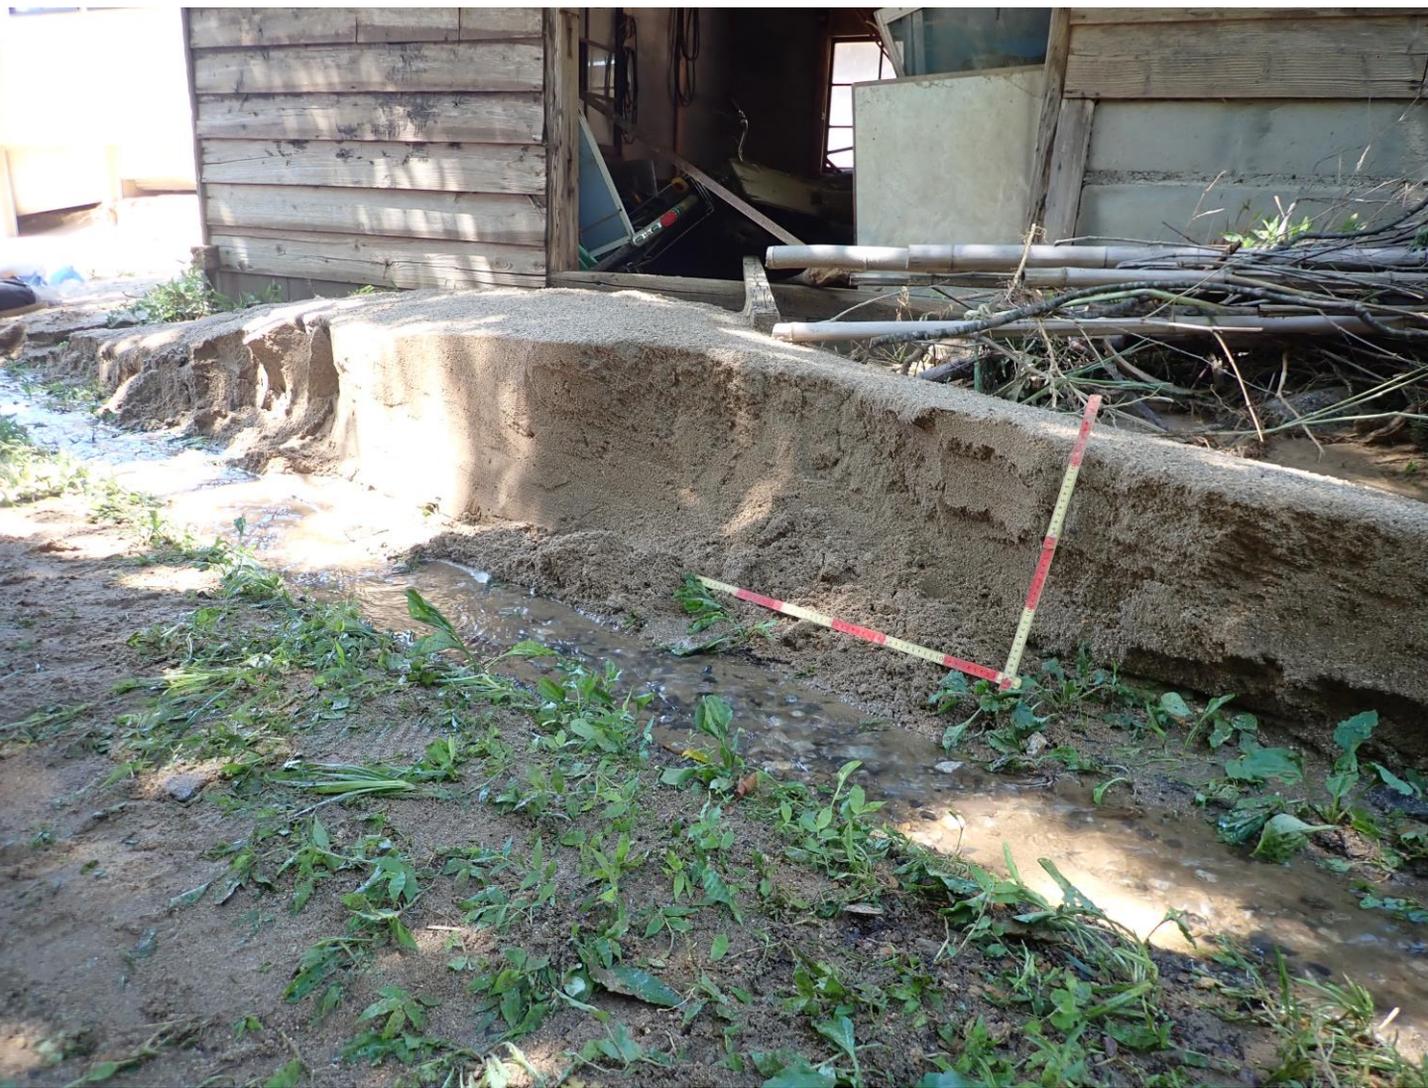
撮影地点7 2022/8/5（撮影方向：北）

大沢川，谷の出口付近．波長の長いゆるやかな波状の反砂堆．内部には上流に傾斜するバックセット構造がみられる（写真左が下流側）．堆砂が急速に進行したことを示す．

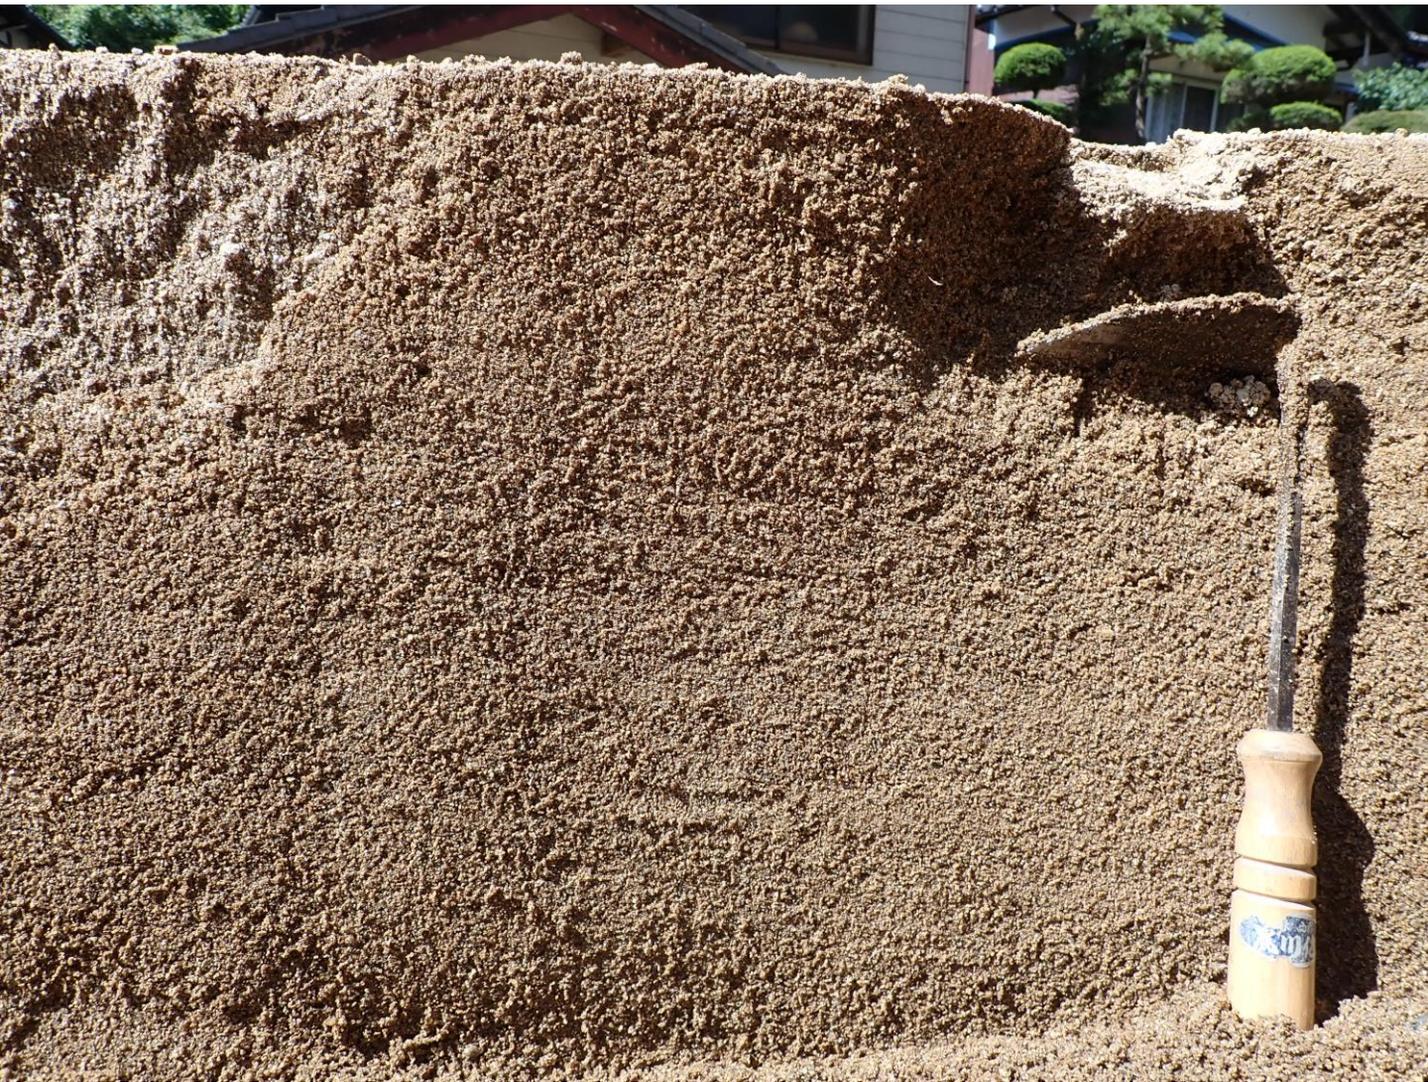
撮影地点7周辺 2022/8/5（撮影方向：北）

流れによる堆積物は砂質で、流れの主部が、石礫の少ない土砂流であった可能性が高い。より希釈な流れとなった後続流がさらに、この堆積物を洗掘した。

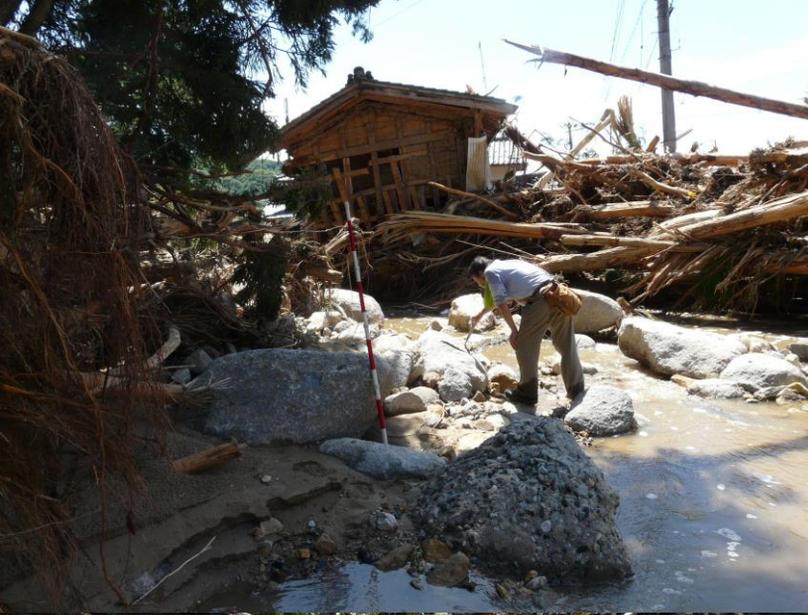
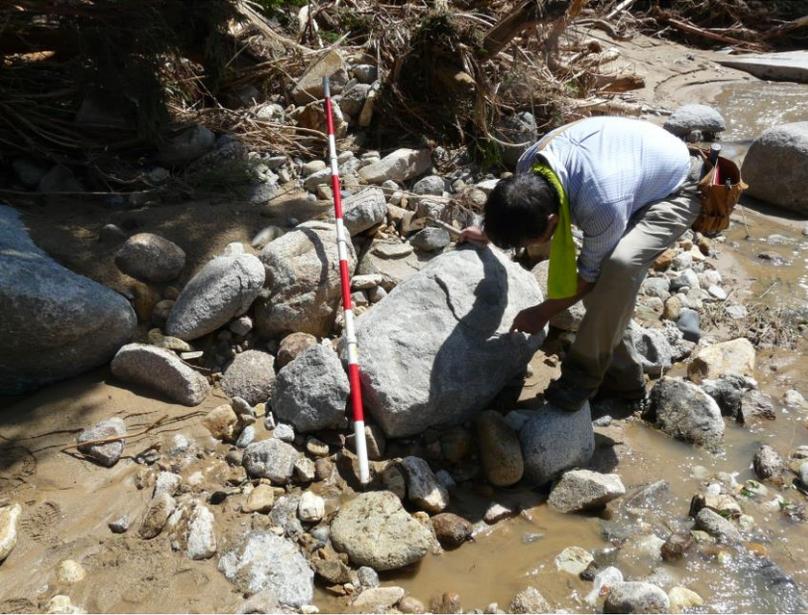
撮影地点8 2022/8/5（撮影方向：南）

大沢川の調査範囲内で確認できた最大礫径.

花崗閃緑岩の巨礫（長径約1~2 m前後）が複数堆積.

ただし、礫の供給元は、大沢川の堰堤上流からではなく、堰堤下流の擁壁工下に存在していた礫が今回のイベントで移動したと考えられる（擁壁工下部が洗掘された写真，参照）.

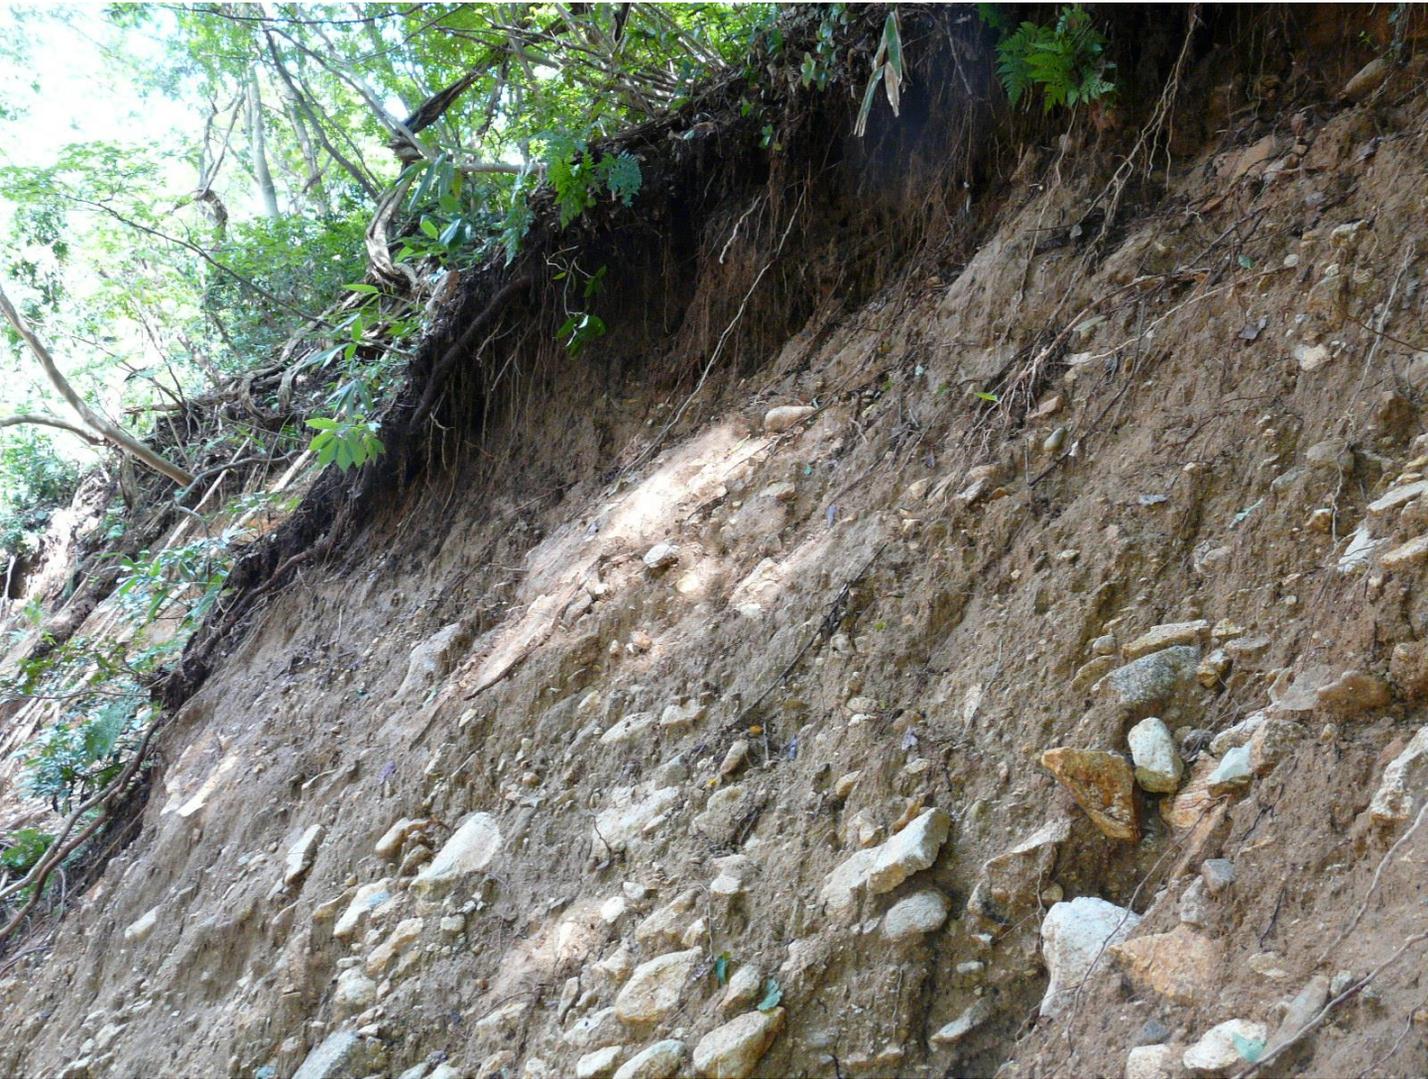
撮影地点9 2022/8/5（撮影方向：南）

表層崩壊（大沢川左岸no. 2）

基盤岩は露出しておらず、山麓堆積物もしくは崩積土の崩壊

「大沢川左岸no. 1」に近接する表層崩壊（擁壁工終端のすぐ上流）。基盤と土層の境界でなく、土層中にすべり面が形成されたと考えられる。

崩壊構成物質の礫種は、主に流紋岩8割、花崗閃緑岩2割であり、粒径は20 cm前後が多く、一部に5 cm前後を示す。

基質の土は、黄褐色～茶褐色を呈し、淘汰が悪い。

触覚と目視では、基質の粒径はシルト分～中粒砂分が卓越。

すべり面の走向傾斜は、N70E, 50Nを示す。
