2022年8月下越豪雨の被害調査報告（1）

【速報】

新潟大学 災害・復興科学研究所

本報告は、2022年8月5日、8日の現地調査概要をまとめたものです。速報版のため、今後、内容を修正する可能性があることにご留意ください。

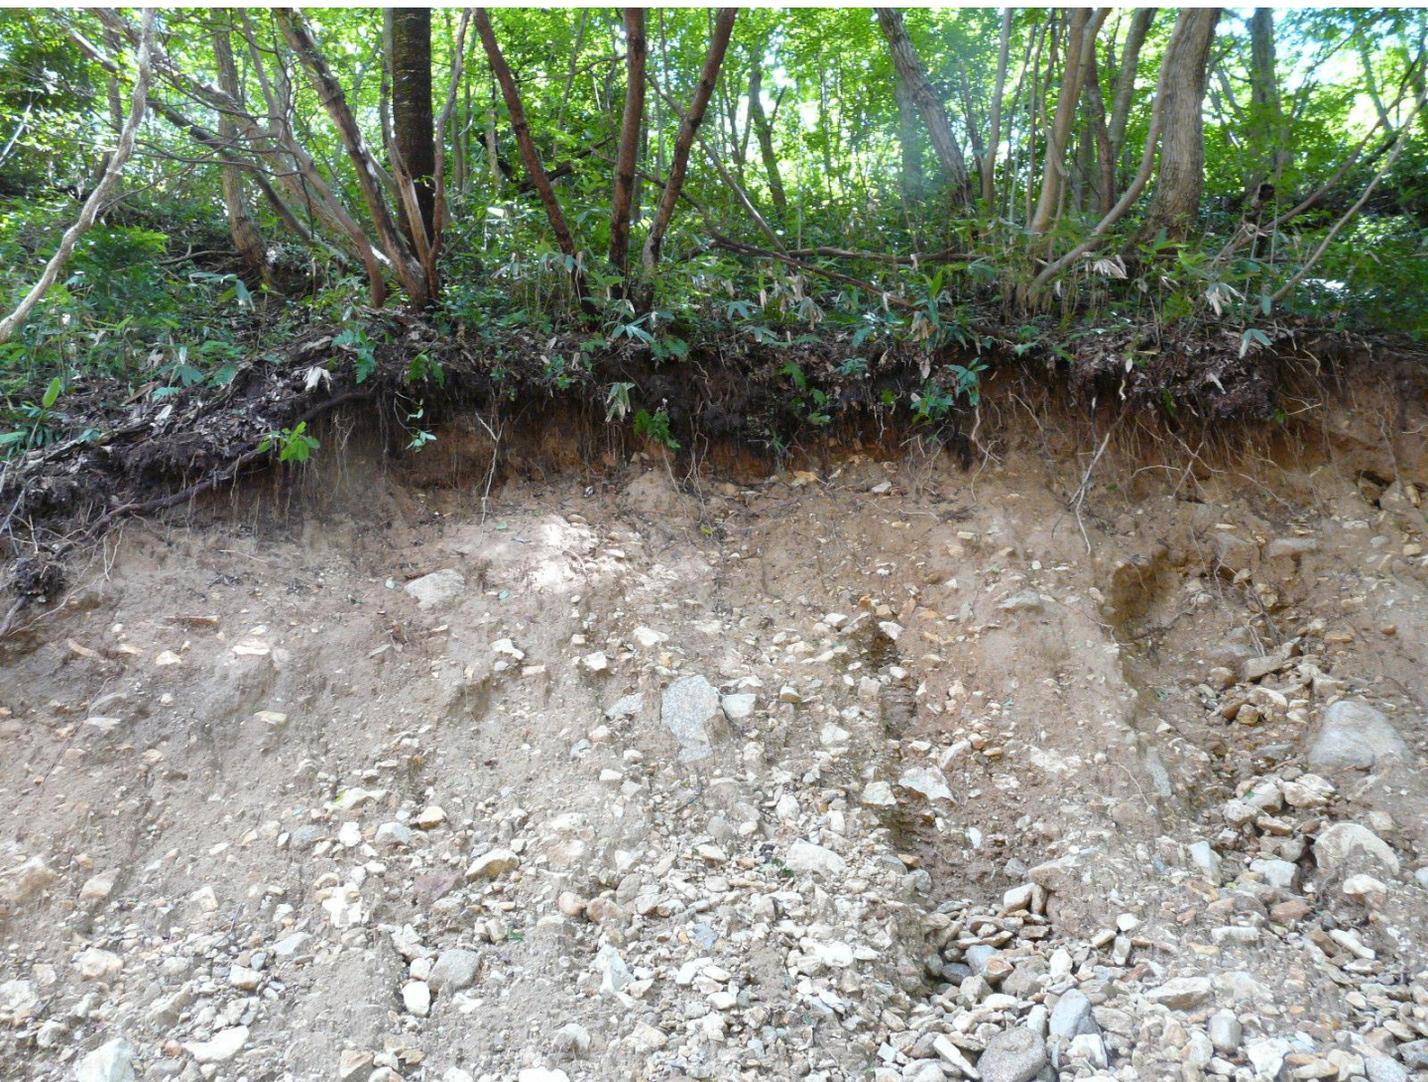
撮影地点9 2022/8/5 (撮影方向：南)

表層崩壊 (大沢川左岸no. 2)

山麓堆積物もしくは崩積土の崩壊.

流紋岩角礫～亜角礫の集積箇所、粒径は10～20 cm前後が多い.

黄褐色～茶褐色の基質部分にも粒径1～3 cmの流紋岩礫が混在する.

まれに粒径30～40 cmの花崗閃緑岩の亜角礫～亜円礫も確認できる.

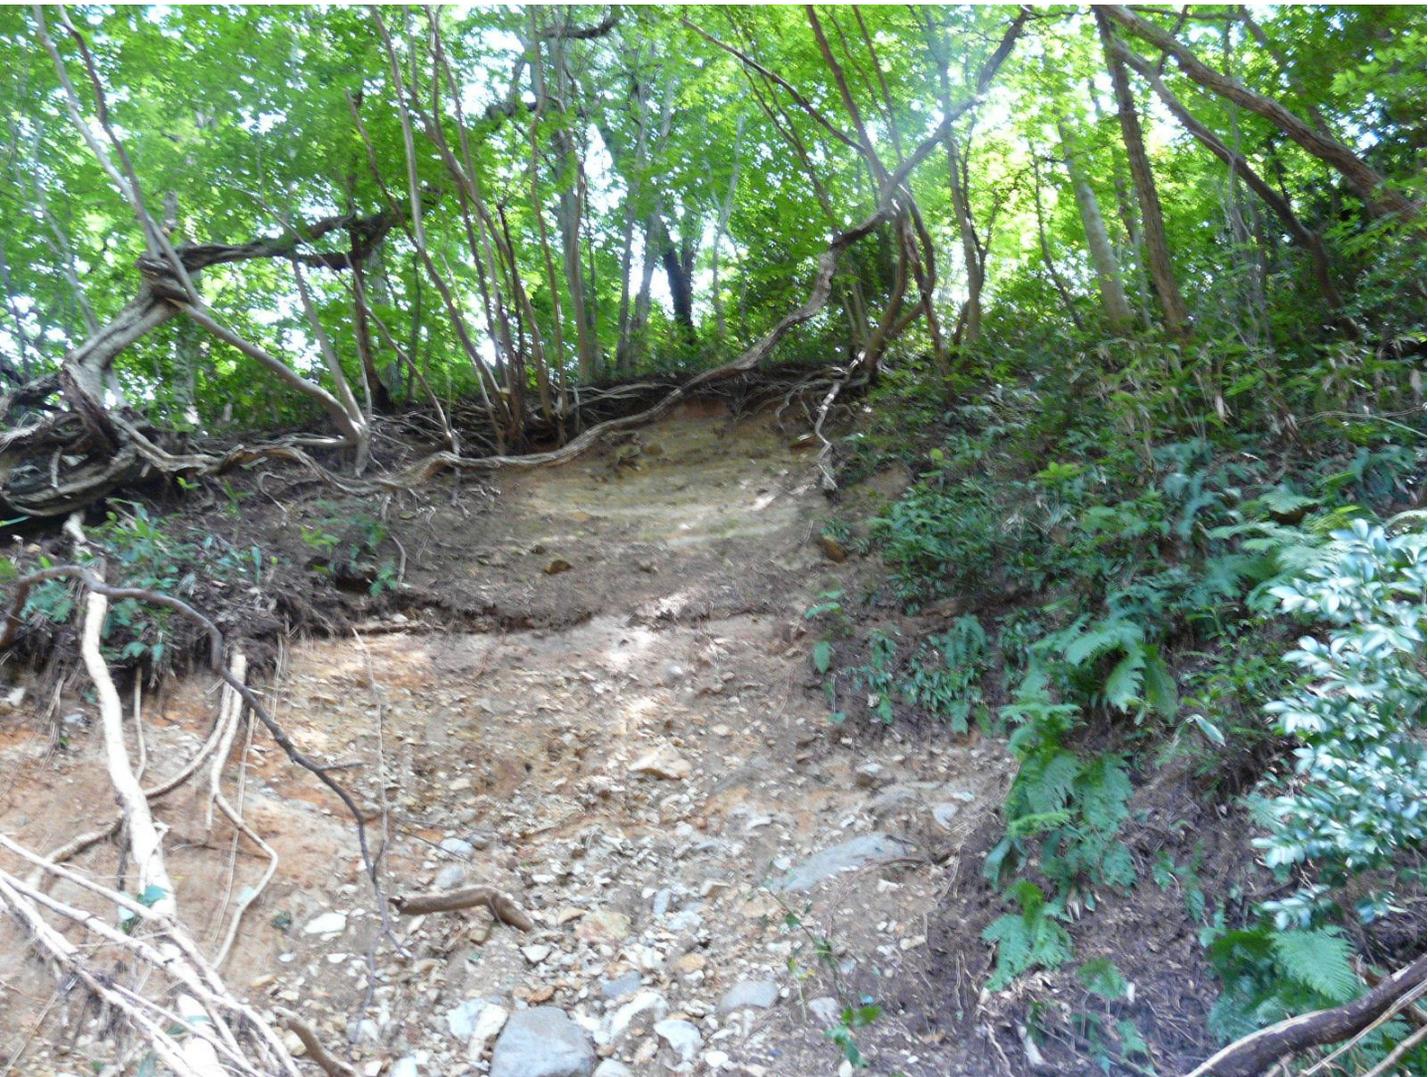
撮影地点10 2022/8/5 (撮影方向：南)

表層崩壊 (大沢川左岸no. 1)

釜杭層 (前期中新世) の粗粒～中粒砂岩 (基盤岩) が露出しており、土層と基盤岩の境界付近がすべり面と推定。

側部の状況から、樹木の根系が到達しうる程度のすべり面深度。

すべり面の走向傾斜は、N62E, 50Eを示す。

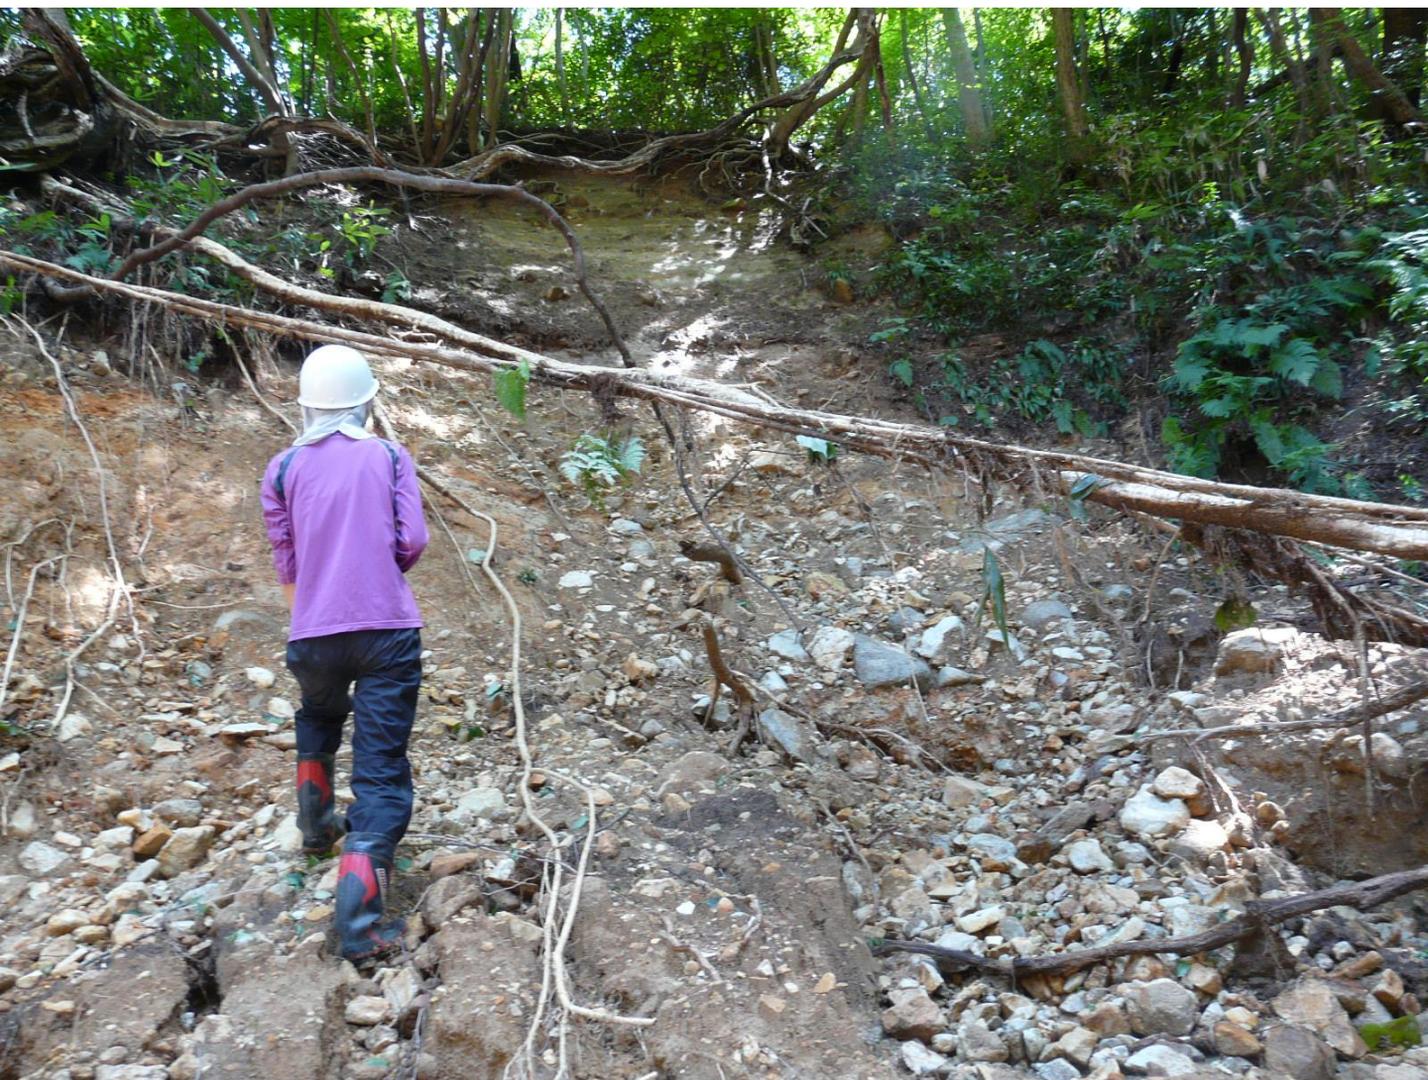
撮影地点10 2022/8/5 (撮影方向：南)

表層崩壊 (大沢川左岸no. 1)

基盤岩の釜杭層 (粗粒～中粒砂岩) の傾斜は 10° 以下で、水平に近い地質構造.

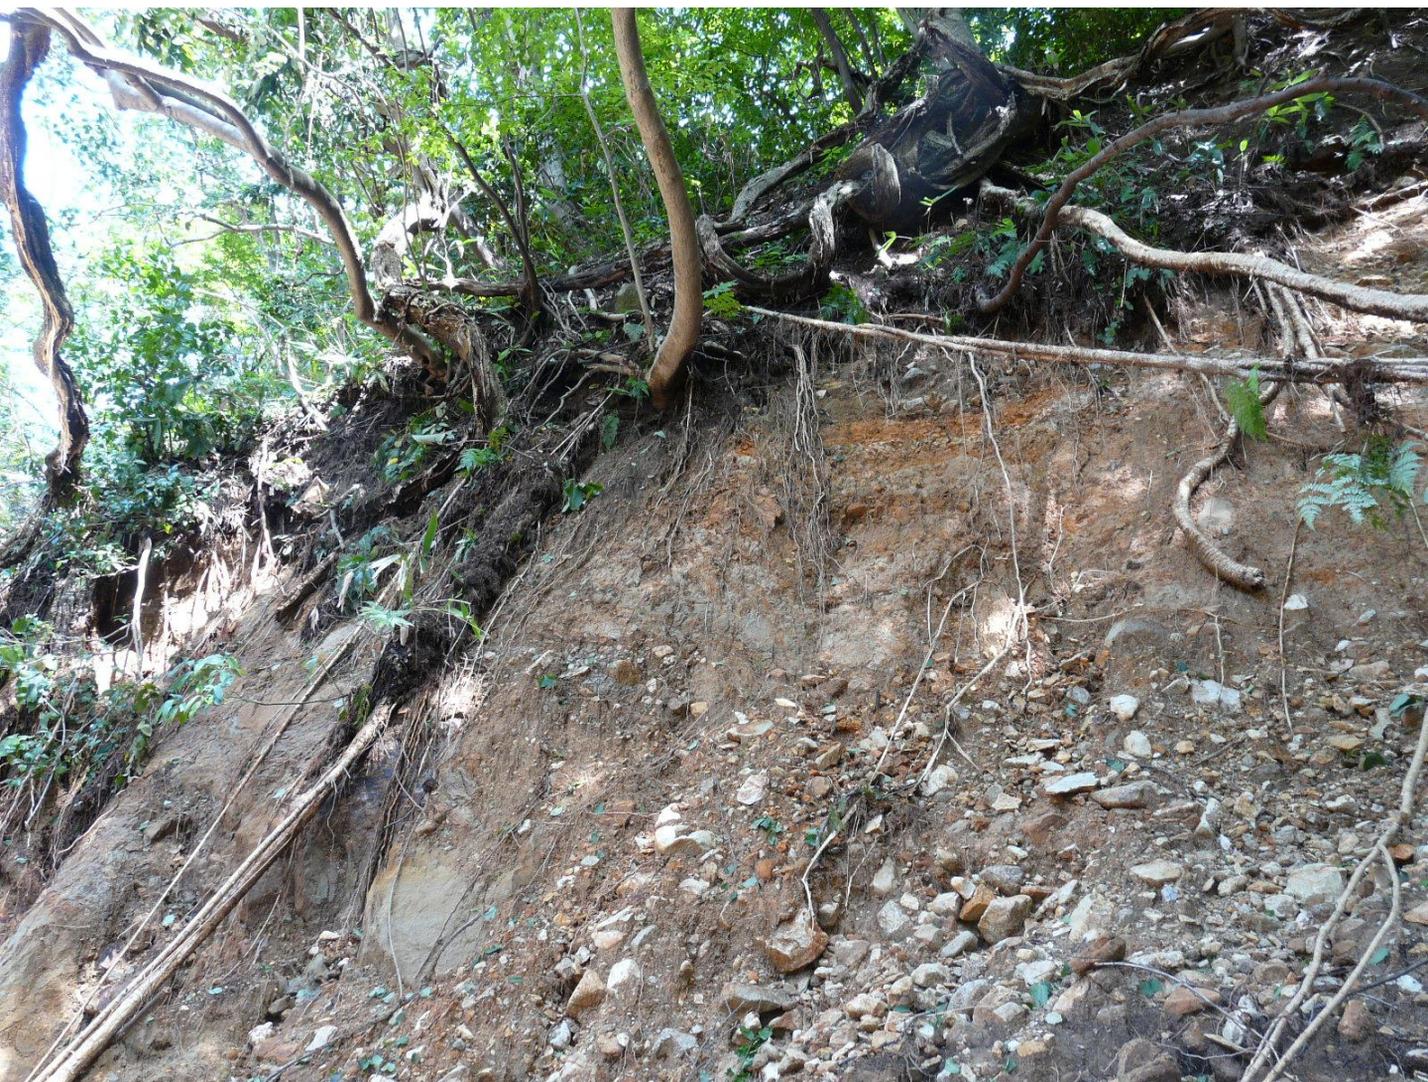
撮影地点10 2022/8/5

表層崩壊（大沢川左岸no. 1）

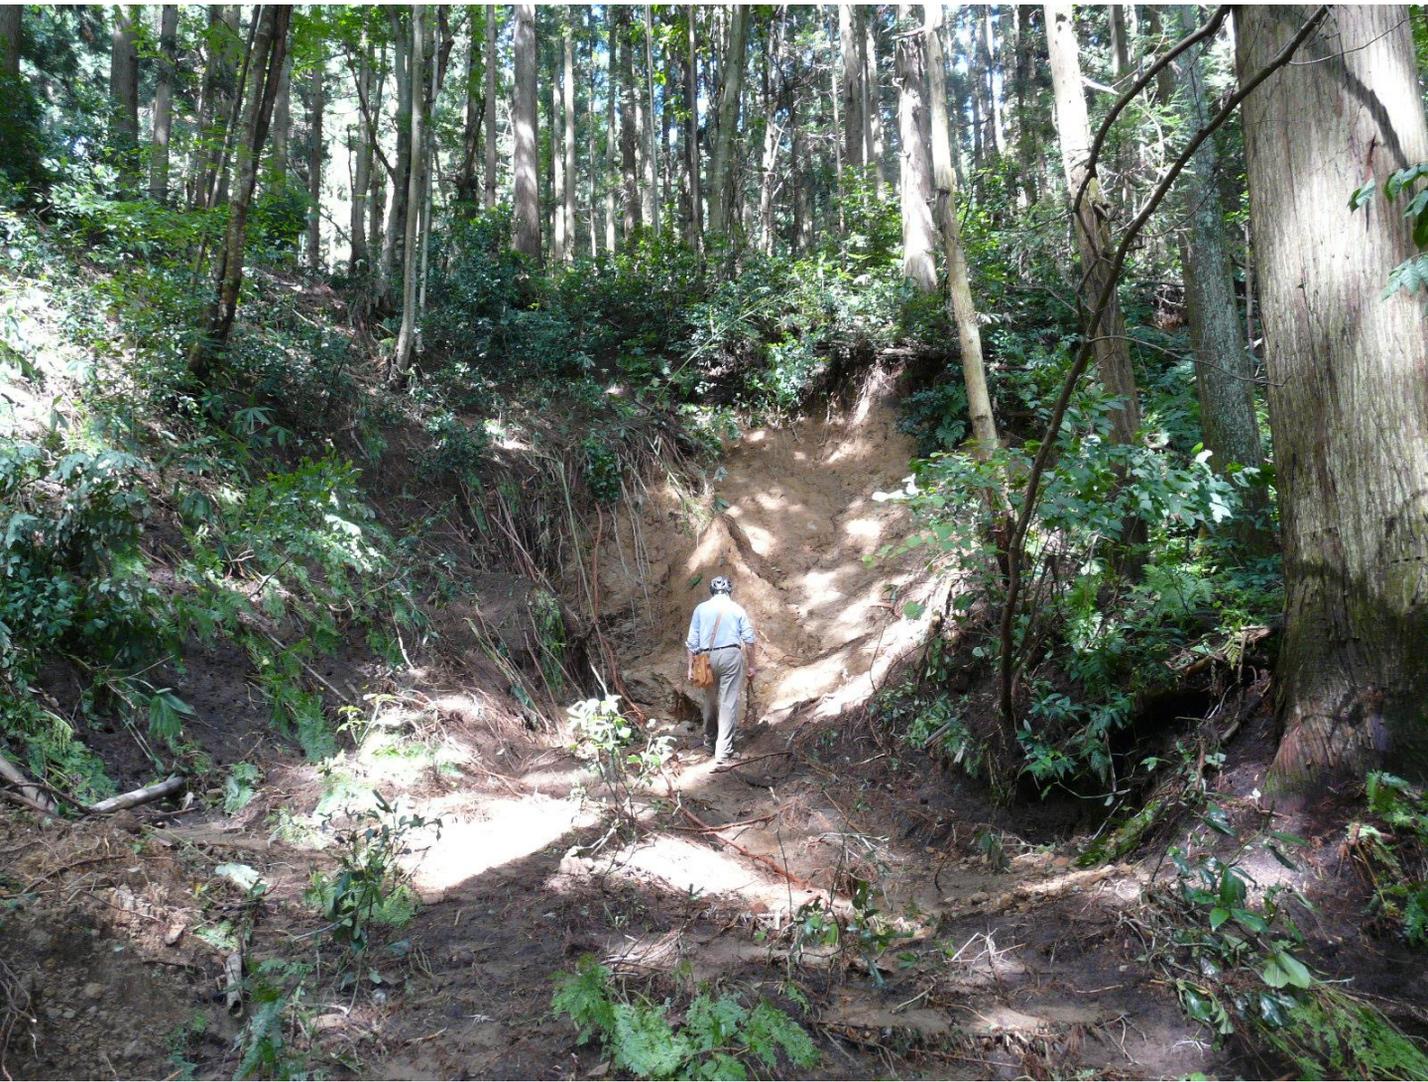
撮影地点11 2022/8/5 (撮影方向：北東)

表層崩壊 (大沢川右岸no.1)

釜杭層の砂岩 (基盤岩) が露出しており、土層と基盤岩の境界付近がすべり面と推定。上部斜面に分布する樹木の根が露出し、垂れ下がっている。

すべり面の走向傾斜は、N35W, 35Sを示す。

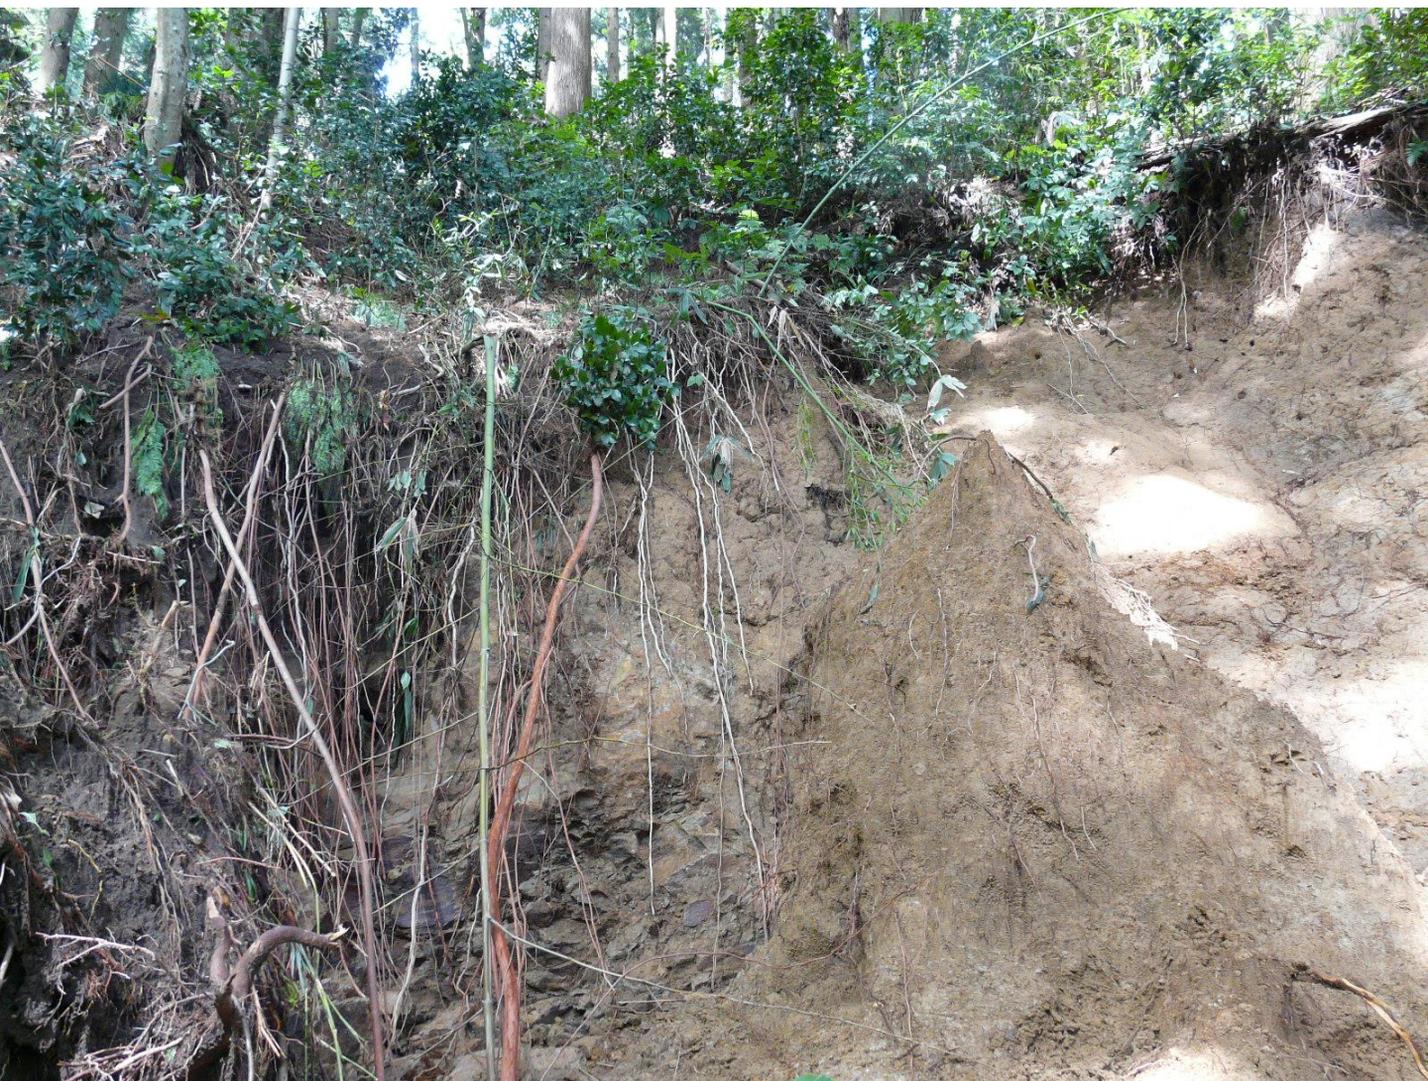
撮影地点11 2022/8/5 (撮影方向：北東)

表層崩壊 (大沢川右岸no. 1)

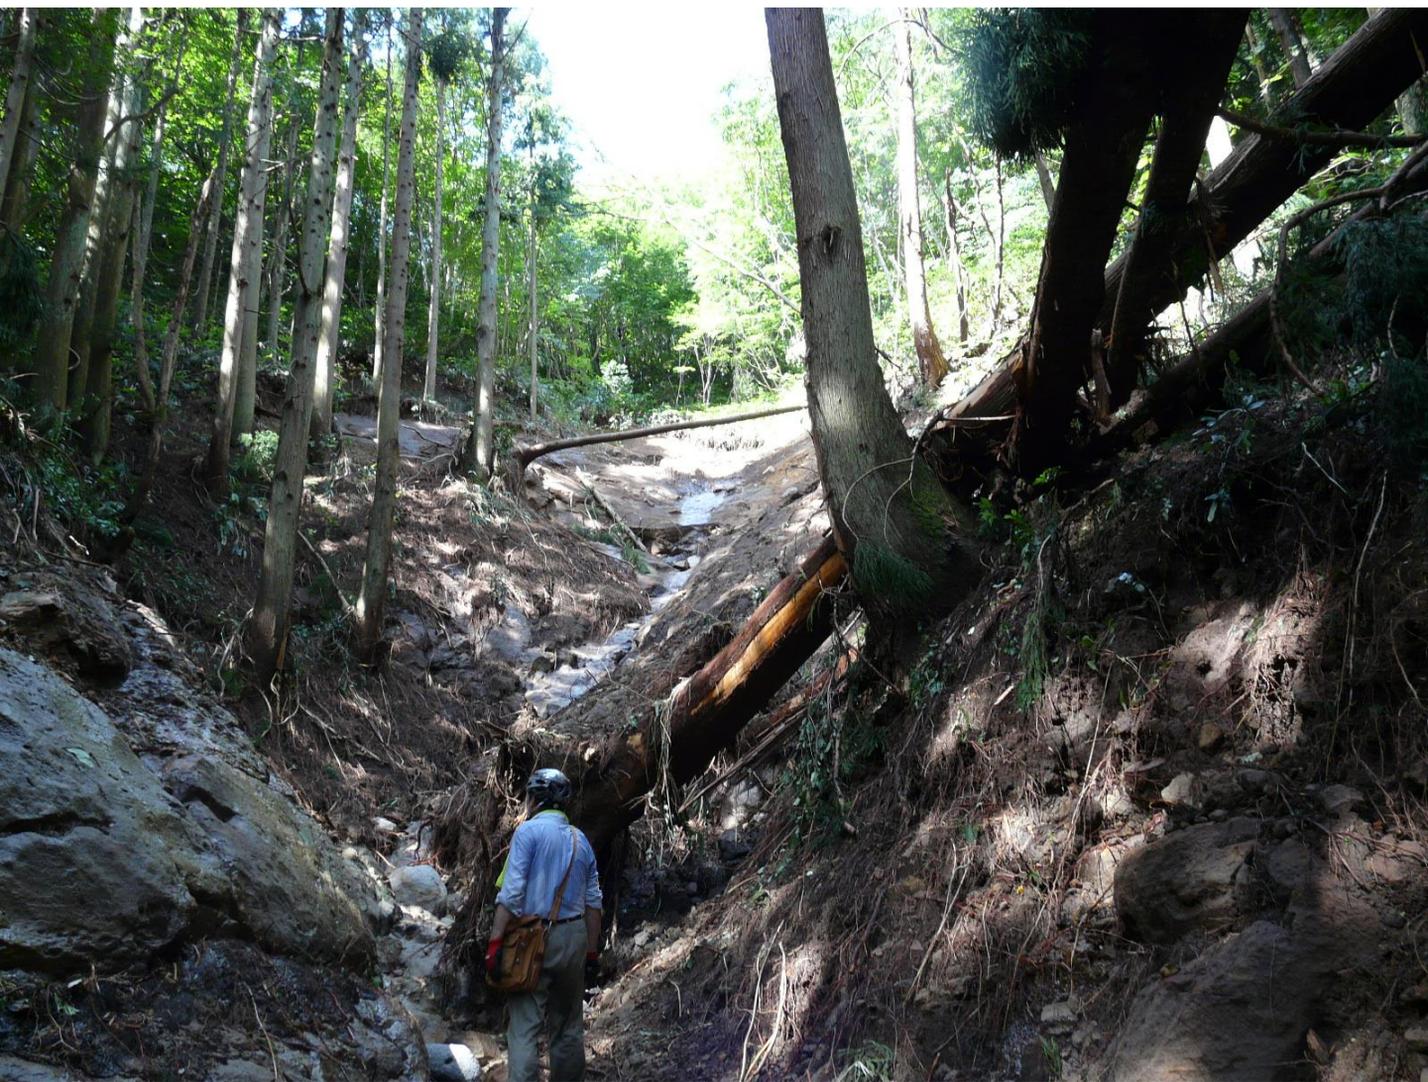
撮影地点12 2022/8/5 (撮影方向：北東)

表層崩壊 (大沢川右岸no. 2)

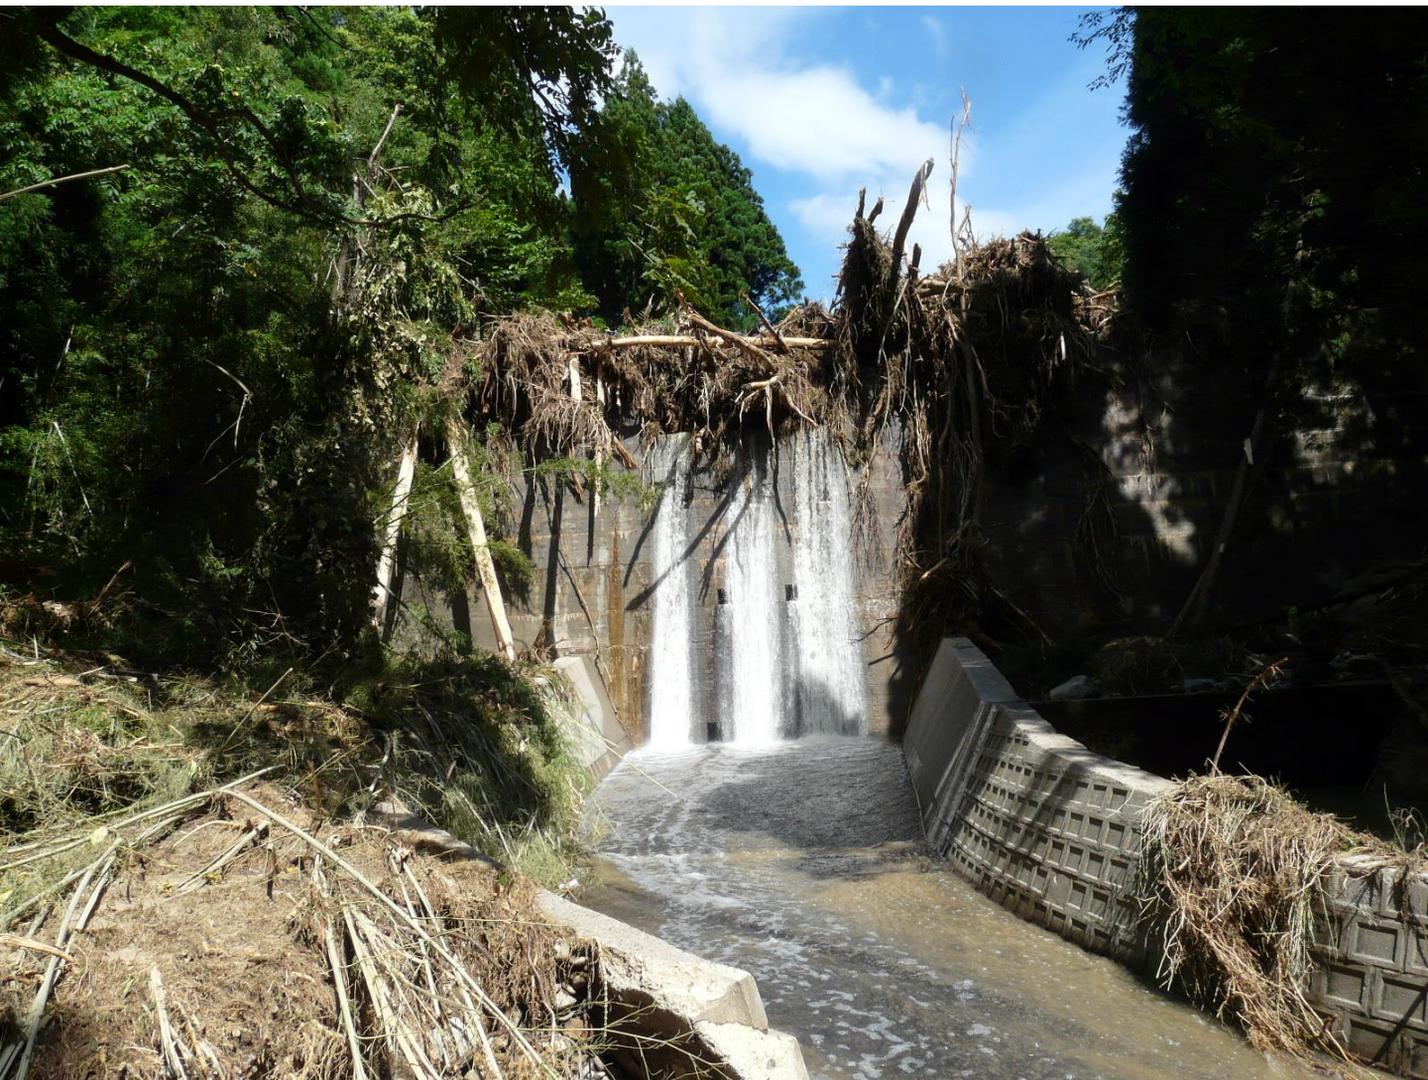
撮影地点13 2022/8/5（撮影方向：東）

小岩内地区の上流に存在する堰堤。
大量の流木が堆積している様子が下流側から窺える。
護岸工の背後の洗掘（写真右側）や溪岸の侵食（写真左手前）も認められる。
