2022年8月下越豪雨の被害調査報告（2）

【速報】

新潟大学 災害・復興科学研究所

本報告は、2022年8月9日の現地調査概要をまとめたものです。速報版のため、今後、内容を修正する可能性があることにご留意ください。

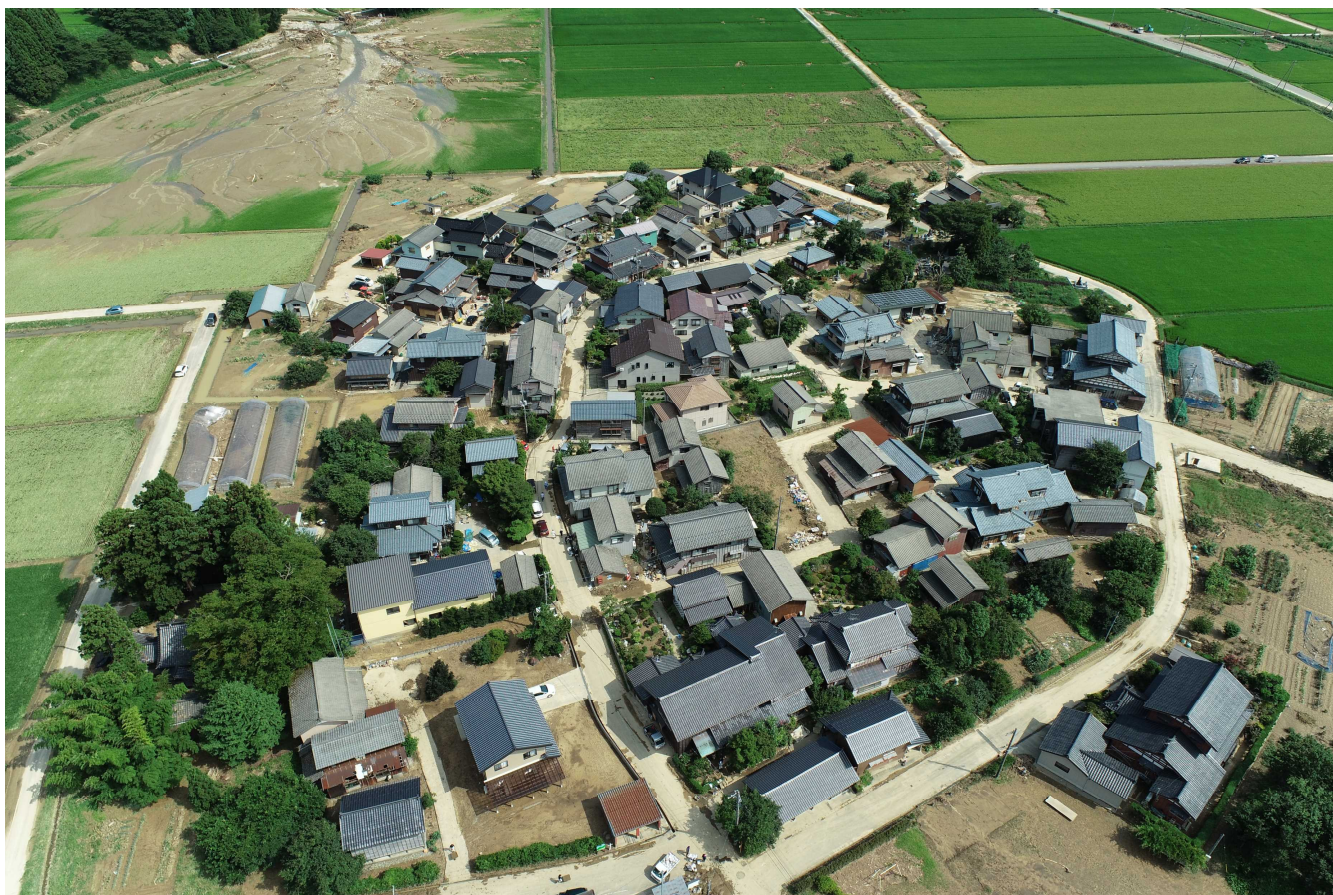
ドローン写真 1 2022/8/8 (撮影方向：南東)
川部地区の中心部

画面左奥には、赤坂川から流れ出して田んぼに堆積した土砂・流木が見えている。

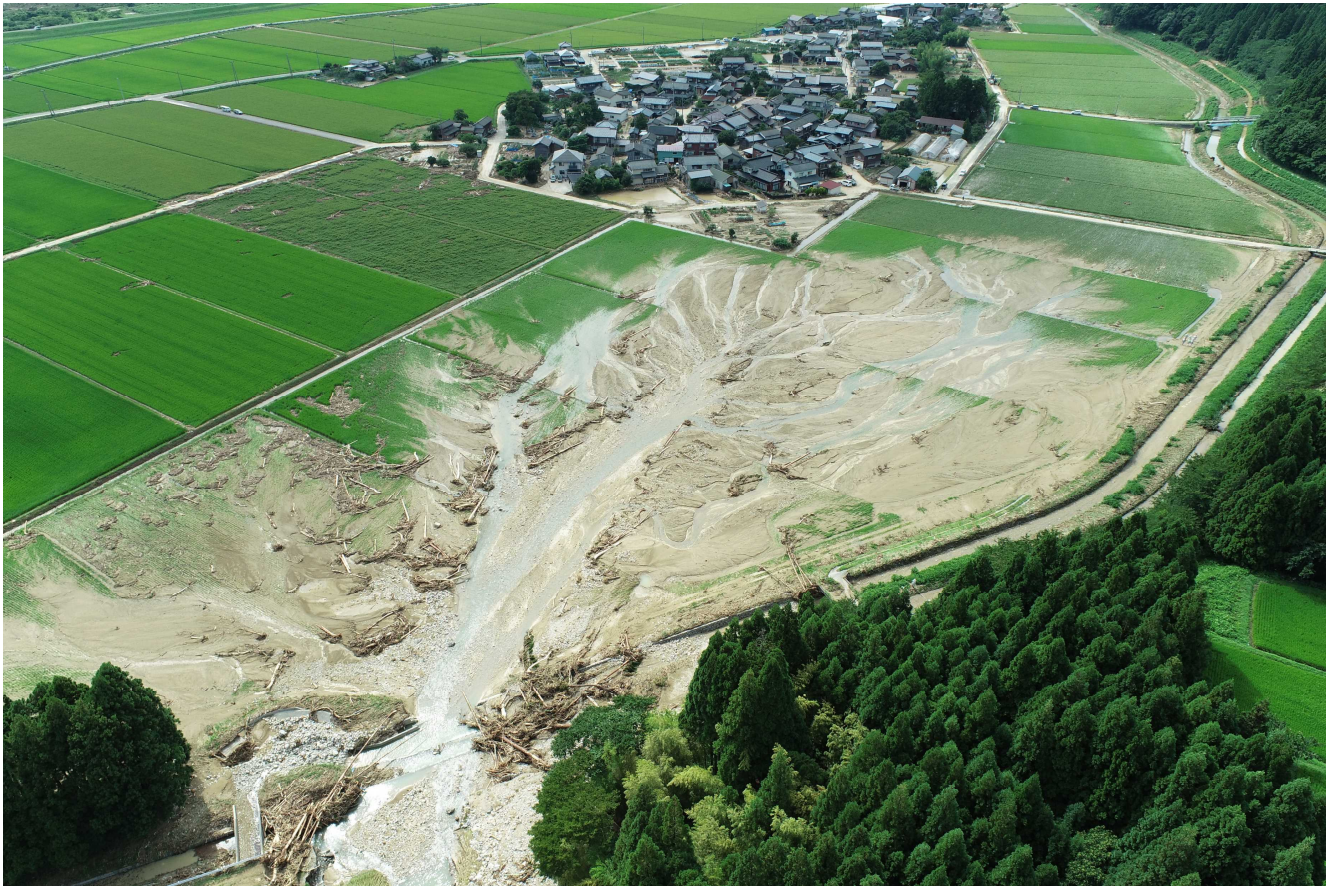
ドローン写真2 2022/8/8 (撮影方向：西北西)
川部地区東方の赤坂川で発生した土石流出の状況

画面手前に見える赤坂川の本来の流路は山裾に沿って右斜め上へと延びているが、土砂や流木を伴った流れは川部地区の方へ向かって直進し、田んぼに広く堆積物を残した。

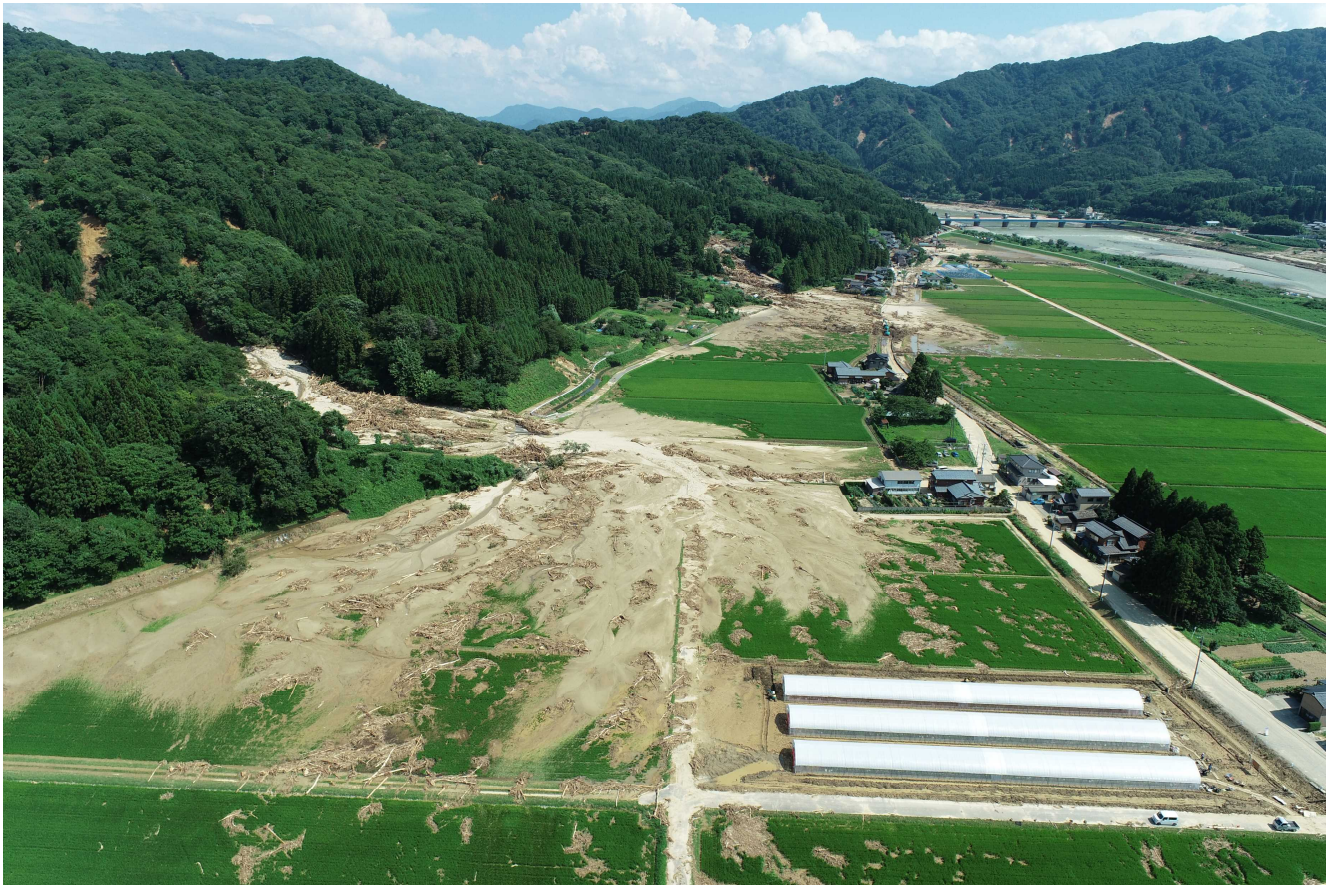
ドローン写真3 2022/8/8 (撮影方向：南東)
川部地区と小岩内地区の間に位置する高野川で発生した土砂流出の状況

高野川から流出した土砂や流木が、南西から北西方向にかけての田んぼに広く堆積している。

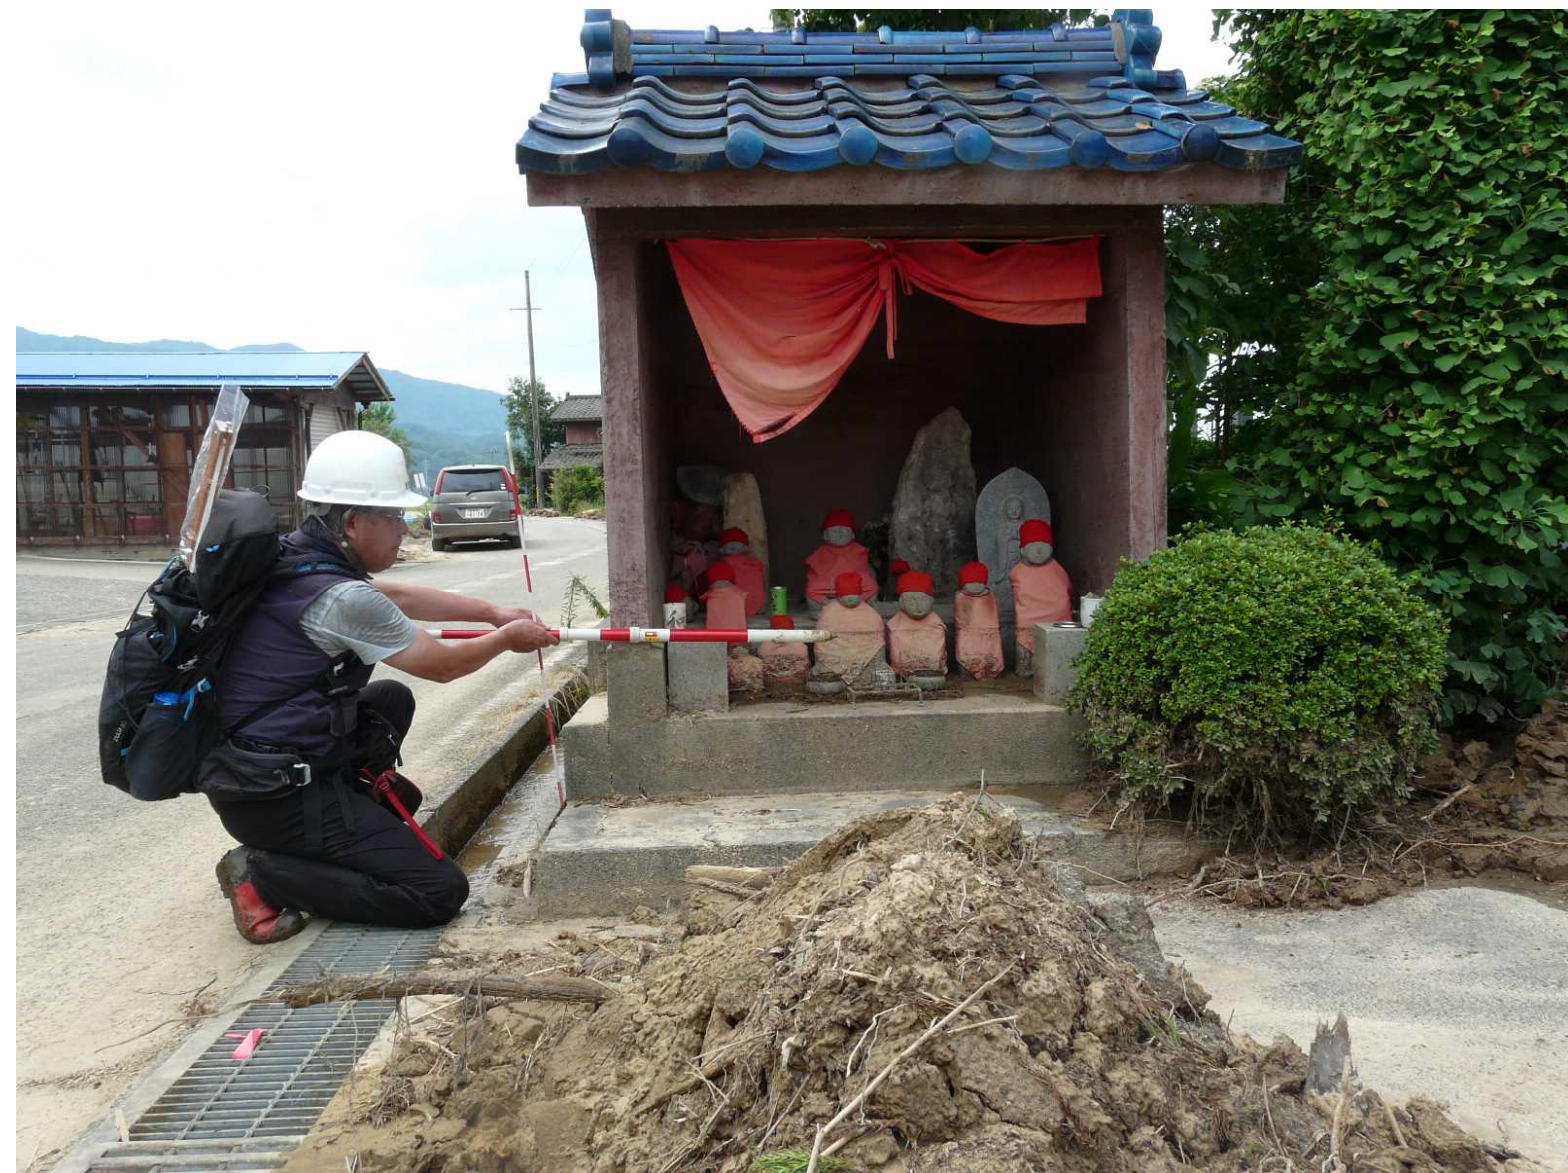
撮影地点 1 2022/8/9 (撮影方向 : 南南西)

不知庵門前のお地蔵様の浸水状況 (55 cm) .

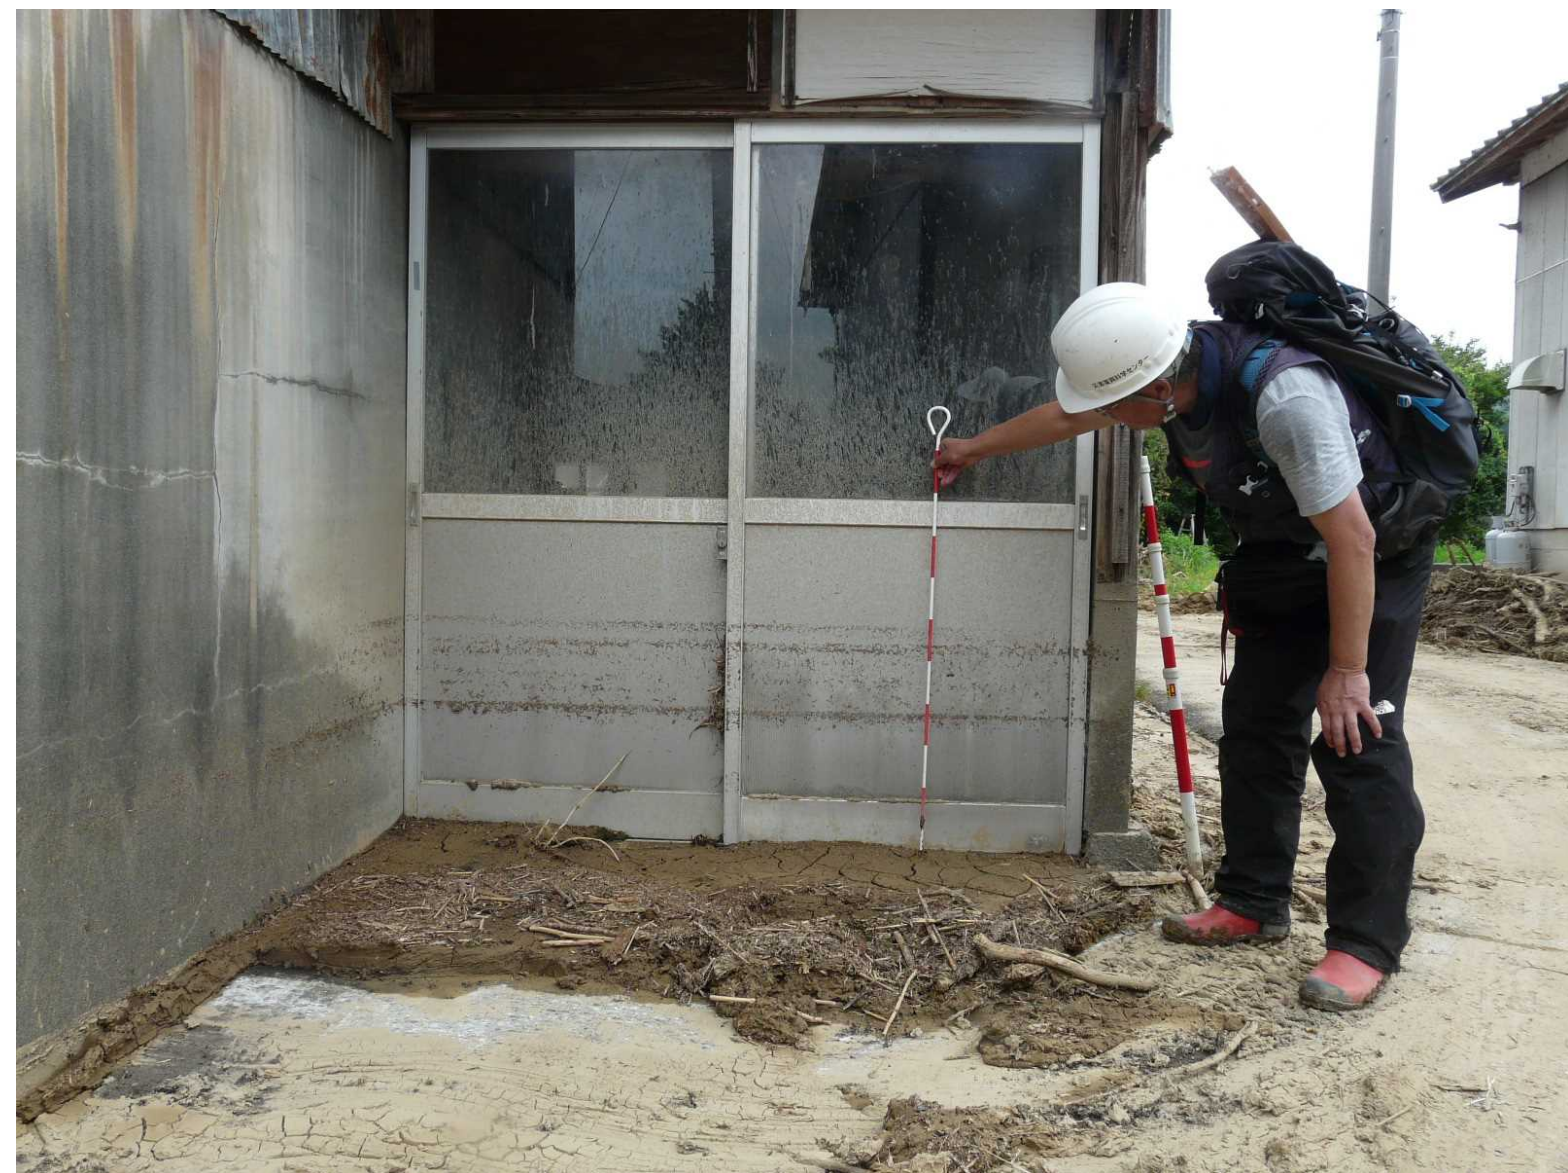
撮影地点 2 2022/8/9 (撮影方向 : 東)

浸水深58 cm, 堆積物層厚2 cm.

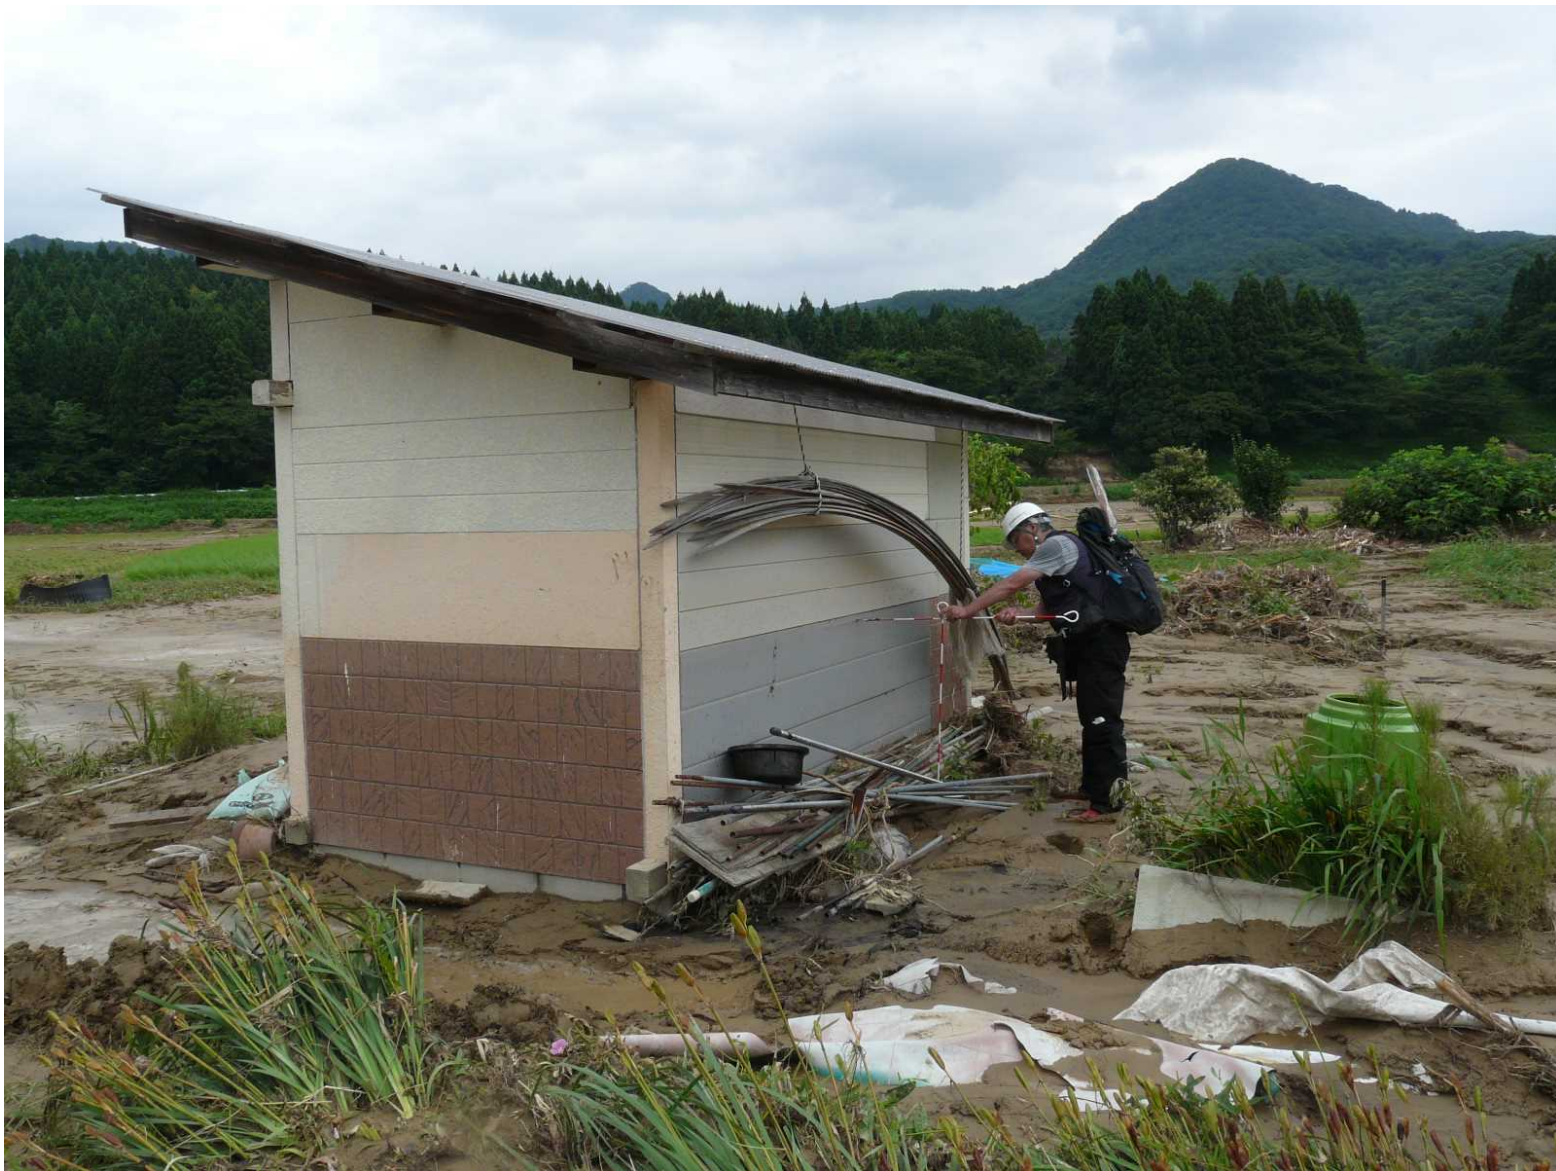
撮影地点 3 2022/8/9 (撮影方向 : 東北東)

川部地区の中では赤坂川に最も近い位置にある倉庫。
浸水深102 cm, 堆積物層厚7 cm.

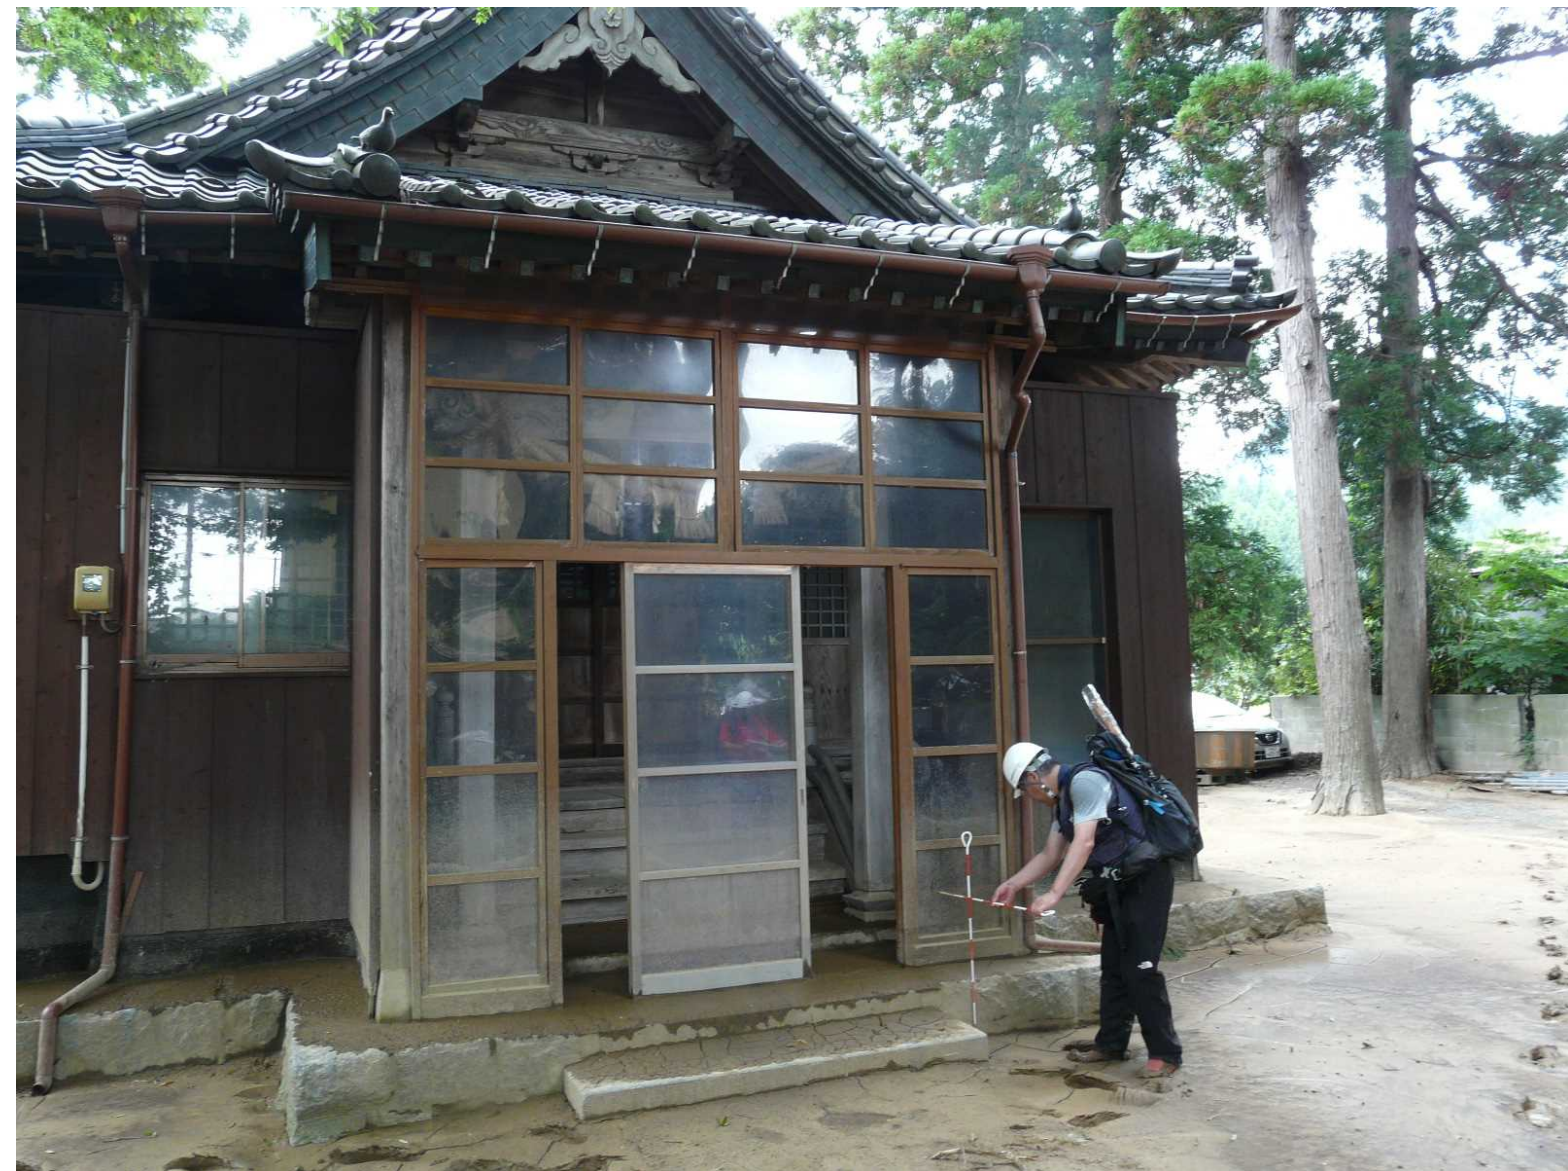
撮影地点 4 2022/8/9 (撮影方向 : 北東)

大山祇神社の社殿の浸水状況 (浸水深80 cm, 堆積物層厚14 cm) .

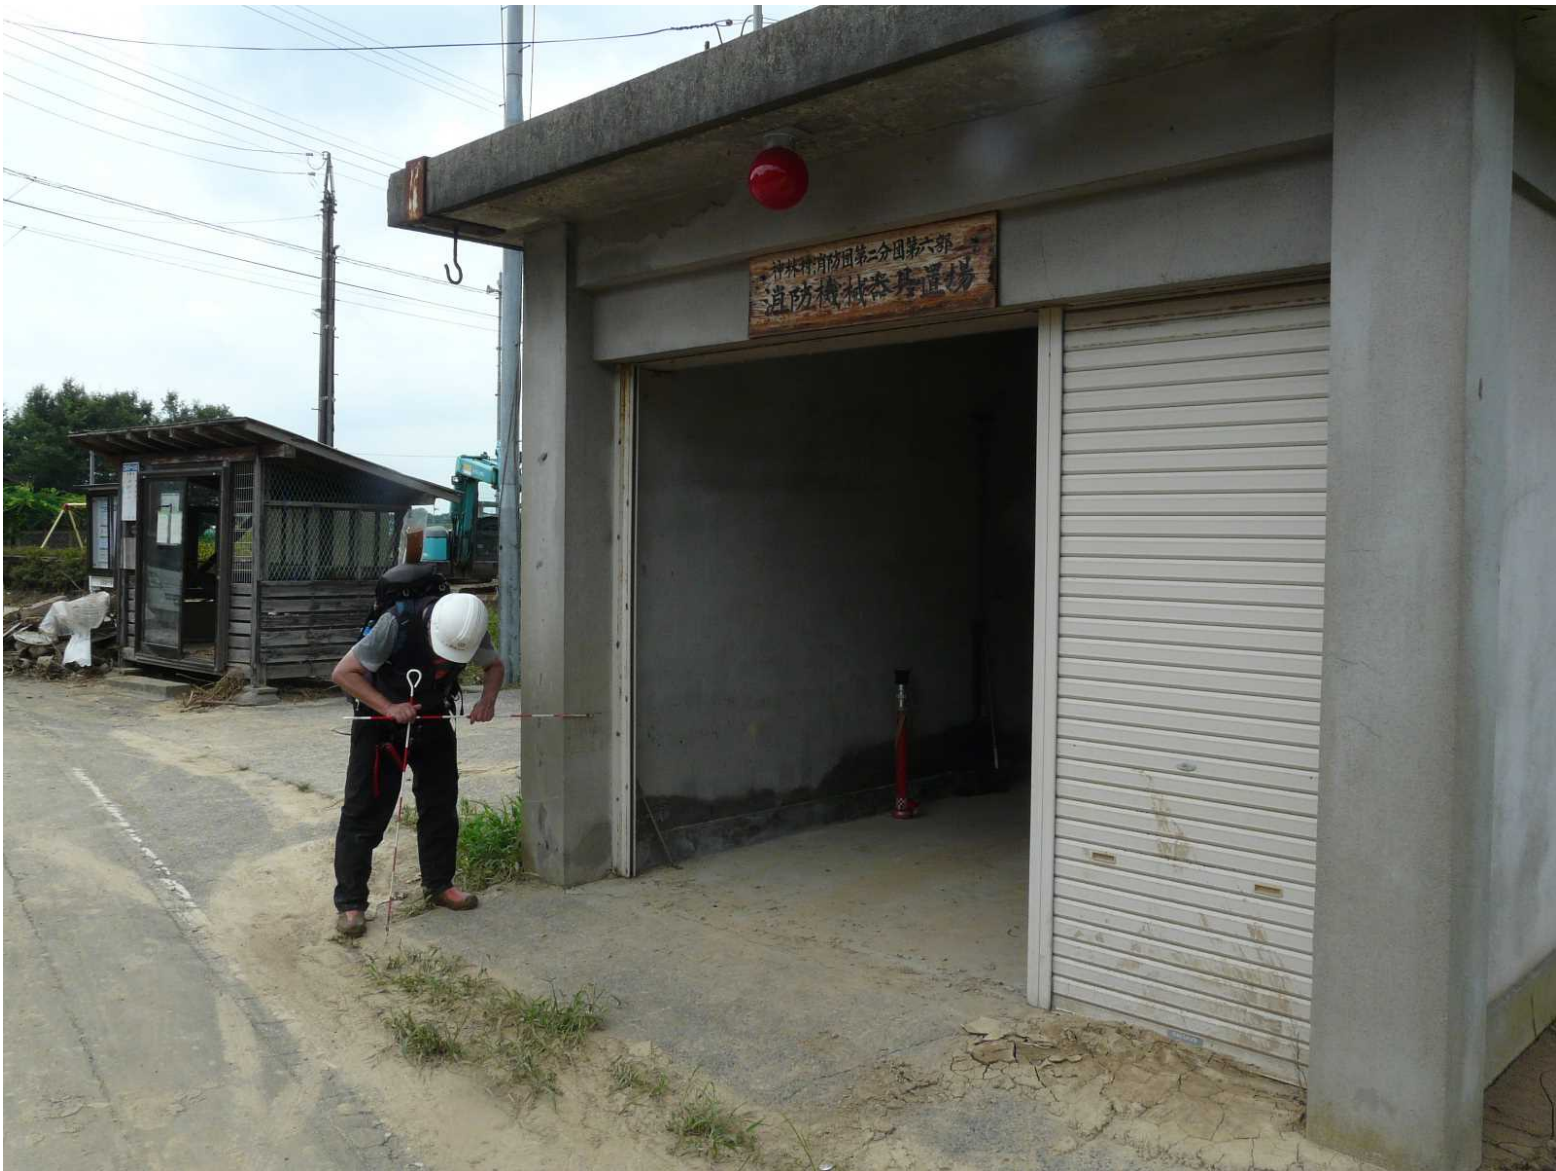
撮影地点 5 2022/8/9 (撮影方向：南西)

消防機械器具置場の浸水状況 (浸水深92 cm, 堆積物層厚2 cm) .

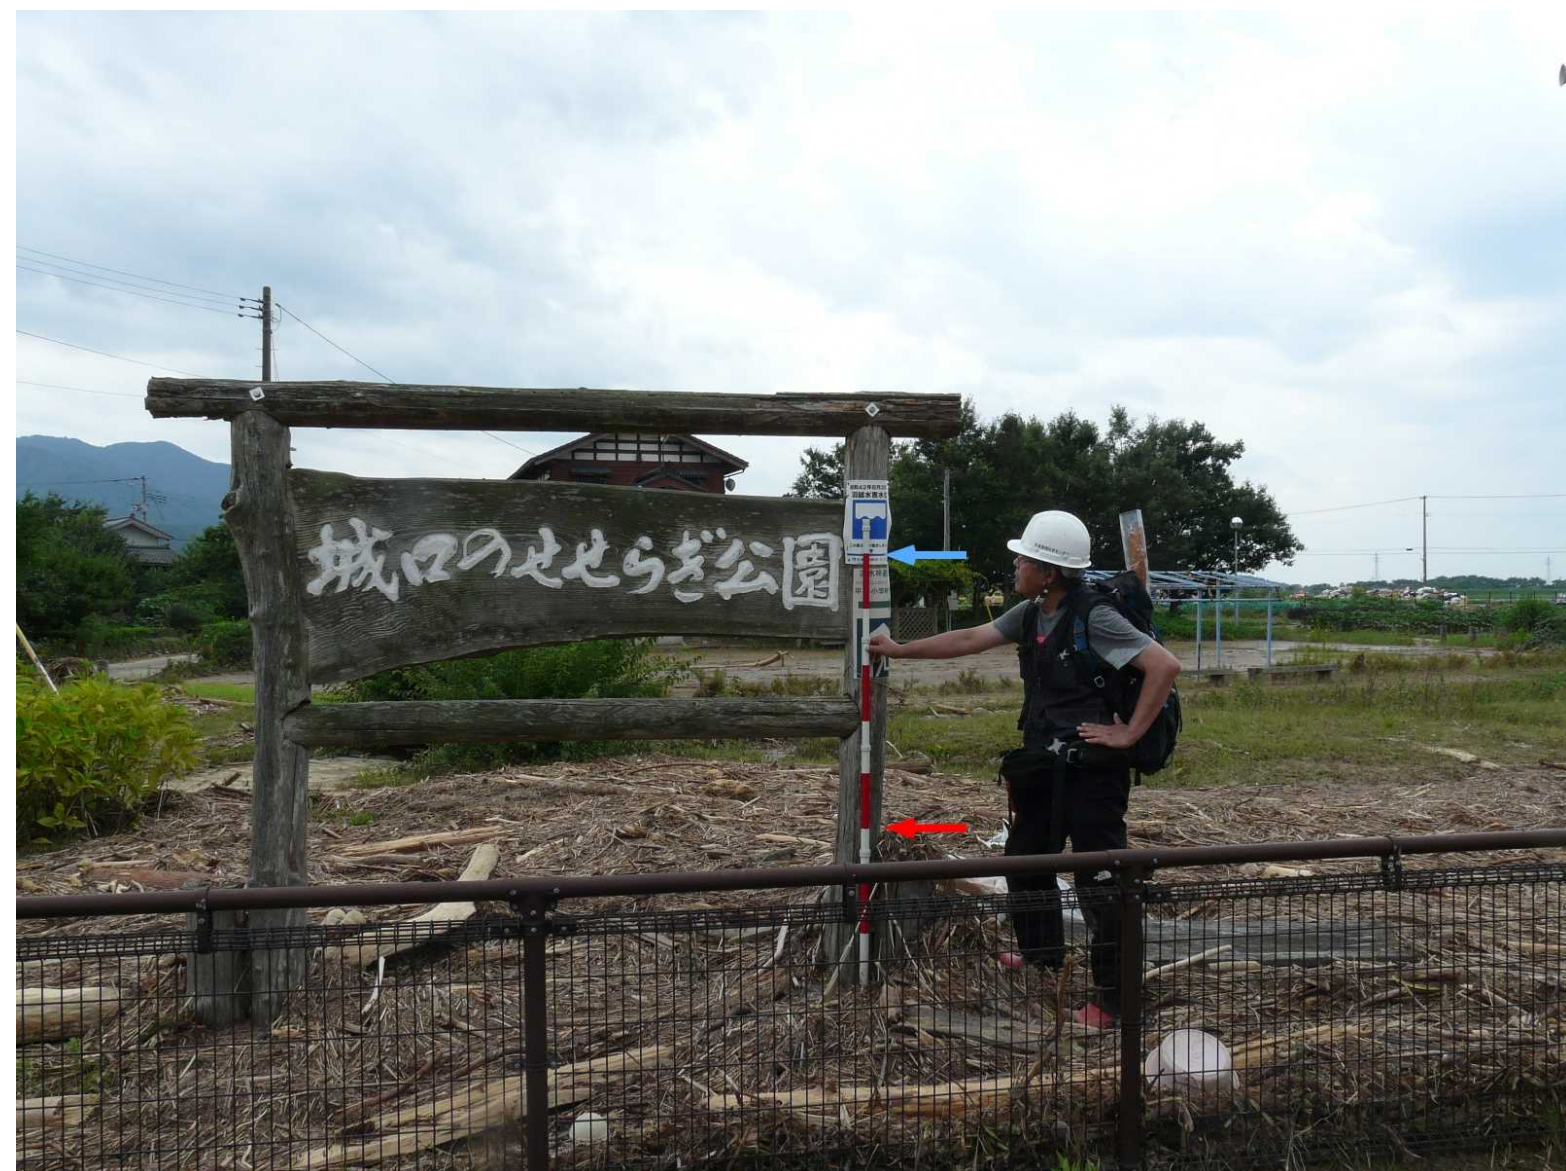
撮影地点 6 2022/8/9 (撮影方向：南)

川部地区中央部にある「城口のせせらぎ公園」の看板には、1967（昭和42）年8月に発生した羽越水害の際の浸水深（水色の矢印）を示す表示板が取り付けられている。この地点のすぐ横の建物で計測した、今回の豪雨による浸水深を赤い矢印で示す。今回の浸水深は羽越水害時の浸水深よりも約90 cm低い。荒川本流が決壊・氾濫した羽越水害の被害の大きさが窺える。

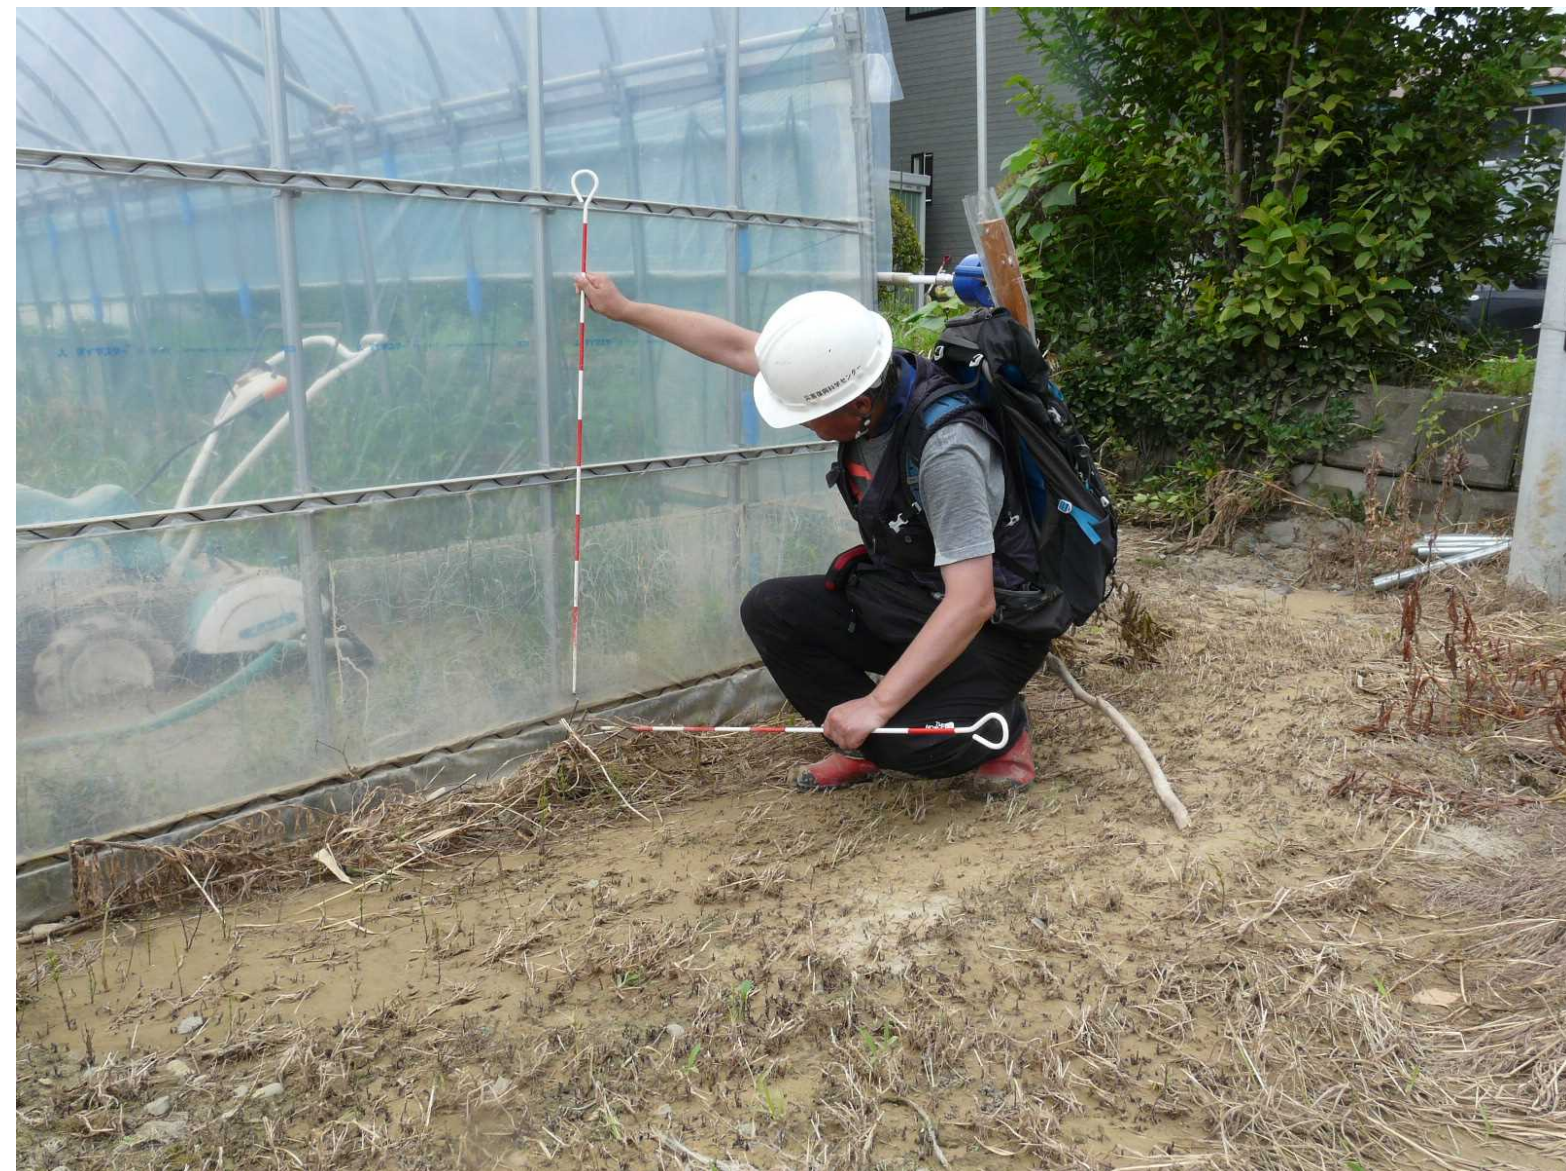
撮影地点 7 2022/8/9 (撮影方向 : 西)

ビニールハウスに認められる浸水の痕跡 (浸水深37 cm, 堆積物層厚1 cm) .

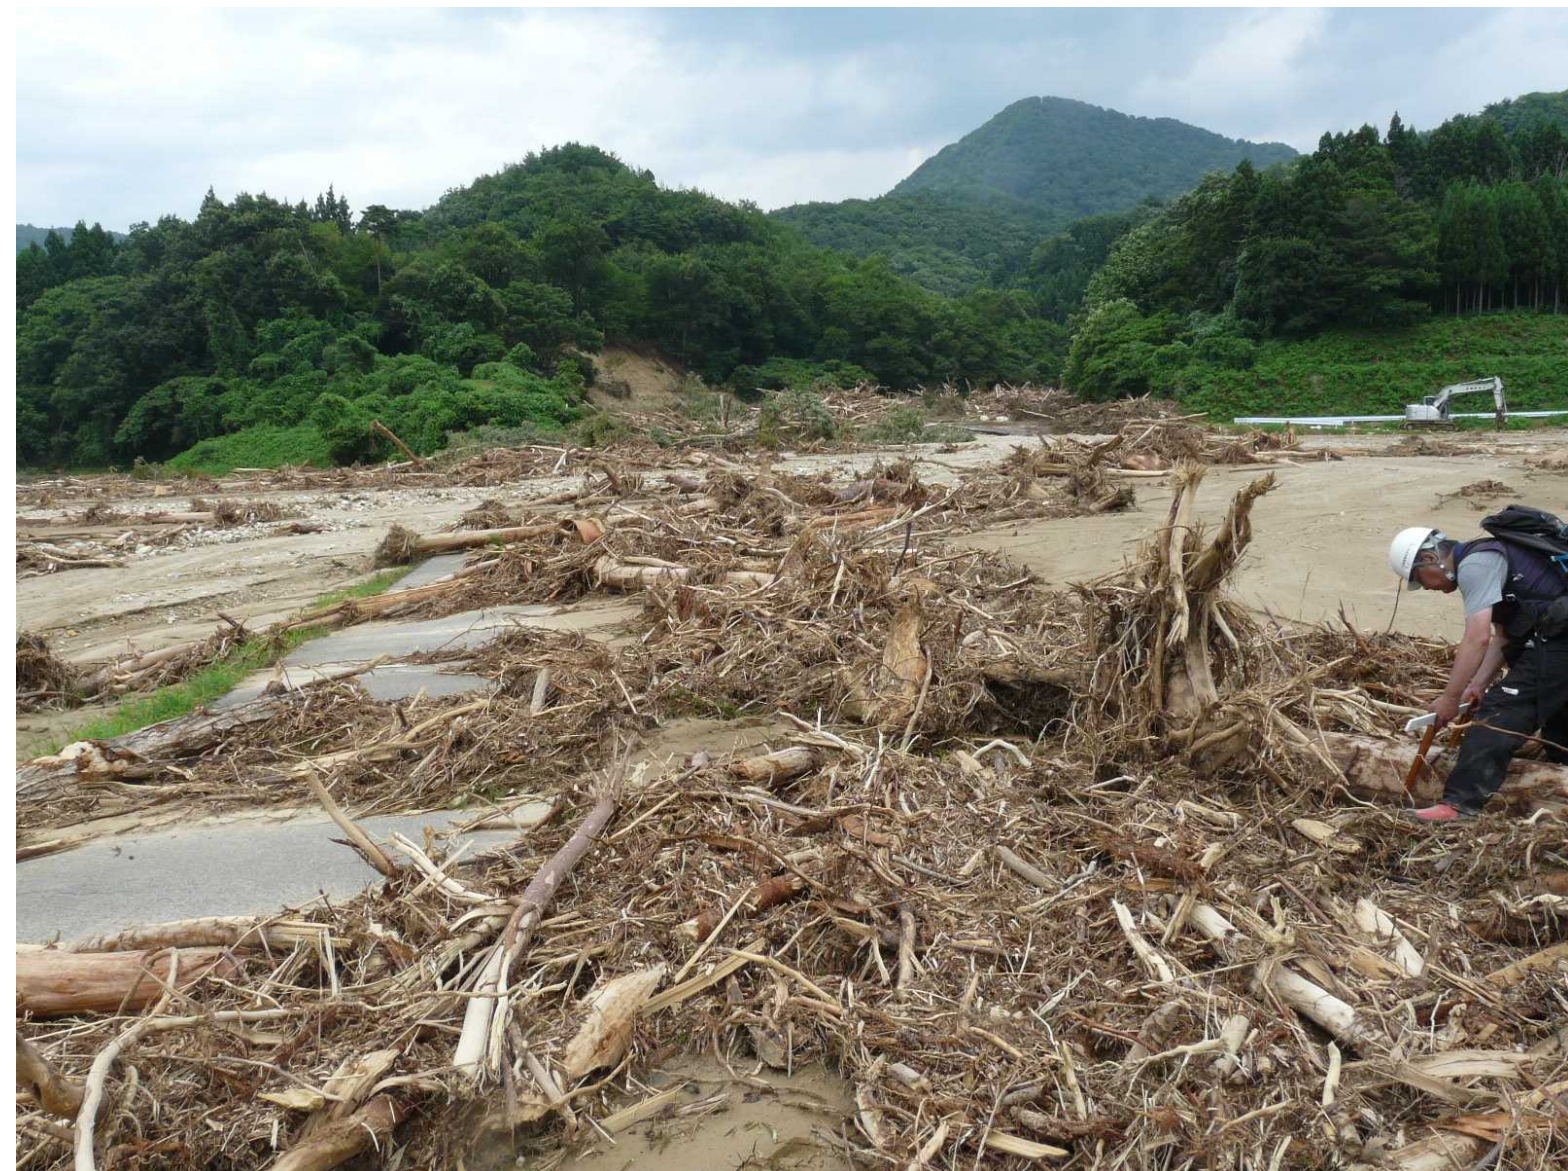
撮影地点 8 2022/8/9 (撮影方向 : 北東)

高野川から流れ出て田んぼに堆積した流木.

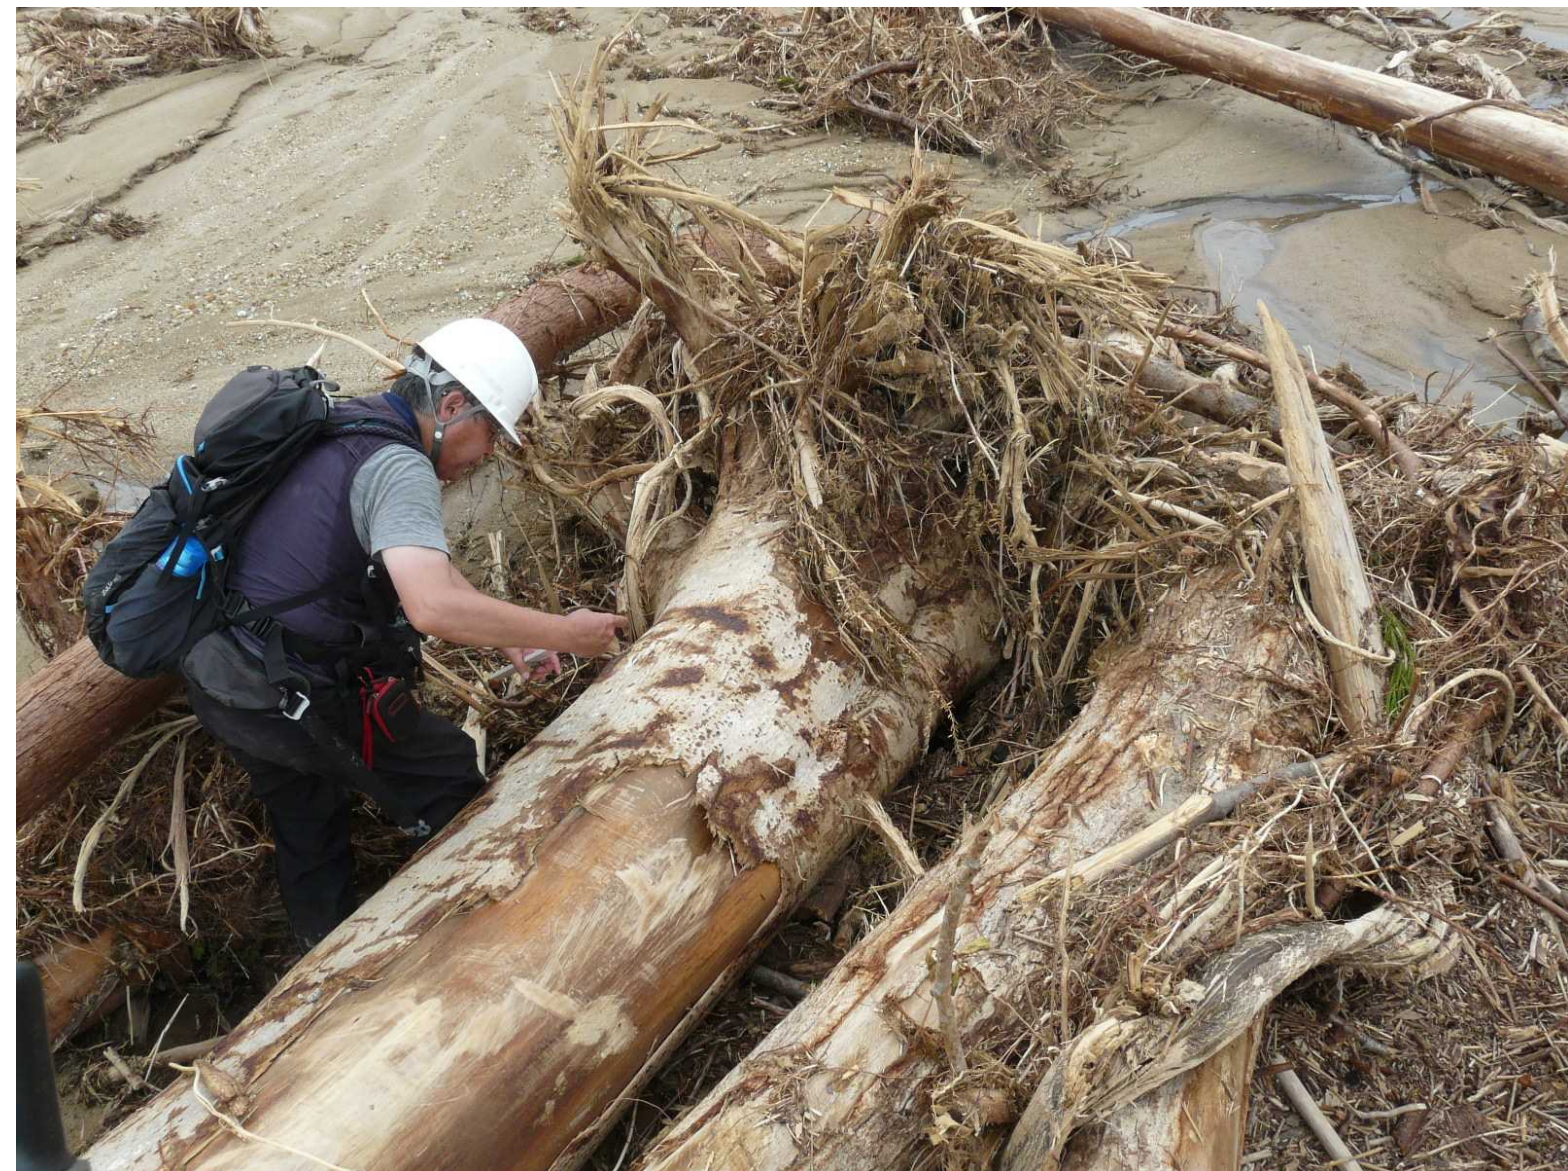
撮影地点 9 2022/8/9 (撮影方向 : 北西)

高野川の流木の場合、スギなどの針葉樹よりも広葉樹の流木がかなり多かった。
また写真のように根のついた幹も多い。

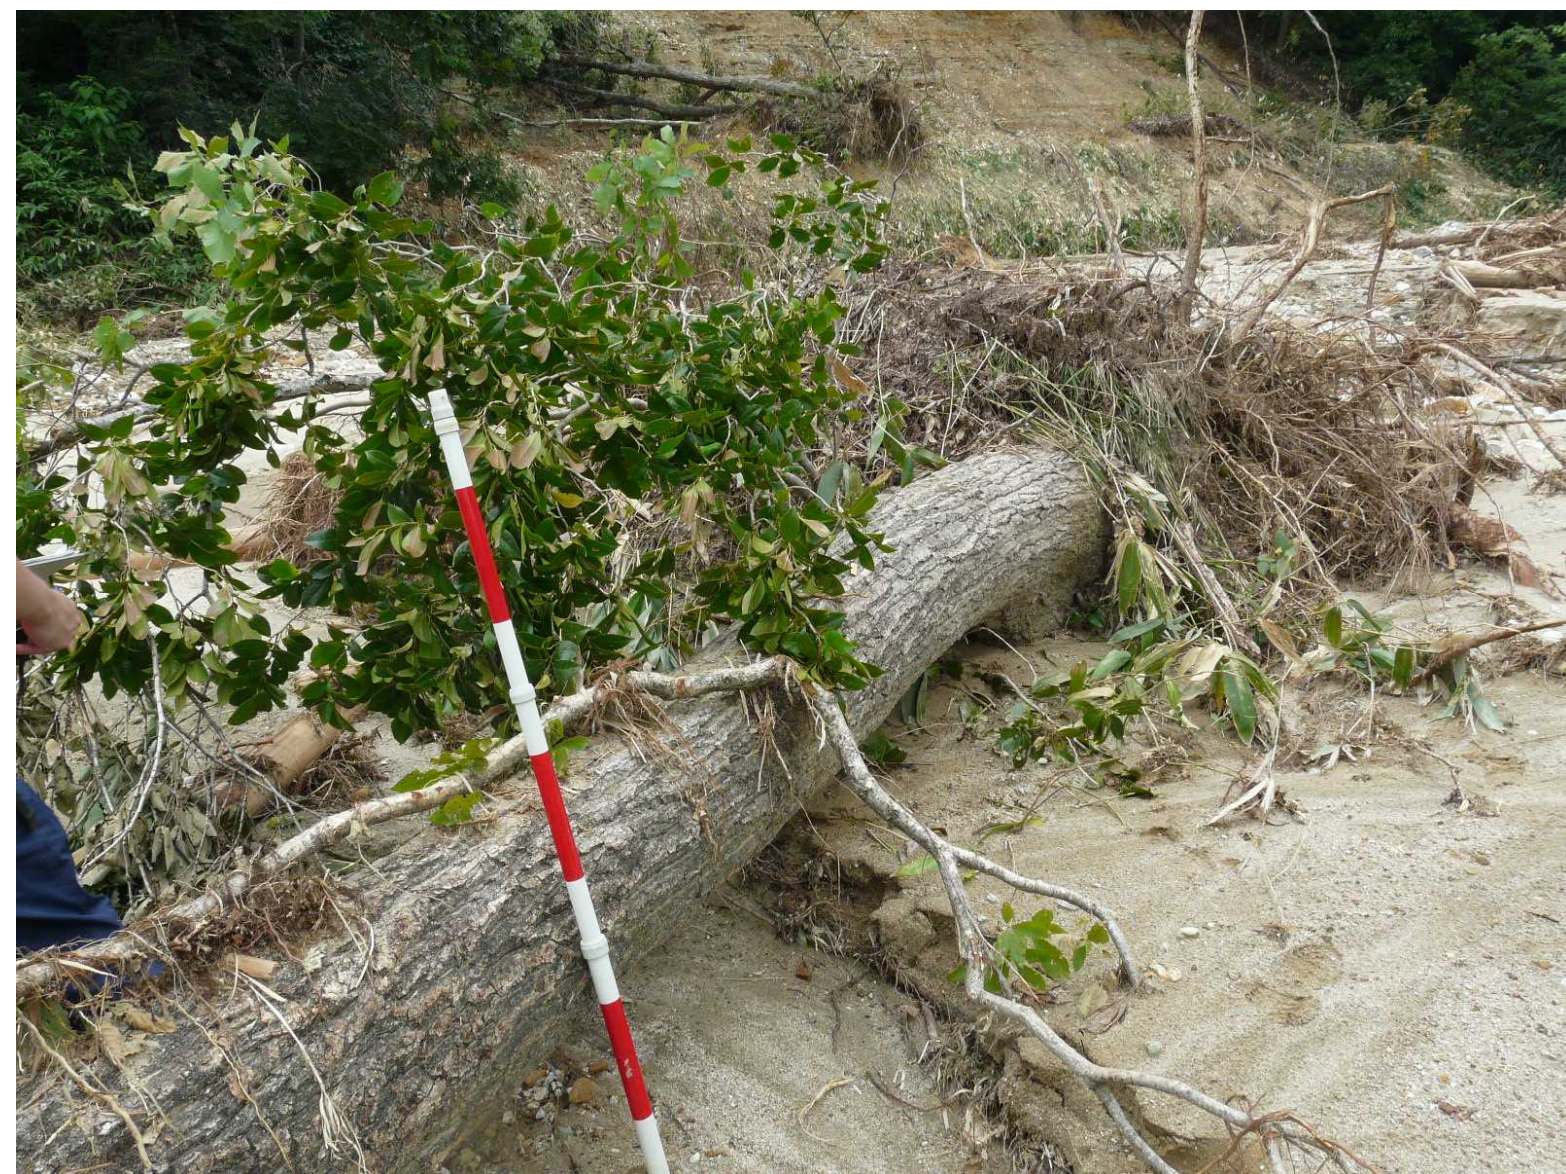
撮影地点10 2022/8/9（撮影方向：北北東）

このように樹皮がほとんど剥がれておらず、枝や葉がついた広葉樹の流木が撮影地点近傍でいくつも確認された。樹皮が剥がれずに残っているということから、これらの流木は上流部から長い距離を運ばれてきたのではなく、もともと撮影地点に近い場所に生えていたものと推定される。写真奥に見えている崩壊した河岸斜面には、この流木と同じ樹種と思われる広葉樹が倒れているので、その斜面が供給源である可能性がある。
