長岡工専の調査(10/31)の速報です。

1．調査の概要：

2．長岡工専：

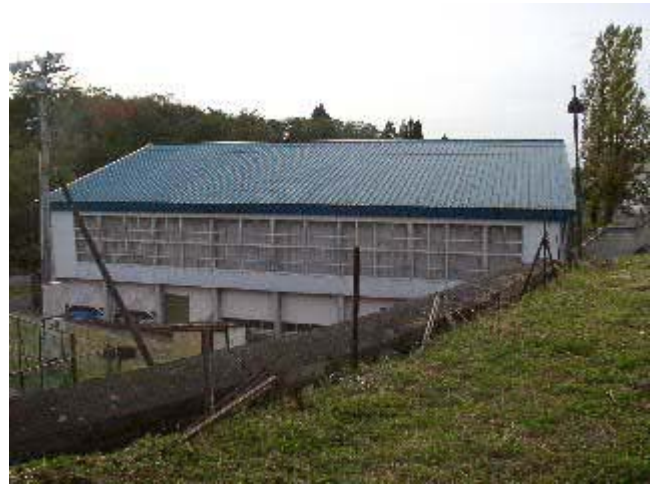
敷地周辺の地盤が崩れだしており大変危険な状況である。3号館は崩れ出す領域にあり、建物の南東側は地盤の沈下が見られないが、北西側は周辺地盤が 20～30cm 低下している。しかし、この建物は杭があるため、建物そのものの損傷はほとんど無い。わずかに曲げひび割れが見られた程度である。不同沈下は見かけでは判断できない程度である。ただし、今後の地盤の崩壊によりどのようなになるかは分からない。学生食堂もどのような領域にある。なお、がけの下民家は土砂に押されて傾いている。

写真3 西側斜面際(3号館から下の体育館を見る)

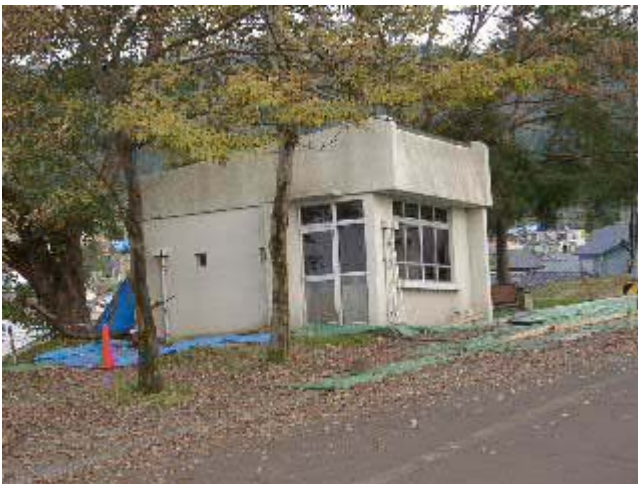
写真2 東側斜面際

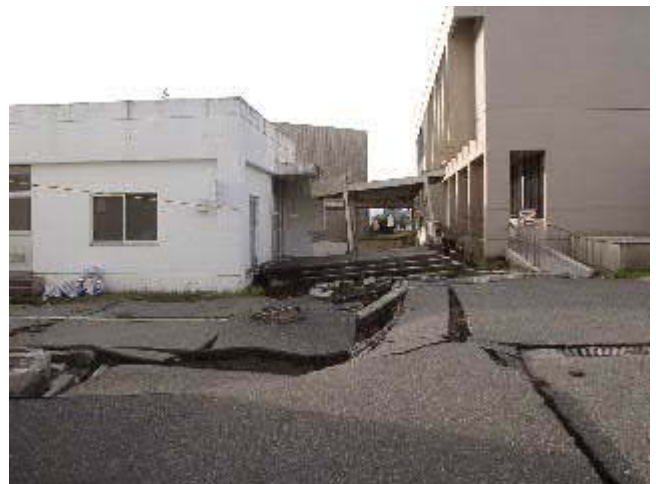
写真4 西側斜面際(3号館の横の建物(名称不明))

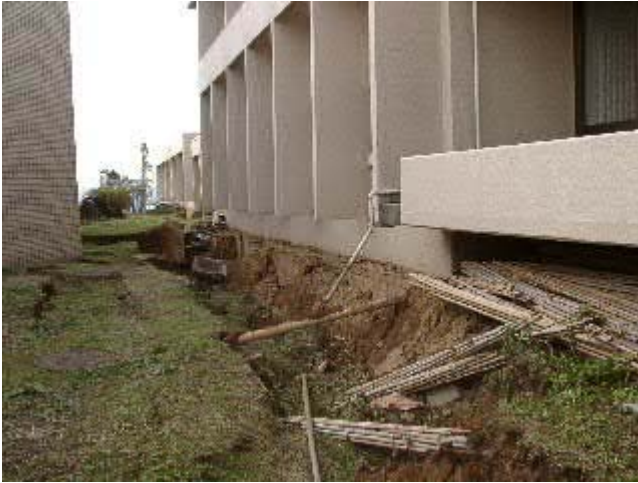
写真5 写真3の奥の詳細

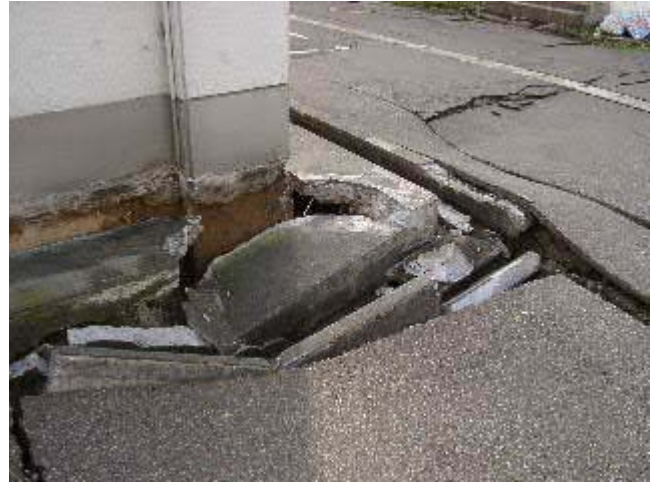
写真8 3号館の北西隅角部（斜面の際）

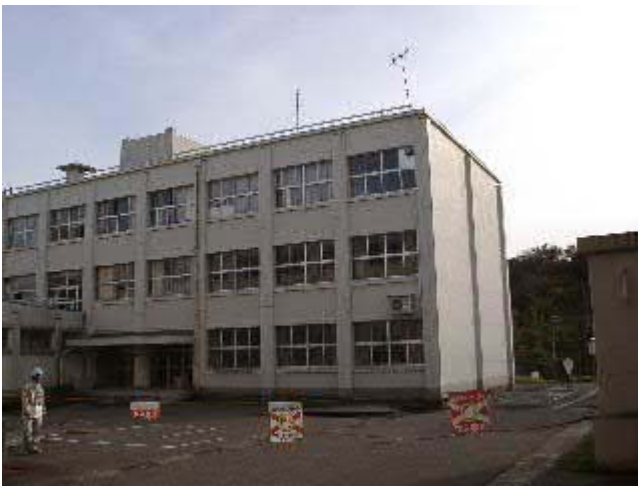
写真6 3号館（北東より）

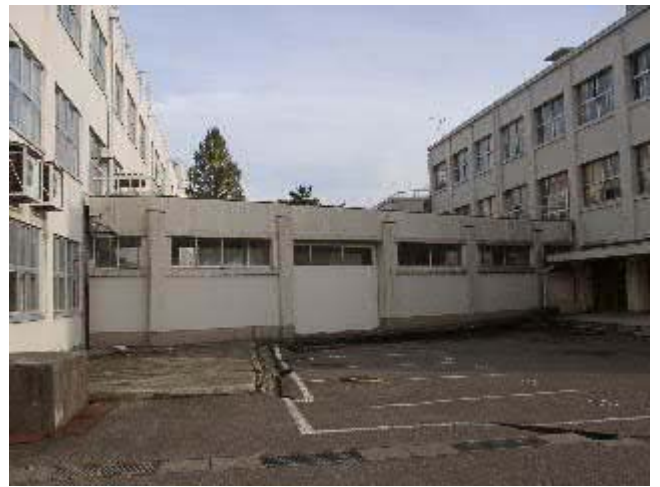
2号館は渡り廊下の取り付け部に損傷がある。1号館は軽微な被害であった。(1号館は東大楠原先生の調査(1028)と新潟工科大学中野先生の調査(1029)でペントハウスの被害が報告されている)

写真9 3号館（右）と2号館の渡り廊下、取り付け部は損傷している

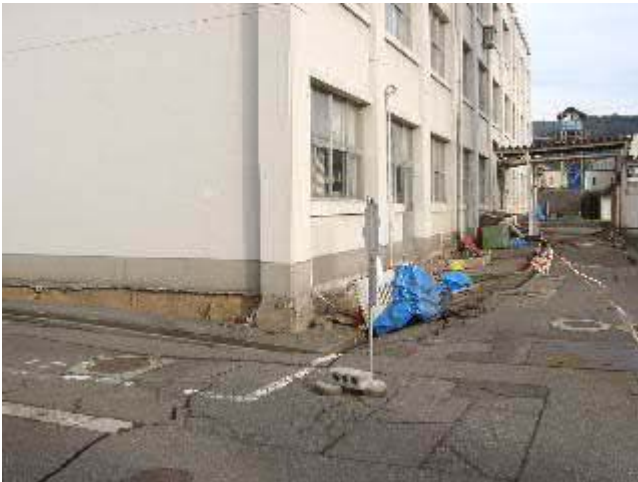
写真7 3号館（北西より）

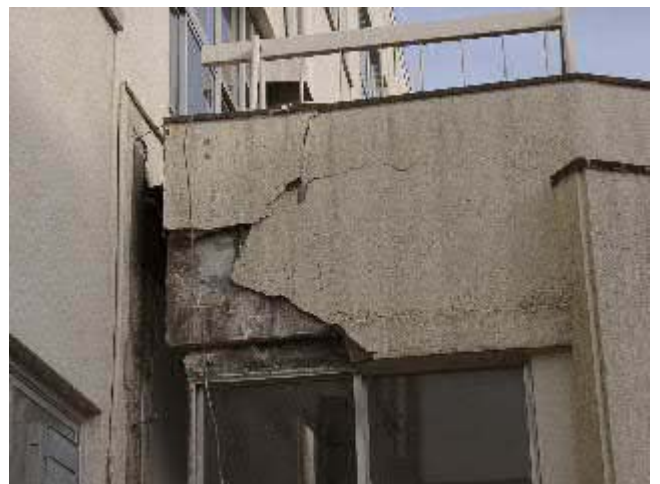
写真10 3号館と2号館の渡り廊下、取り付け部の損傷

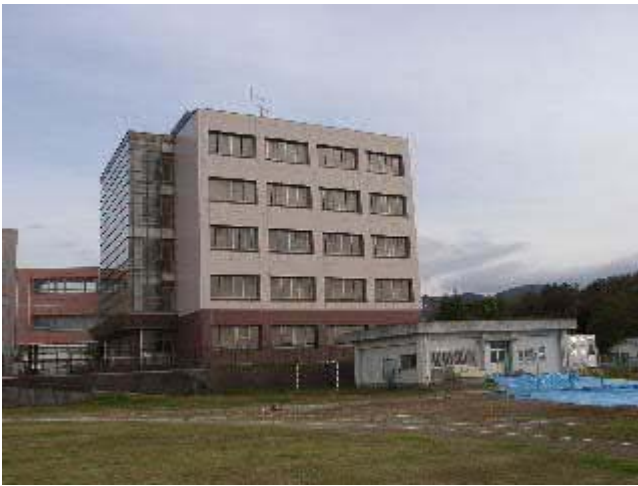
写真 1 1 地域共同ハイテクセンター

地域共同ハイテクセンターは 1 階壁に遠くから黙視で確認できる程度のせん断ひび割れが入っていた。2 階には柱 2 本に遠くから黙視で確認できる程度のせん断ひび割れが入っていた。外壁のタイルの損傷が多く見られた。（新潟工科大学中野先生の追記：平成 12 年の建物か？。コンクリートの誘発目地の部分でタイルおよびコンクリートの損傷がみられました。突出部分の短スパンの境界梁（壁？）の 1 階、2 階、3 階にせん断ひび割れが発生していました。）

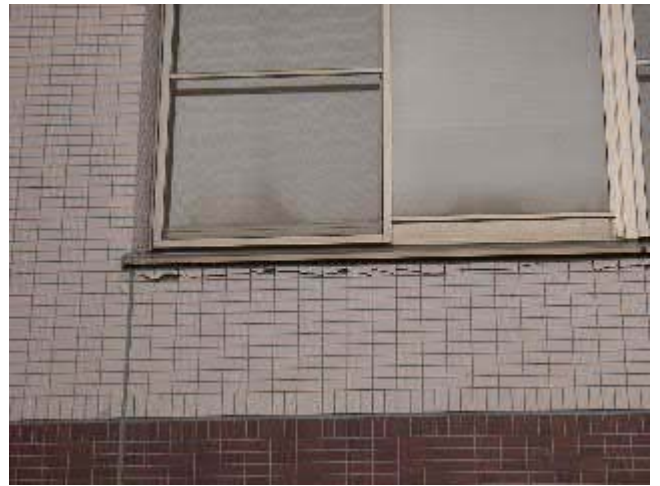
写真 1 4 よくみられたタイルの損傷 1

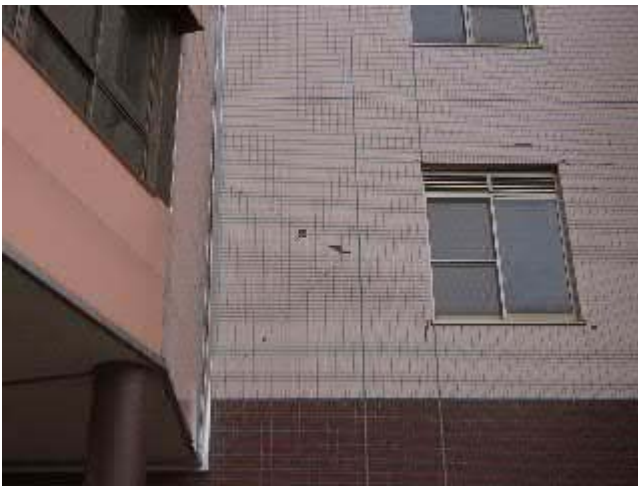
写真 1 2 1F 壁のせん断破壊

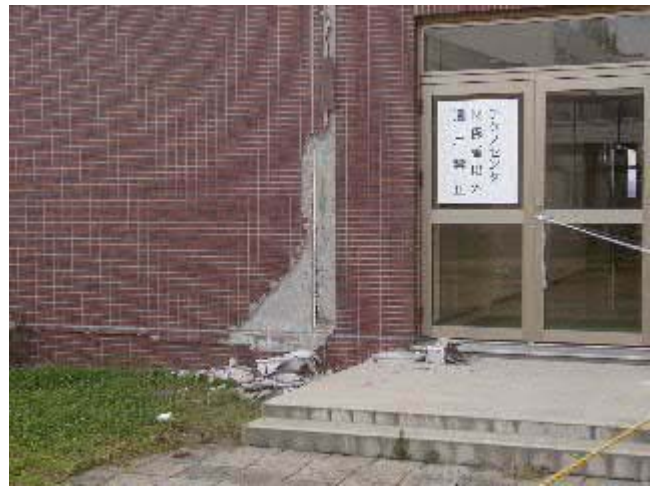
写真 1 5 よくみられたタイルの損傷 2

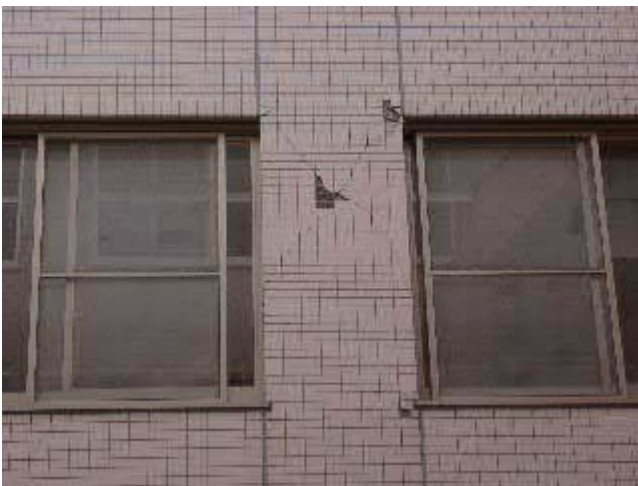
写真 1 3 2F 柱のせん断破壊

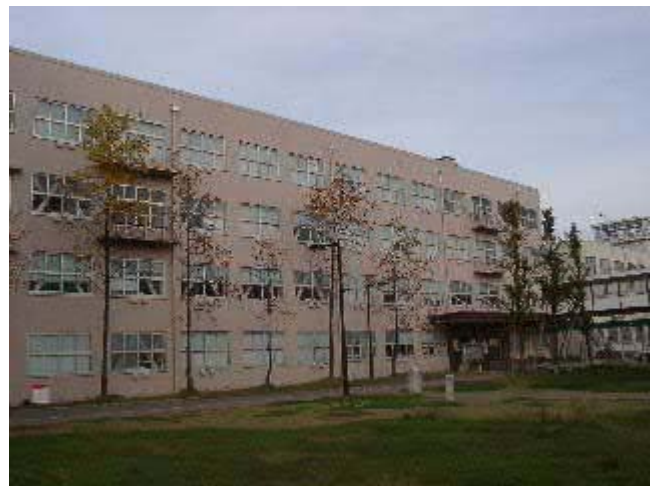
4号館は K 型ブレースで補強されていた。補強数はかなり数が多く感じられた。2F と 3F の梁に一方のせん断ひび割れが観察された（計 3 本）。一方なので、不同沈下も考えられる。（新潟工科大学中野先生の追記：ブレースで補強していない部分の 1 階の柱にも 1 方向にせん断ひび割れが発生していました。）

写真 1 6 4号館 (K プレース補強)

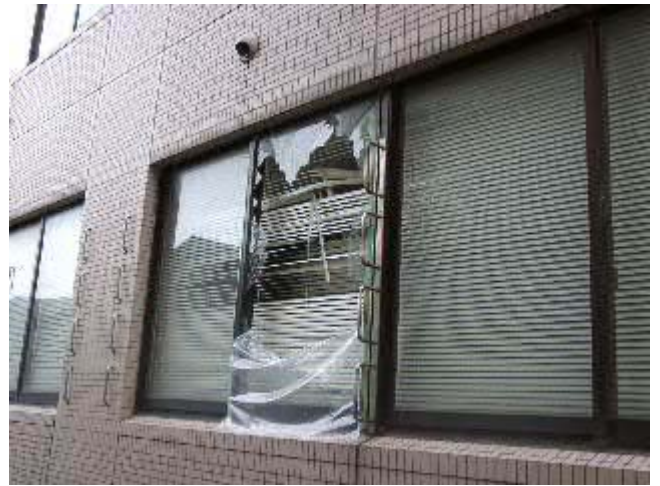
5号館は建具の損傷が大きい。隣接棟との間はブルーシートにより観察できなかった。また、南側の

写真20 5号館の東側のガラスの割れ(多数有り)

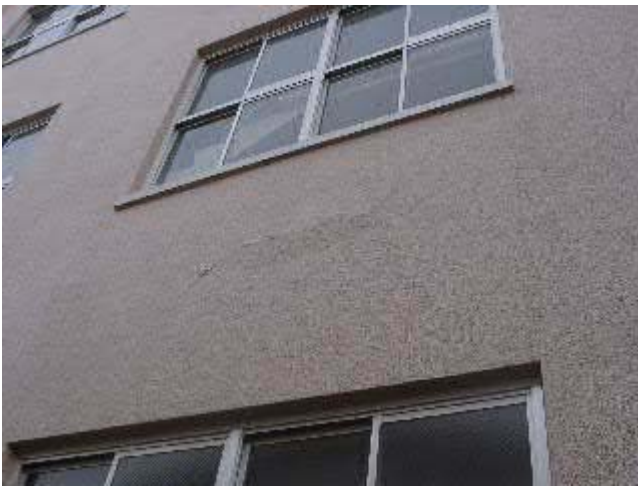
写真18 はりの一方向せん断ひび割れ(斜め、よく写っていないが)

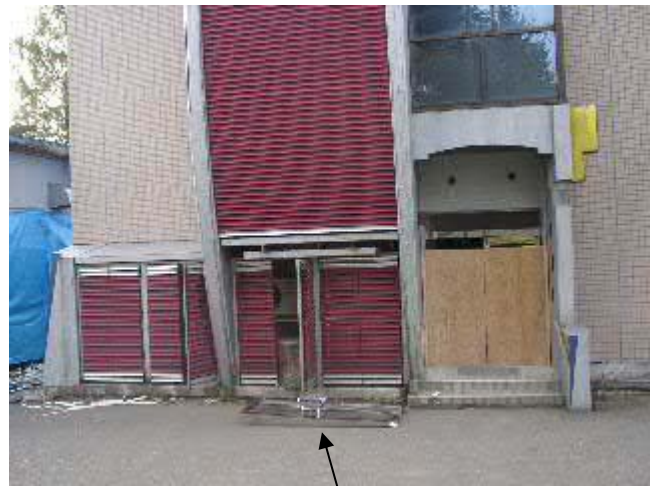
ドアがはずれていた。(新潟工科大学中野先生の追記：屋上の設備(排気塔?)が傾いていました。)(5号館については東大楠原先生の調査(1028)で、地震後内部でガス爆発があった模様とのこと)。

写真21 5号館の南のドアがはずれていた

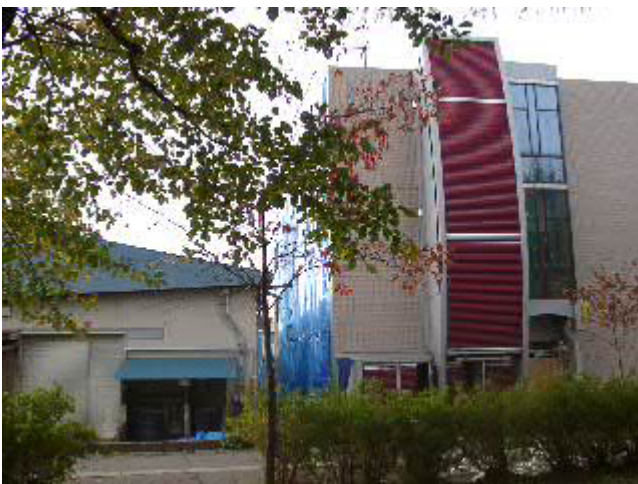
写真19 5号館(右)を南からみる。ブルーシートで覆われている)

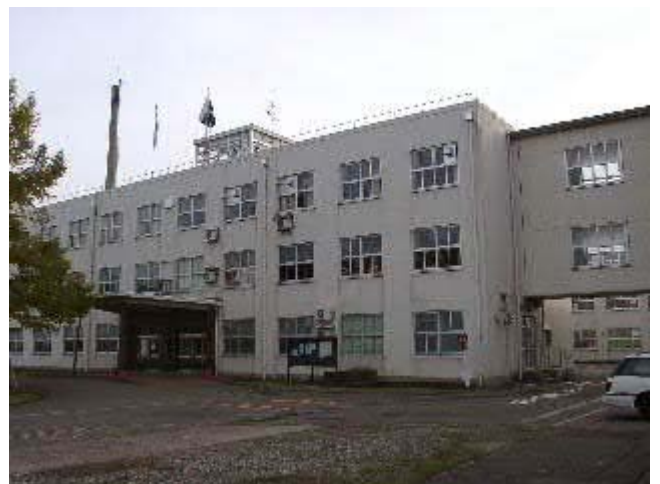
写真22 1号館(軽微なひび割れ有り)
