越路町来迎寺・神谷，小千谷市高梨の液状化被害調査（2004年11月3日）

稲葉一成（大学院自然科学研究科），中野俊郎（農学部）
小瀬川知子（農学部学生），田中 聡（農学部学生）

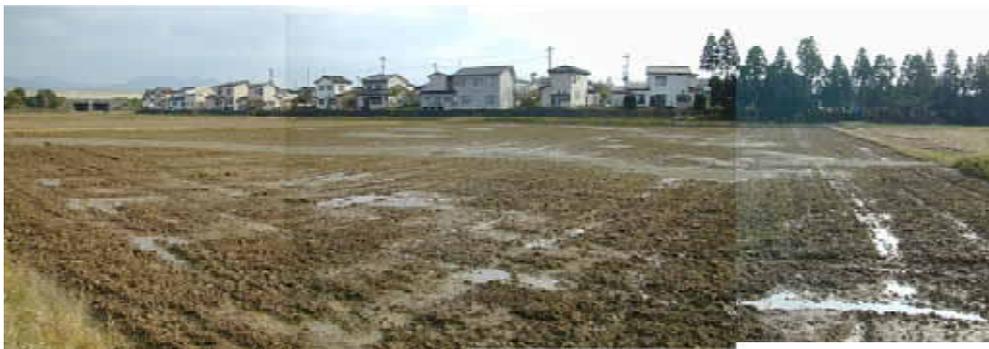
写真 - 2

越路町来迎寺・神谷地区の渋海川と関越自動車道に挟まれた農地において，液状化による被害状況を調査した。写真 - 1 は，国土地理院によって撮影された空中写真を筆者が加工したもので，図中の番号は写真撮影地点を示している。地元の農家の方に空中写真を見ていただいたところ，今回の地震で噴砂が見られた場所はもともと沼のような所であり，特に写真 - 2 の圃場は排水が悪かったとのことである。地震発生時には砂とともに多量の地下水が噴出し，池のようであったとのことである。北側に隣接する写真 - 3 の圃場では，直径3m，深さ0.6m程度の陥没も見られ，このあたりの噴砂の激しさを窺わせる。

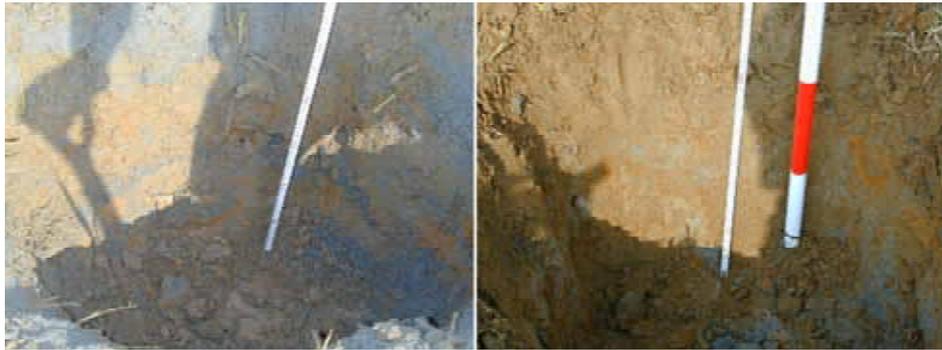
写真 - 4 の圃場において，噴砂が発生した所（写真左側）と発生していない所（写真右側）で，それぞれ田面下深さ35cmまで掘削し，土層を観察した。噴砂が発生した所では，田面上に最大で15cm程度の厚さで青灰色の砂が堆積している。地下では砂が亀裂を伝っていったものと思われる痕跡も見られた。噴砂が見られなかった所（水平距離で3mほど離れた所）では，土層はシルト質の粘土であり，砂は見られなかった（写真中，青灰色のものが一部に見られるが，これはグライ層である）。なお，両地点ともに地表部はかなりぬかるんでいるものの，地下は意外なほど乾いており，掘削時に地下水が浸出することもなかった。

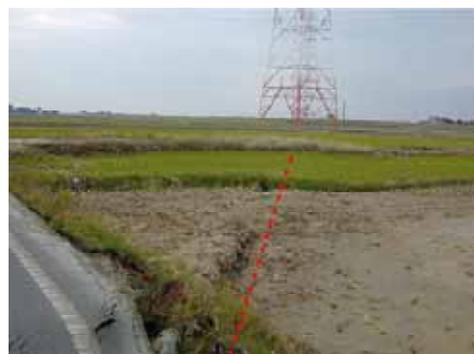
写真 - 6

写真 - 5 は、国土地理院によって撮影された空中写真を筆者が加工したもので、図中の番号は写真撮影地点を、矢印は撮影方向を示している。写真 - 6、写真 - 7 は、格子状のものが農道を横断している地点の様子である。いずれも農道や圃場には段差や亀裂が生じており、それに沿って噴砂が見られる。恐らく、砂利採取後に埋め戻した時の状態がルーズであったために、液状化が起こったのであろう。

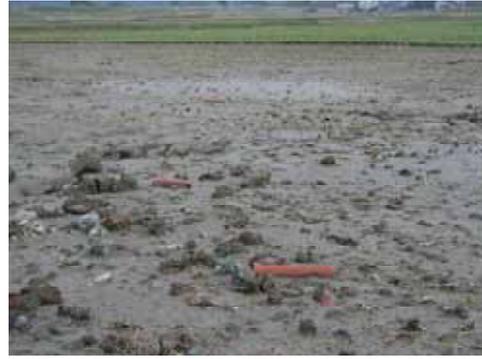
写真 - 8

当地区では、農道と圃場に多数の亀裂や段差が生じた他、写真 - 8 に見られるように、埋設してあった暗渠管が飛び出すなどの被害も生じている。再度農地として復旧するには多額の費用がかかりそうである。
