## 消雪パイプの被害状況調査の概要

— 新潟県中越地震・雪氷災害調査検討委員会(日本雪氷学会・日本雪工学会)との合同調査 —

災害研・雪氷グループ(和泉, 河島, 伊豫部)

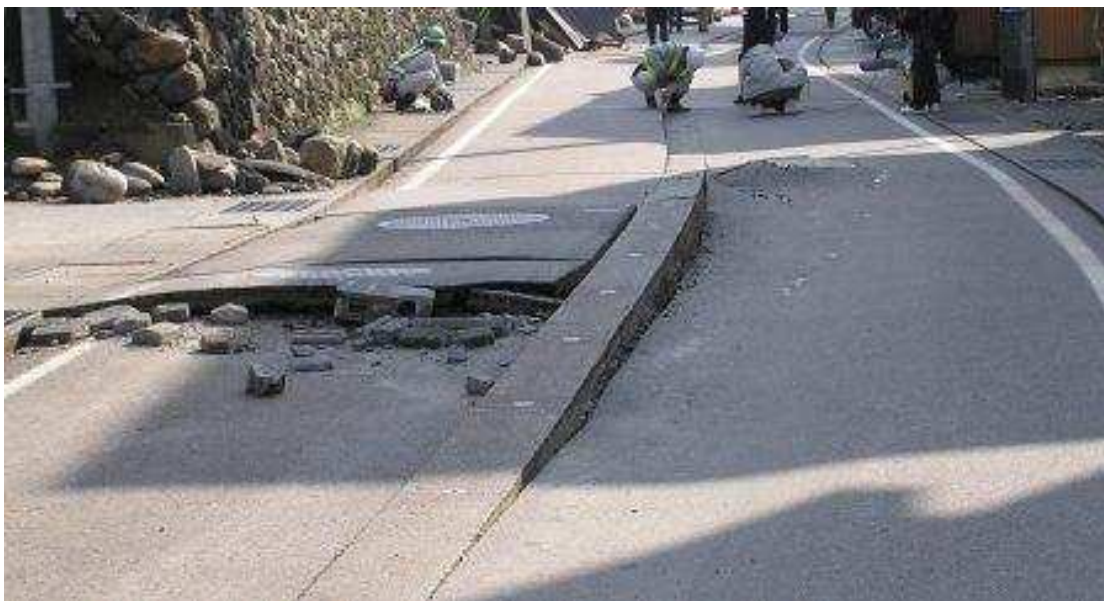
写真 1 路面の変状(川口地区)

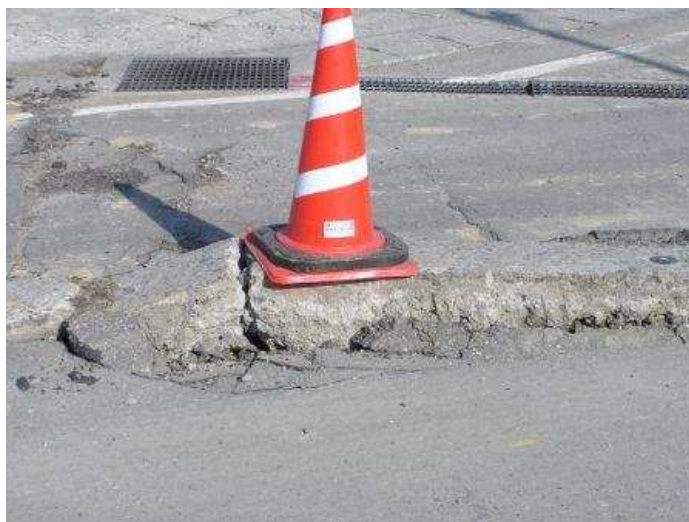
写真 2 消雪パイプの折れ曲がり（和南津地区）

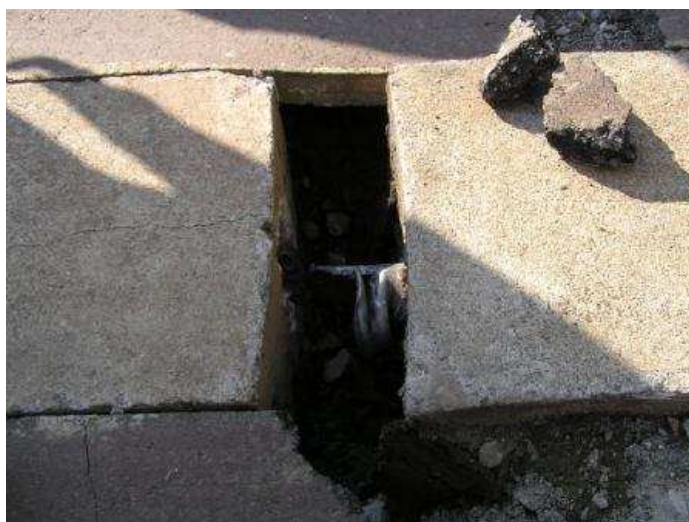
写真 3 消雪パイプの破断（和南津地区）

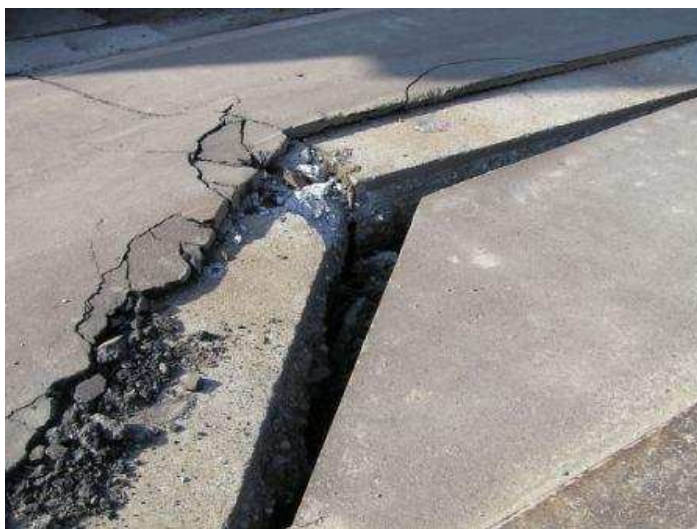
写真 4 消雪パイプとアスファルト路面との間に生じた亀裂と段差（和南津地区）
