## 雪崩対策工等の被害状況調査の概要

災害研・雪氷グループ（和泉，河島）

2004 年 11 月 11 日

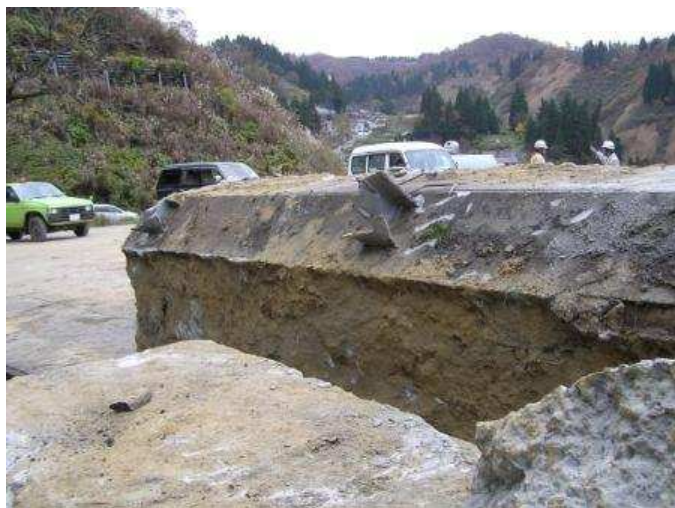
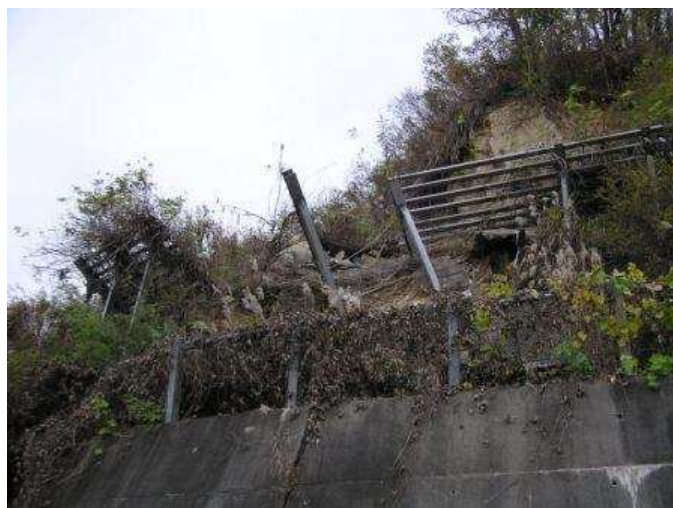
写真 1 国道 291（旧広神村～山古志村）

国道 291 と国道 352 において，旧広神村と山古志村の境界付近に，表層崩壊により雪崩予防柵が基礎ごと流されているもの，雪崩予防柵全体が破壊しているもの，雪崩予防柵の主柱が基礎から破断しているもの，基礎が露出しているもの，雪崩予防柵に土砂や樹木がたまっているものが多数みられた（写真 1，写真 2）。

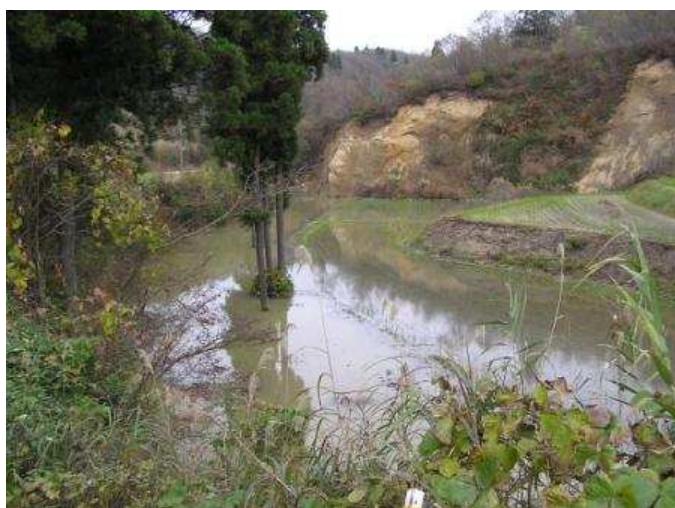
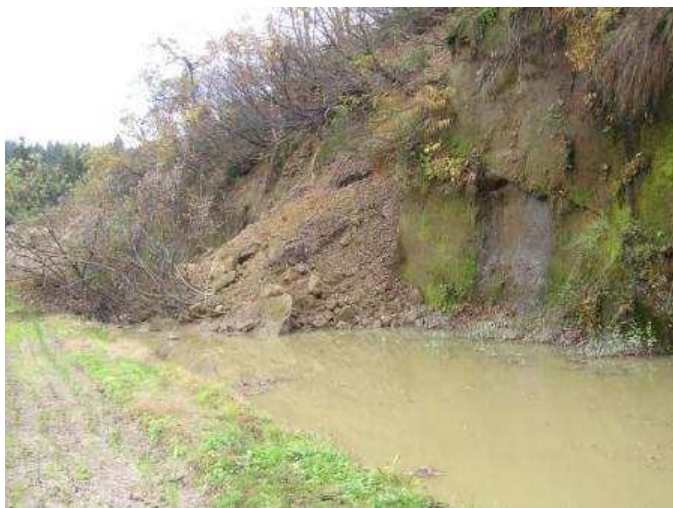
写真3 県道 209 (向山～小高, 相川川)

県道 209（川口町向山～小高，相川川）と国道 352（旧広神村と山古志村の境界付近，和田川）には，沿岸崩壊によって閉塞し，小規模な天然ダムが形成されている箇所が複数みられた（田地が冠水しているものもある）。一部では，応急対策として，溪流内に堆積した土砂・樹木等の除去や河道拡幅がなされていた（写真 3～5）。
