# 新潟県中越沖地震における建物被害等被災状況と 今後の対応課題について(7月19日調査分速報)

五十嵐由利子、安藤靖志、福留邦洋（新潟大学災害復興科学センター）

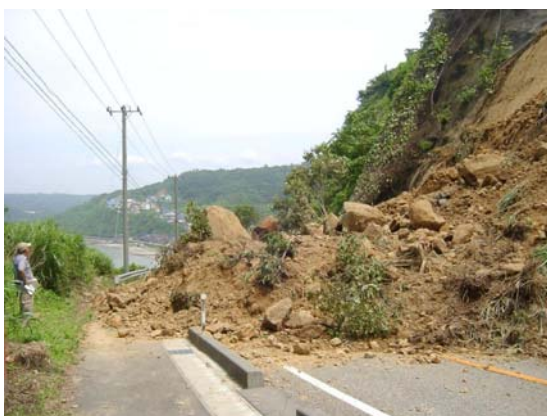
国道352号線は観音崎付近で斜面崩壊により通行が遮断されている（写真1）。国道を塞いだ斜面からの表土崩落だけでなく、国道より海岸側の斜面崩壊や国道上の道路段差、亀裂等も確認され、斜面が大きく動いたことをうかがわせる。しかし国道が遮断された現場から数百メートル離れると、斜面崩壊はほとんど確認されず、局所的なものになっている。崩壊現場から約1km西側に立地する椎谷集落では作業小屋の倒壊、瓦屋根の落下、ブロック塀の傾斜・崩落、建物周辺における液状化などがみられたものの、住宅の倒壊は認められなかった（写真2）。多くの住宅では継続して居住がなされているものの、断水しており自衛隊の給水活動が行われていた。

写真 1: 観音崎の斜面崩壊現場

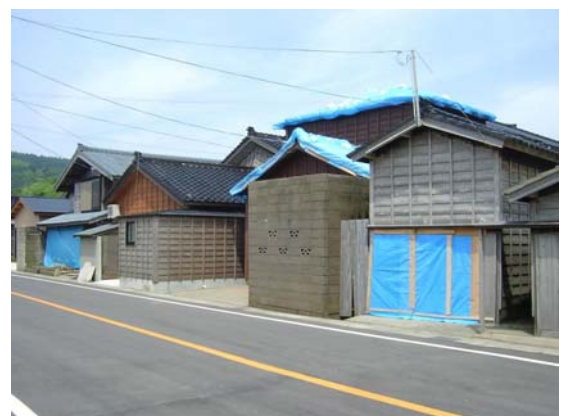
写真 2: 椎谷集落

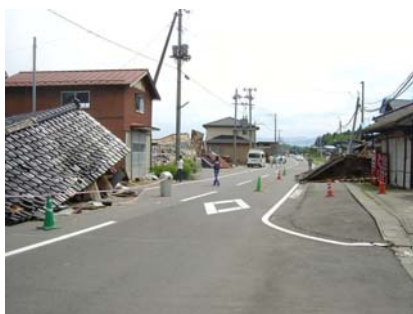
砂丘による丘陵地と JR 越後線との間に位置し、集落は道路に沿ってほぼ線状に広がっている。車庫、作業所など前面開口部の大きい建物を中心に層破壊、大きく傾斜したものが認められた(写真6)。また住宅の倒壊もみられた。刈羽駅付近の線路は大きく湾曲している(写真7)。

写真 6: 西元寺集落

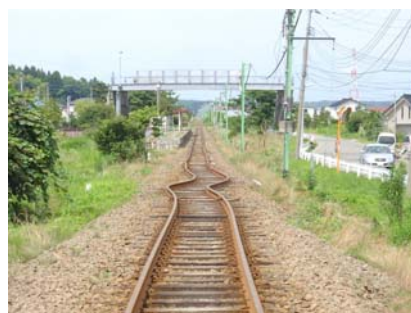
写真 7: JR 越後線刈羽駅付近

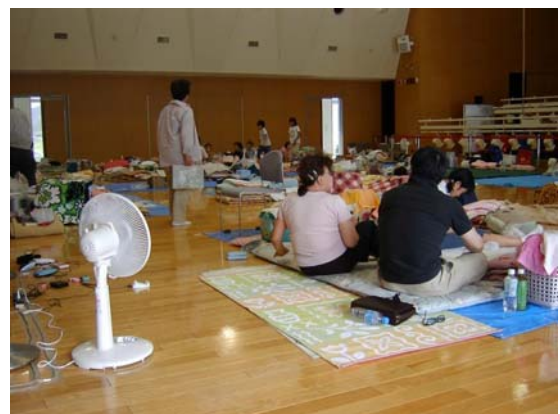
写真 12: 避難所の様子(ラピカ)

災害時に避難所として想定される建物については、建物の耐震性だけでなく、ライフラインが途絶した際の生活環境なども考慮する必要があると考えられる。

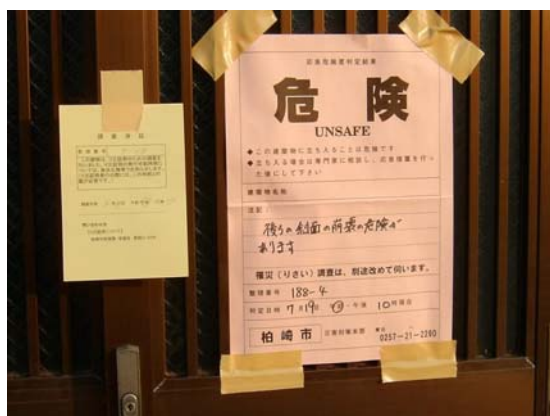
市街地を中心に建築士等外部からの支援により応急危険度判定調査が円滑に進められている。また罹災証明の根拠となる家屋被害判定調査も大幅に早まり、すでに両方の調査が完了している建物も散見された（写真 15）。応急危険度判定については、阪神・淡路大震災以来、調査体制の制度化が進められた結果、その後の災害発生の際に迅速化が図られてきた。今回の応急危険度判定では調査結果の張り紙（柏崎市）に「罹災調査は、別途改めて伺います」という一文が明記されるようになったことは評価される。また罹災証明のため家屋被害判定調査についても調査した際には、調査済みの紙が貼られるようになった点は能登半島地震の知見が生かされている。

写真 15: 応急危険度判定調査結果(右)と家屋被害調査済の通知(左) 写真 16: 応急危険度判定説明のポスター(右)

今後の応急危険度判定では罹災証明と別調査であることを表記するだけでなく、応急危険度判定調査結果の意味（当分の期間に関して、建物内部へ入ることなど建物使用の安全性について判断したもので、建物の被害、長期的な住宅性能を調査したものではないこと）を張り紙に明記することが誤解を解消するためには有効と考える。今回の中越沖地震に関しては、広報無線や行政からのお知らせ、マスコミ報道等で調査目的など意味も含めて言及、注意喚起することが誤解による解体などを防ぐ手段と思われる。（文責：福留邦洋）

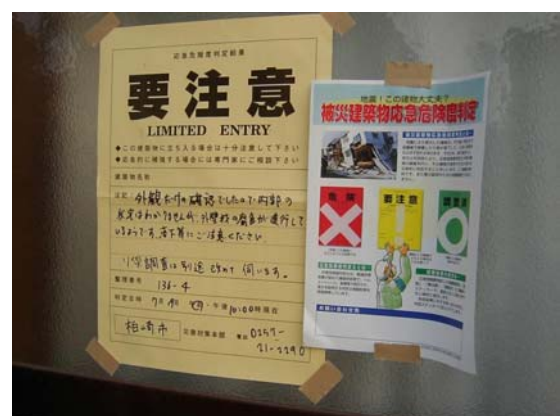
被害家屋判定との根本的な違いを理解できていない被災者はまだ相当数いると思われる。すなわち建物に対して、二つの調査が行われることはわかるものの、二つの調査の意味についてはわからないという問題である。時系列にみた場合の作業手順、張り紙の大きさ、色などから応急危険度判定の調査結果が被災者の心理に与える影響は大きく、過去の災害で繰り返された罹災証明発行時の混乱や解体等住宅再建の意志決定などにも左右する懸念が残る。なお調査中の1件では応急危険度判定士が機転を利かせて貼ったと思われる応急危険度判定の概要に関するポスター（写真 16）がみられたが、このような試みが広がれば調査の目的が正しく浸透すると考えられる。
