## 柏崎市山本団地における地盤災害

新潟大学災害復興科学センター  
高濱信行・ト部厚志・鈴木幸治

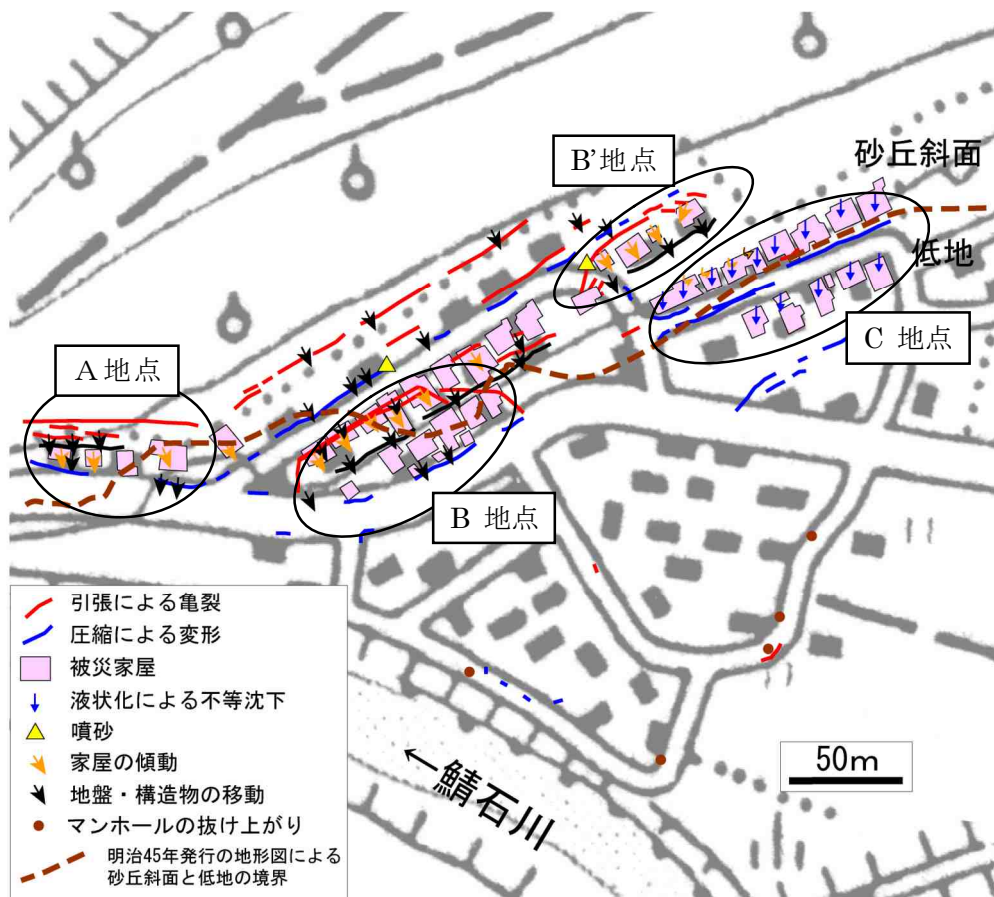
山本団地における建物と地盤の被害はその特徴から A から C の 3 地点に区分できる。

図1 柏崎市山本団地の地盤災害の分布  
地形図は国土地理院 1/25000 地形図「柏崎」を基図とした．

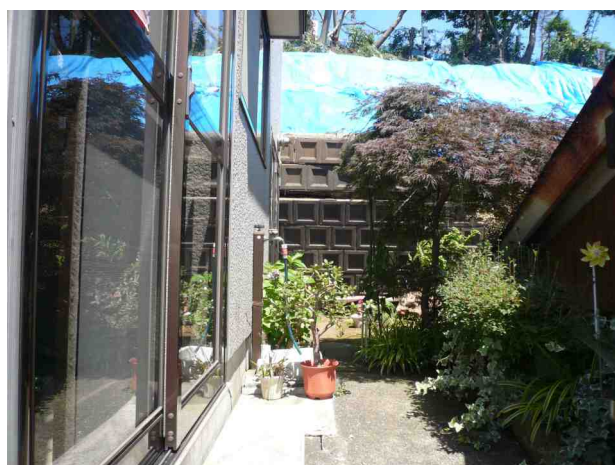
**A 地点：**団地の西側で鯖石川と砂丘斜面が近接した部分に相当する。被害は、砂丘砂の斜面の開口亀裂とコンクリート擁壁の押出し、擁壁の押出しによる住家の変状、住家の不等沈下、宅地の擁壁前面の圧縮変形などが確認できる。砂丘斜面の亀裂分布の詳細は、シートによって応急保護されているため確認できないところもある。宅地の変状から見ると、単に宅地背後のコンクリート擁壁の押出しによる変位ではなく宅地全体が小規模ながら前面に押出されていると判断できる。

写真1 A地点におけるコンクリート擁護壁の押出し．

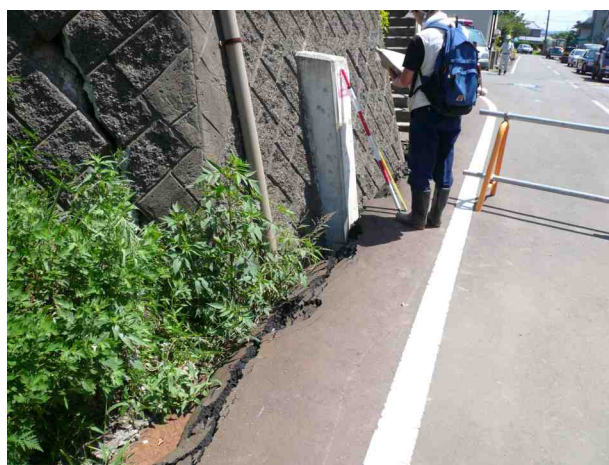
山本団地における被害は、A：斜面の押出し、B：地すべり、C：液状化による不等沈下というように現象は異なっている。このうち B 地点の地すべりの要因は、①山本団地の西側のクリーンセンターに通じる道路から鯖石川右岸斜面での地すべりでは、地すべり内の亀裂部に液状化による噴砂が確認できること、②山本団地内の開口亀裂部（B' 地点）に液状化による噴砂が確認できることから、地震動によって砂丘斜面末端部の地層中の間隙水圧が上昇し、斜面末端部が重力的に不安定となり、地すべりを発生させたものと考えられる。また、A の斜面の押出し現象も、宅地自体が北側に沈下して、宅地全体が回転するように前面に圧縮変形を起こしていることから、小規模な地すべりの形態を示している。この地点では液状化による噴砂現象が認められないが、B 地点と同じく斜面末端部での間隙水圧の上昇による崩壊現象が発生したと推定できる。

写真2 A地点における宅地全体の押出しによる圧縮変形．側溝部分が短縮してなくなっている．

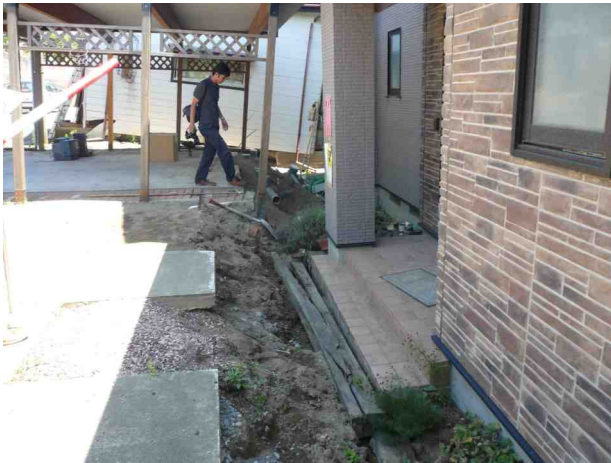
**B 地点：**団地の中央部に相当する。被害は、砂丘斜面に近い造成面から 1 段下がった造成面に立地する数軒の敷地を横断して幅約 1m、落差 50～80cm の開口亀裂が確認できる。この亀裂を含めて凹地状（溝状）の沈下している幅は最大で 4m 程度に達する。住家は亀裂上あるいは亀裂の南側に位置しており、大規模に南方に移動している。移動土塊は、宅地南側の高さ 1.5m 程度の擁壁を南方に押出して、南側の 1 段低い宅地面の住家に変状を与えている。また、1 段低い宅地面の住家や敷地の前面では圧縮による変形が認められる。開口亀裂の様子や地盤の変状、圧縮変形の分布から、この部分は、住家 10 軒程度を巻き込んだ地すべりを起こしているとは判断できる。また、同様な現象は、B' 地点においても確認できる。

写真 3 B地点における地すべりの開口亀裂.

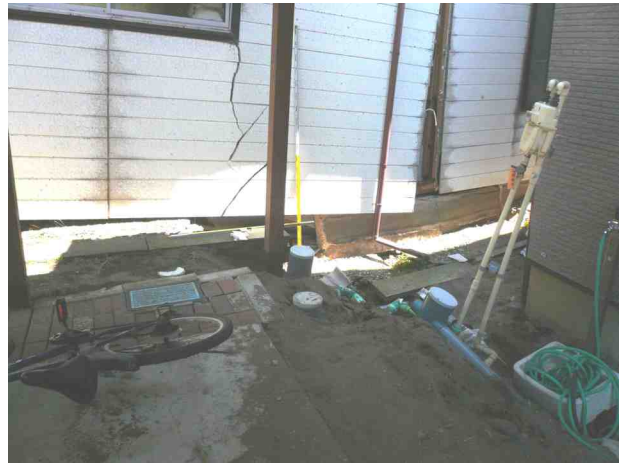
写真 4 B地点における地すべりの開口亀裂と建物の変状.

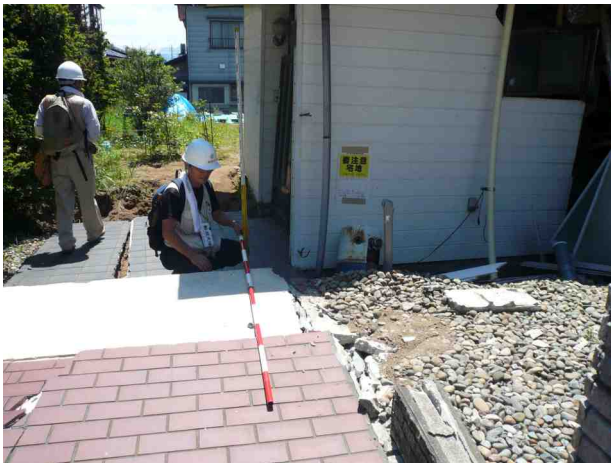
写真 5 B地点における地すべりの開口亀裂と凹地状（溝状）の変形.

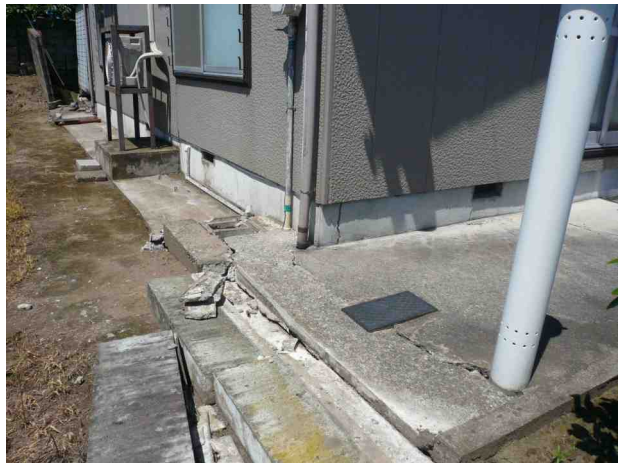
写真 6 B地点における地すべり末端部の圧縮と建物の変状.

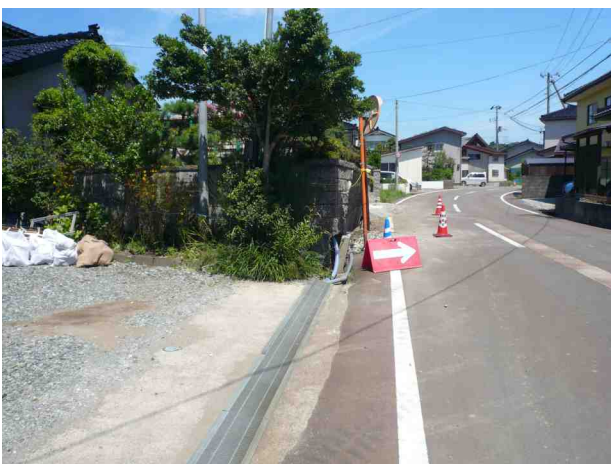
写真 7 B地点における地すべり末端部の圧縮と道路側溝の変状.

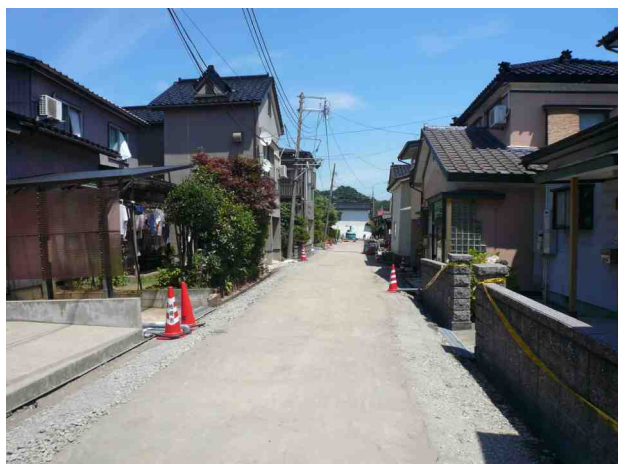
**C 地点：**団地の東側の砂丘斜面末端部に相当する。被害は、主に液状化による住家の不等沈下である。このほか宅地地盤の変形、道路の変形など液状化による地盤の被害を示している。地下水は宅地面から - 50cm 程度と高い。不等沈下を起こした住家の基礎部では地表面が湿った状態である。

写真 8 C地点における住家の液状化による不等沈下.

山本団地の宅地の復旧に際しては、被害の根本的な要因が豊富な地下水による液状化現象であること

から，単に斜面末端や宅地の擁壁の原型復旧だけではなく，砂丘斜面末端部の地下水の水位を下げる対策（排水）などの地下水の適切な処理が必要となる．一般に液状化による被害は，同一地盤において繰り返される可能性が高いことから，地下水の処理は重要である．また，被災地域が広いことから，地下水処理を含めた地盤復旧の対応は，個人では限界があると考えられる．
