## 地震発生直後 柏崎市石地から柏崎市中央部までの地表変状調査

調査日時：7月16日昼から午後5時まで調査。その後、立石・高澤・小林ほかと合流。

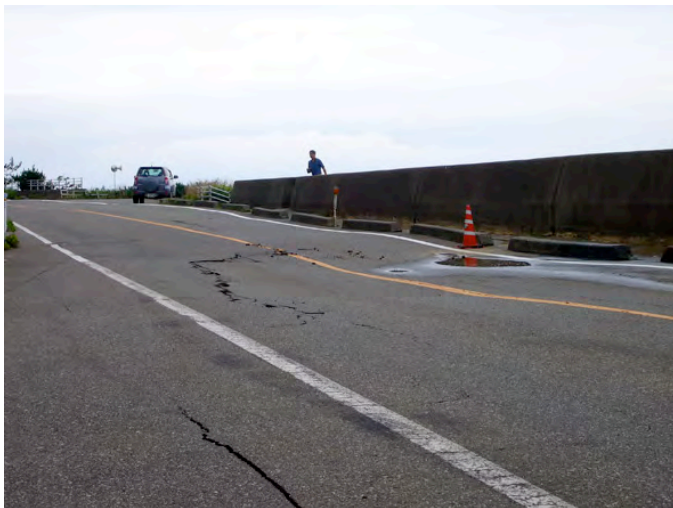
柏崎市大崎の長磯海岸付近の国道352号線に見られる亀裂と沈降

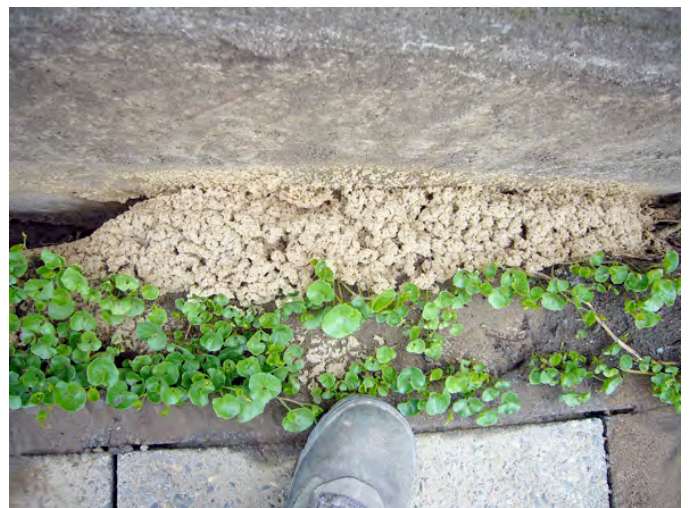
柏崎市大崎の長磯海岸付近の堤防と道路の間に見られる液状化・噴砂の跡に見られる細粒物

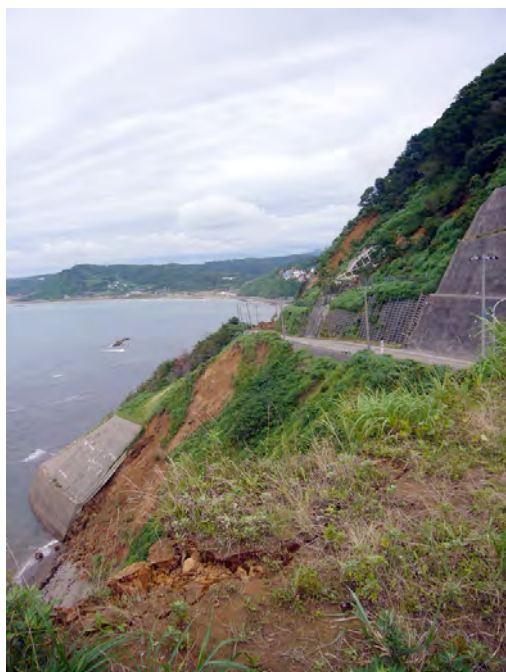
観音岬突端から見た崩壊斜面

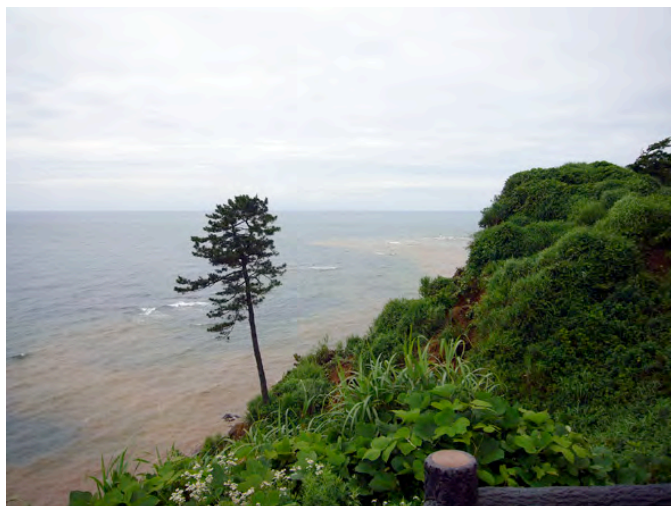
(7) 観音岬の直下およびその沖合では海水が濁っていました。岬直下の濁りは斜面崩壊によると推定されますが、沖合の濁りは、岬から離れた場所に見られたので、地震時の海底の崩壊や液状化・噴砂によるものと考えられます。

観音岬の直下およびその沖合に見られた海水の濁り

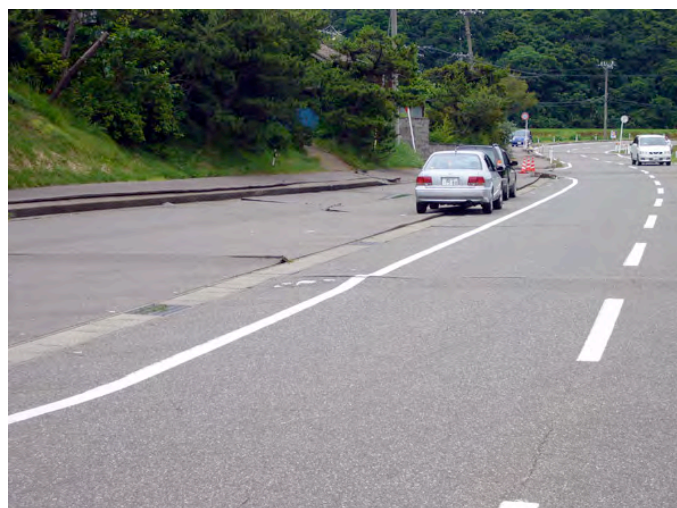
柏崎市西山町浜忠付近の県道の変状。  
写真中央部に北西-南東方向の地震動によると考えられる短縮性の変状が見られます。左手斜面から右手低地に向かって地盤がずり落ち、短縮性の変状や引張性の変状が見られます。地震動によって起こった重力性の移動であると考えられます。

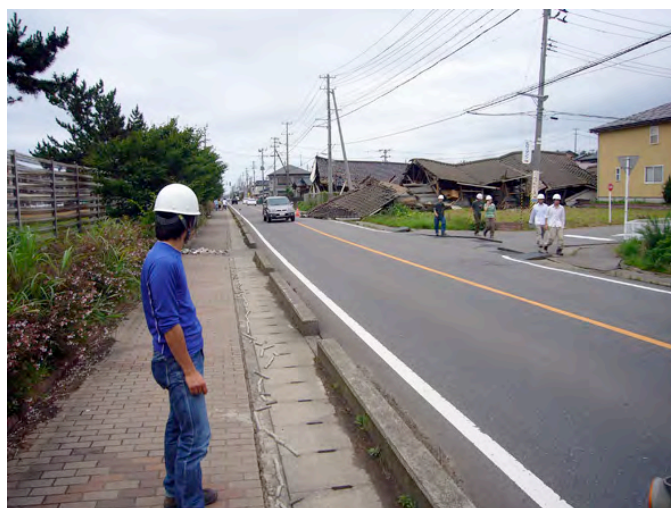
柏崎市松波の国道 352 号線付近の道路の変状。  
右手交差点奥の小道から国道に向かって、アスファルト舗装とコンクリート製側溝がずり落ち、引張性・短縮性変状が見られます。国道沿いに北東-南西方向に延びるコンクリート製側溝と煉瓦敷き歩道の間の継ぎ目を埋めていたコンクリートが地震動によって破壊されて、飛び出しています。

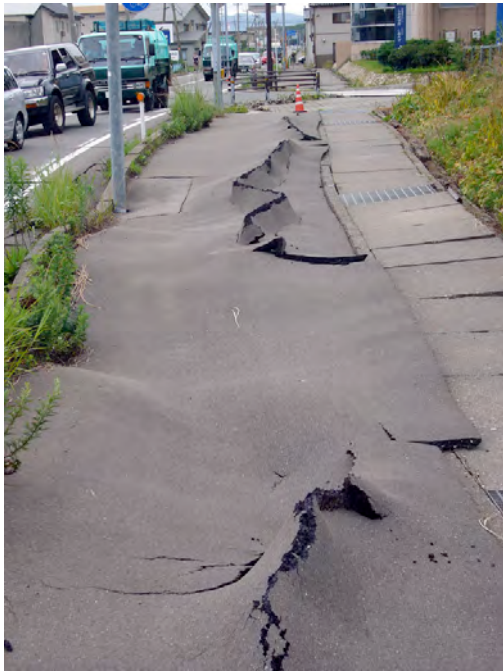
柏崎市安政町南部の国道沿いの歩道に見られる  
不同沈下と短縮性の変状。歩道の地盤が短縮した  
ためにアスファルト舗装が折り曲げられています。

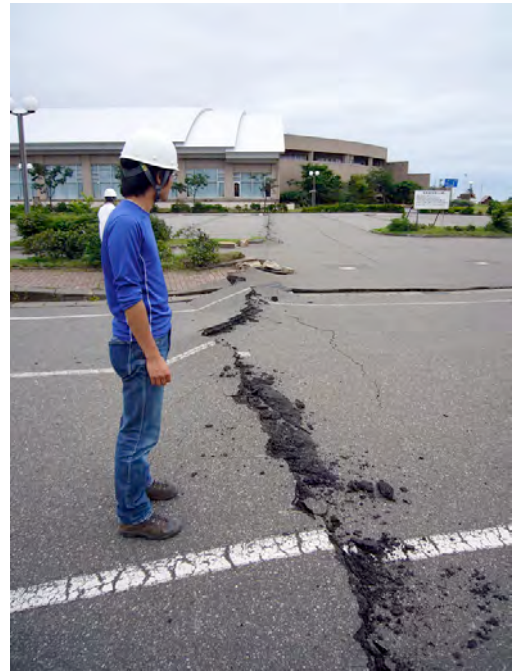
柏崎アクアパーク付近の道路に見られる  
短縮性変状。北東-南西方向に延びて、奥  
の駐車場内の変状へと続いています。

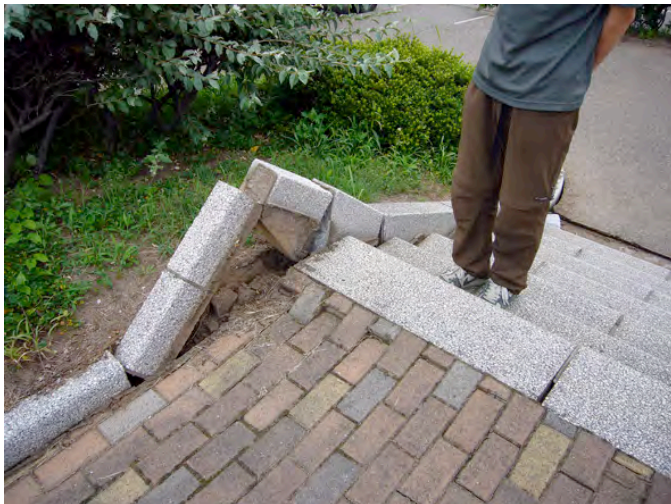
柏崎アクアパーク内に見られる歩道の短縮性変状。  
北東-南西方向に延び、北西-南東方向の地震動に  
よって形成された可能性があります。
