## 柏崎市橋場地区の鯖石川流路跡における液状化被害

新潟大学災害復興科学センター

ト部厚志・鈴木幸治

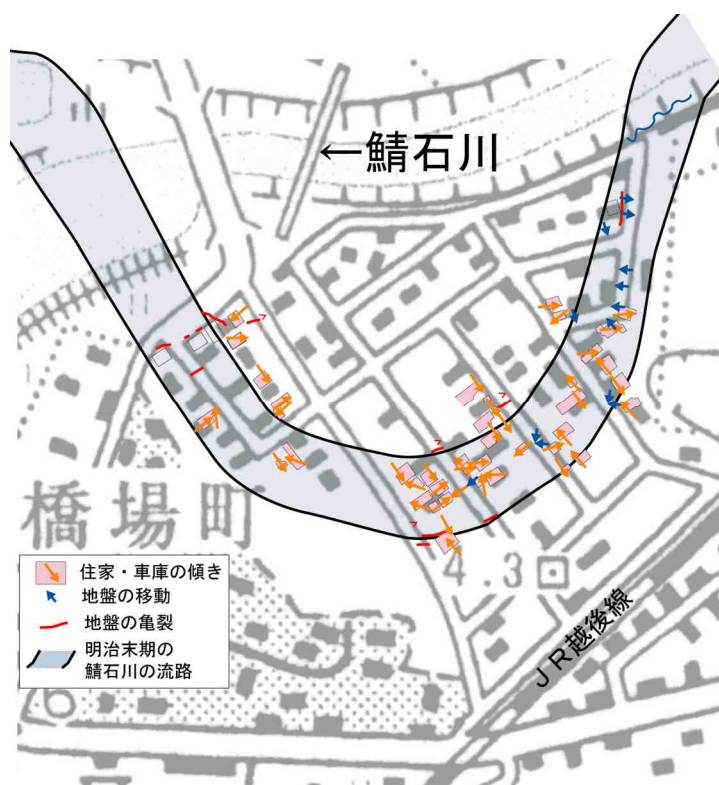
**建物被害：** 主に，住家や車庫などの構造物の概観による傾斜の有無の調査を行った．結果は，旧流路部分の地盤の亀裂と陥没により，1 棟が建物の中央で破断され傾動・沈下する大きな被害（全壊）をうけている（写真 1）．この他，旧流路内部や縁辺に位置する構造物（住家と車庫）の 35 棟に不等沈下による傾動が認められた．これらの構造物の傾動は，全壊に相当するような大きなものではないが，概観の目視で確認できる程度の傾き（1/50 か 1/60 程度）を有しており補修が必要である．図 1 には変状のある構造物の傾きの方向をオレンジ色の矢印で示した．

**道路被害：** 旧流路の縁に当たる場所で道路の変状があったものと推定される（8/29 時点では砂利で仮補修）．また，旧流路の中央に向かって道路が両側から沈下しており，ほぼ旧流路の幅で道路が沈下しているものと推定できる（写真 2）．図 1 では，宅地地盤や道路の変状方向を青矢印で示した．

図 1 柏崎市橋場地区の旧鯖石川流路と液状化による構造物の不等沈下  
地形図は国土地理院 1/25000 地形図「柏崎」を基図とした．

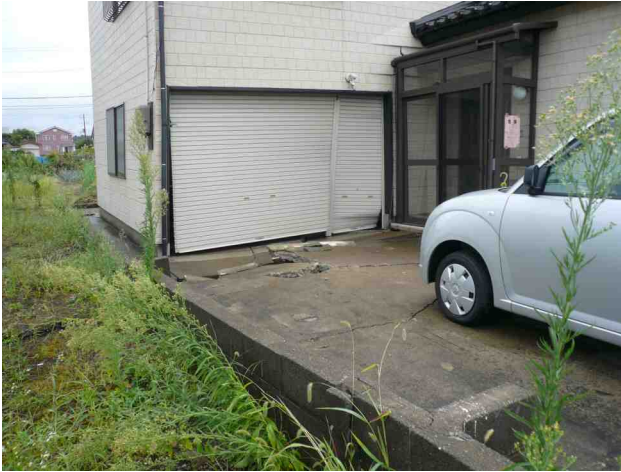
写真 1 流路に相当する地盤の沈下によって大きな被害を受けた住家。写真左側が開口亀裂を伴い沈下した。亀裂は建物を横断している。

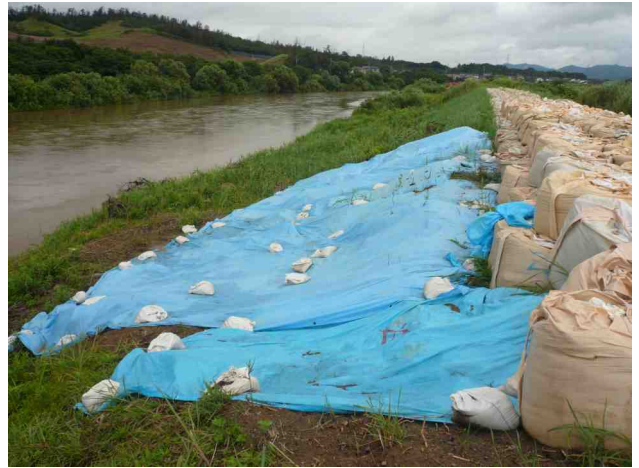
**堤防被害：** 現在の鯖石川左岸の堤防で，旧流路に相当する箇所が沈下している（写真 3）．

写真 3 鯖石川左岸の堤防の沈下

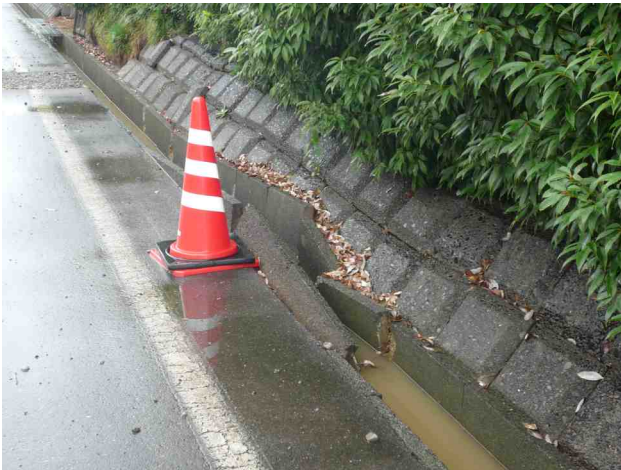
写真 2 旧流路部分に相当する箇所での道路の変状。旧流路部分が沈下したため中央で圧縮変形が起きている。
