## 柏崎市・西山中央台における地盤災害

新潟大学災害復興科学センター

柏崎市役所西山支所（旧西山町役場）の東に位置する中央台と呼ばれる造成地では、造成地の縁辺部で地盤の崩壊による住家の被害が報道されている。このため、同地区の現地調査を行い被害の要因について検討した。

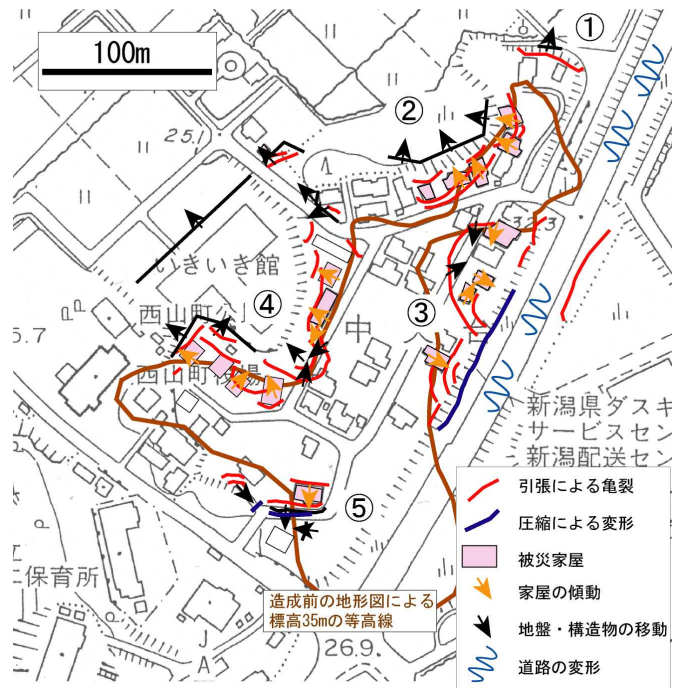
中央台における建物と地盤の被害はおよそ①から⑤の 5 地点に区分できる（図 2）。

各地点の被害のうち②～④地点では数軒の住家が大きく損壊している。現在の地形と前述の昭和 55 年の地形図を比較するとおよそ標高 35m の等高線で宅地が造成されているものと推定できる。この標高 35m ラインと上述の各地点の開口亀裂の分布はよく一致している。このことから、中央台の標高 35m 以下の部分は造成時の盛土であると推定できる（造成基準面の標高は、造成時の設計図面等を参考に今後正確に見積もる必要がある）。よって、これらの被害は主に宅地造成時の盛土の部分が地震動により崩壊をおこしたものと判断できる。また中央台付近の国道 116 号線の路盤の変状は③地点東側や中央台北東側に生じており、盛土部分が損壊してことが分かる。

図2 柏崎市・西山中央台の被害分布  
基図は旧西山町発行平成8年版1/5000地形図の一部。標高35mの等高線は昭和55年発行の国土地理院

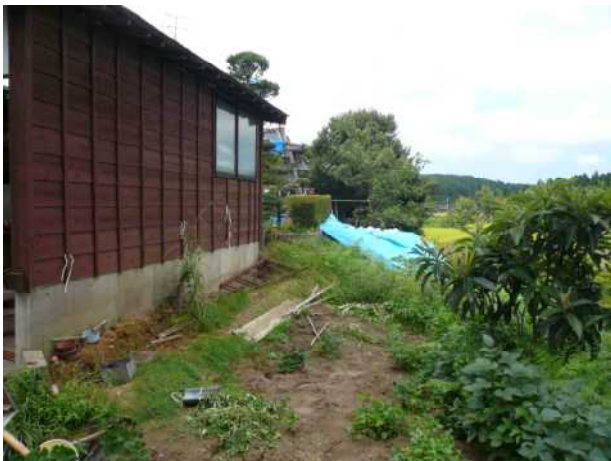
①地点：斜面上部に開口亀裂が認められ、崩壊を生じている（写真 1）。コンクリート擁壁が一基斜面の押し出しにより大きく損壊している（写真 2）。

写真1 ①地点における斜面上部の亀裂。

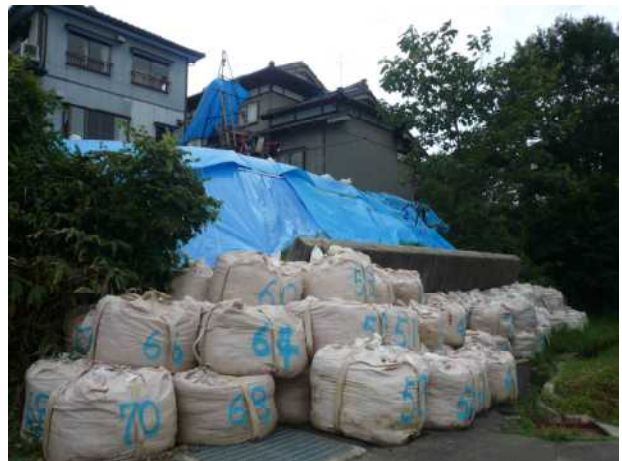
写真2 ①地点におけるコンクリート擁壁の損壊。

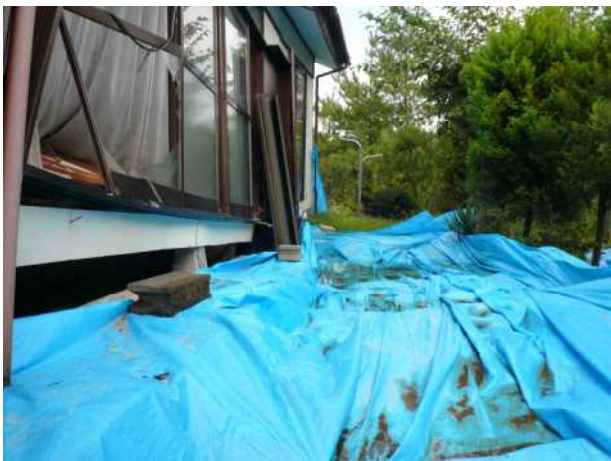
②地点：斜面上部の宅地や住家を横断して、数条の開口亀裂が分布する。開口亀裂より北側の地盤は 50～100cm 程度沈下しており、住家を横断する亀裂は建物に大きな損壊を与えている（大破している）（写真 3, 4）。斜面末端の高さ 2m 程度のコンクリート擁壁は前方に大きく押し出されている（写真 5）。

写真3 ②地点における開口亀裂と大破した住家。

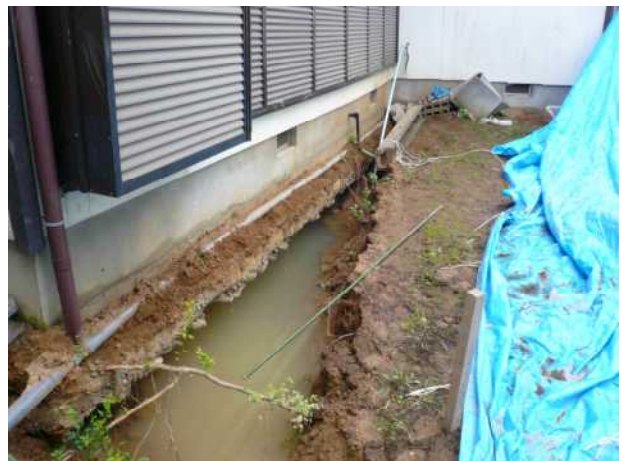
写真4 ②地点における開口亀裂。

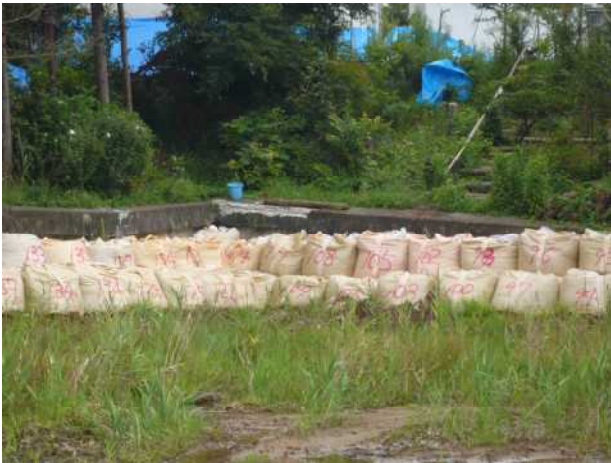
写真 5 ②地点の斜面末端におけるコンクリート擁壁の損壊.

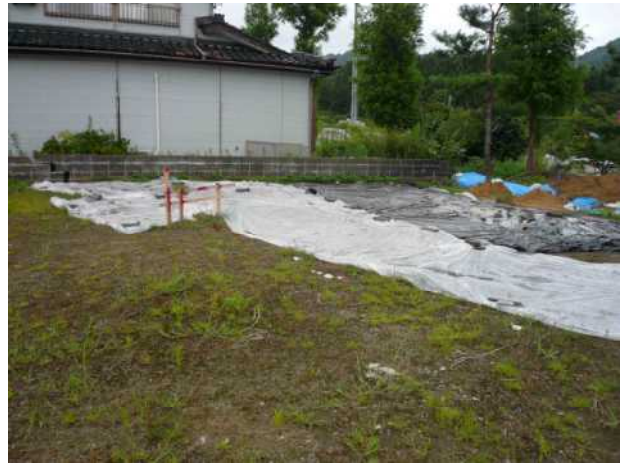
③地点：斜面上部の宅地や住家を横断して、円弧状の数条の開口亀裂が分布する。開口亀裂より東側住家は東側に傾動しているものもある（写真 6）。国道面した斜面末端では圧縮変形を生じている（写真 7）。団地内の道路は、開口亀裂の分布にあわせてやや沈下している。

写真 6 ③地点における開口亀裂と住家の損壊.

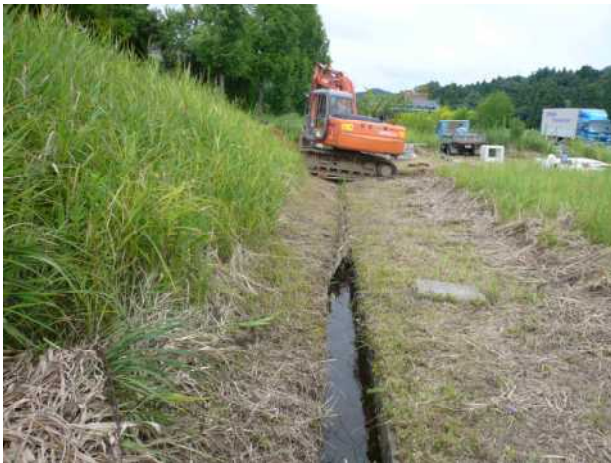
写真 7 ③地点の斜面末端部における圧縮変形.

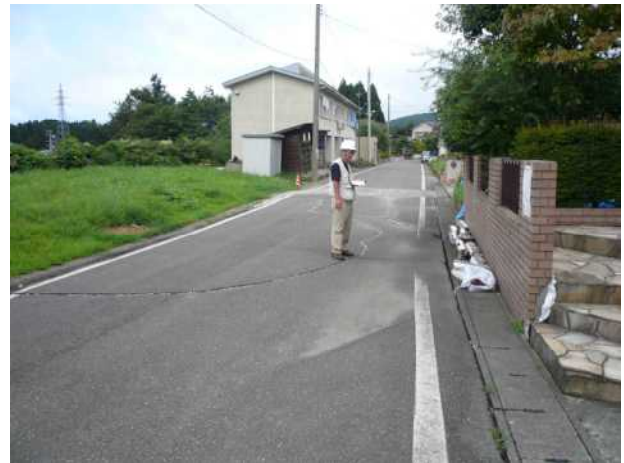
④地点：斜面上部の宅地や住家を横断して、円弧状の数条の開口亀裂が分布する（写真 8）。また、コンクリート擁壁に沿って住家の敷地内に開口亀裂が生じ、擁壁が損壊している（写真 9）。住家は開口亀裂によって傾動あるいは大きく損壊している。

写真 8 ④地点における円弧状の開口亀裂.

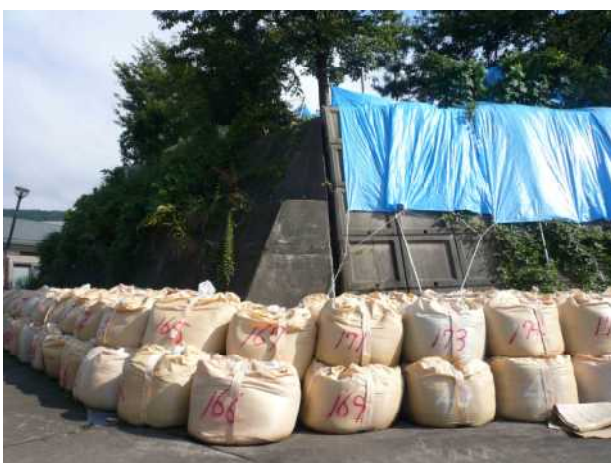
写真 9 ④地点の斜面末端部におけるコンクリート擁壁の押し出しと損壊.

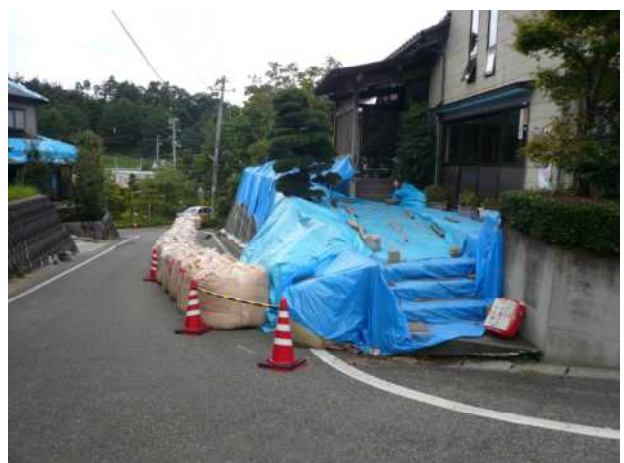
⑤地点：道路に面したコンクリート擁壁が損壊して、宅地に沈下が生じている（写真 10）。

写真 10 ⑤地点のコンクリート擁壁の損壊.
