## 斜面崩壊の調査報告（２）

調査日：2007年7月19日（10時20分大学出発、18時帰着）

調査範囲：柏崎市青海川地区、同市小村峠地区、同市阿相島地区、同市高柳町高尾（磯之辺）地区、同市大沢地区、長岡市小国町芝ノ又地区

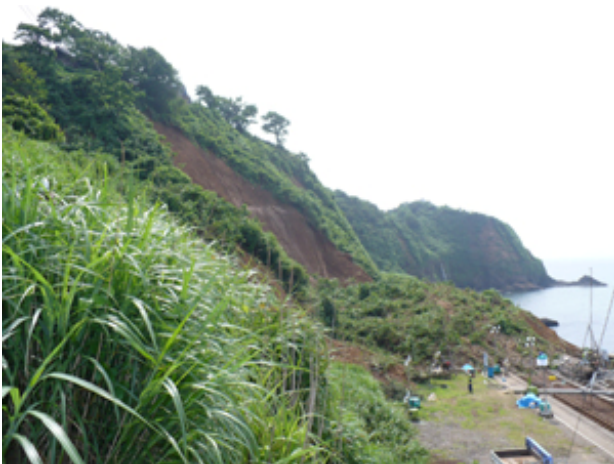
柏崎市青海川地区：ＪＲ青海川駅の斜面崩壊（写真-1）は、ロックシェットの横で発生している。近接のロックシェット上には古い堆積物を植生が覆っており（写真-2）、ロックシェット上方では崩壊が発生していない。また、近隣のアンカー・のり砕工、モルタル吹きつけの施された斜面も崩壊していない。斜面防止施設には亀裂等の変状も認められない。その下方にある施設のない斜面では表層崩壊が発生していた（写真-3）。

写真-1 柏崎市青海川地区。ＪＲ青海川駅の斜面崩壊

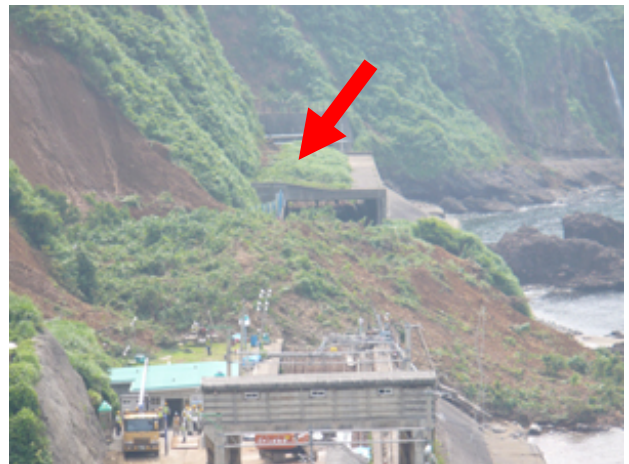
写真-2 柏崎市青海川地区。崩壊の奥、ロックシェット上の古い堆積物とそれを覆う植生

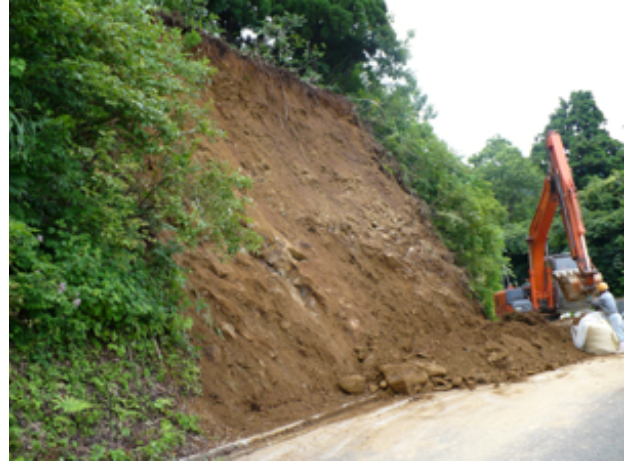
柏崎市小村峠地区：柿崎-小国線、小村峠、稜線付近で2箇所の表層崩壊が認められた（写真-4、写真-5）。いずれも切り土のり面の頭頂部からの崩壊である。道路上に堆積した崩土の撤去作業が進行していた。

写真-4 柏崎市小村峠地区。小村峠、稜線付近にある切り土のり面の崩壊

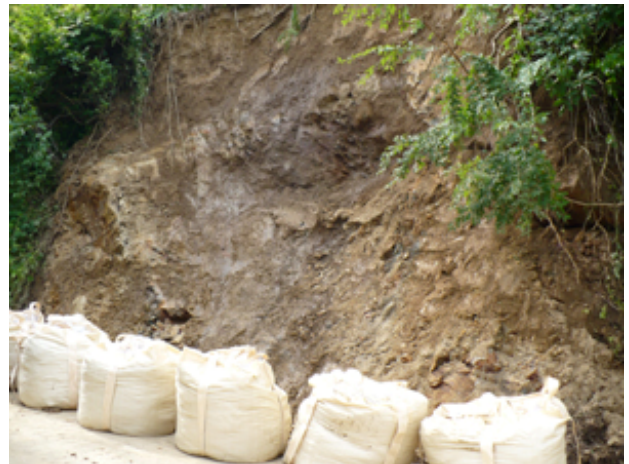
柏崎市阿相島地区：上越-安塚-柏崎線、深水橋の南方で、切り土のり面の頭頂部からの表層崩壊が発生していた（写真-6）。道路上に堆積した崩土の撤去作業が進行していた。

写真-6 柏崎市阿相島地区。深水橋南方、切り土のり面の崩壊

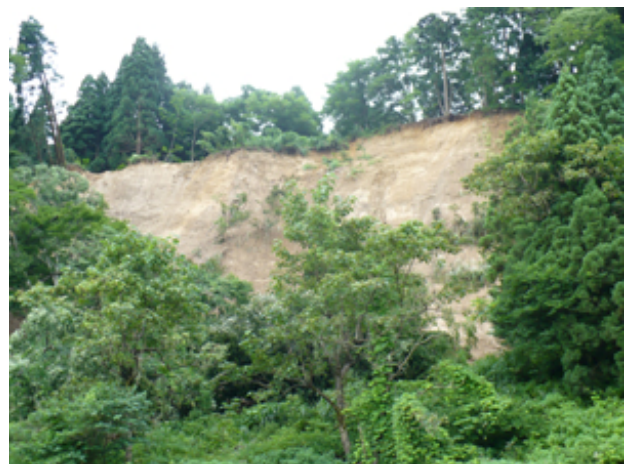
柏崎市大沢地区：小千谷-大沢線、大沢峠に至る道路脇の急斜面で、頭頂部からの表層崩壊が発生していた（写真-8）。斜面中腹の植生の上を土砂が通過した痕跡があり、表土の崩壊とみられる。また、頭頂部付近から樹木が崩落しており、数本の倒木が道路を塞いでいた（写真-9）。周辺でも規模の小さい表層崩壊が発生していた（写真-10）。

写真-8 柏崎市大沢地区。大沢峠に至る道路脇の急斜面の表層崩壊
