## 斜面崩壊の調査報告（3）

調査日：2007年7月21日（7時00分大学出発、15時帰着）

調査範囲：柏崎市聖ヶ鼻地区（米山地区、上輪地区）、長岡市大積町千本地区

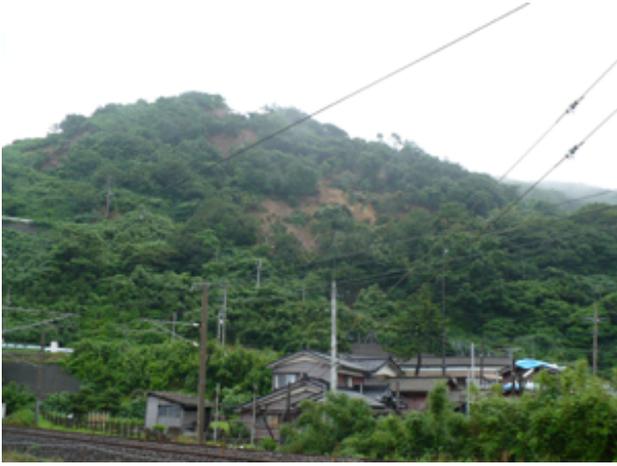
柏崎市の聖ヶ鼻において比較的規模の大きい斜面崩壊と地すべりが発生していた※<sup>(1)</sup>。斜面崩壊は、聖ヶ鼻へ伸びる稜線の西側斜面（米山集落側）で発生している（写真-1）。受け盤斜面において稜線付近から発生した崩壊である。崩壊土砂は聖ヶ鼻へ至る道路を寸断し、さらに下方へも流下し、不安定に堆積していた。斜面直下には数件の集落がある。集落の背後には、待ち受け擁壁が設置されているが、大雨等による不安定土砂の再移動が懸念される。

写真-1 柏崎市米山地区。聖ヶ鼻へ伸びる稜線の西側斜面（米山集落側）で発生した斜面崩壊

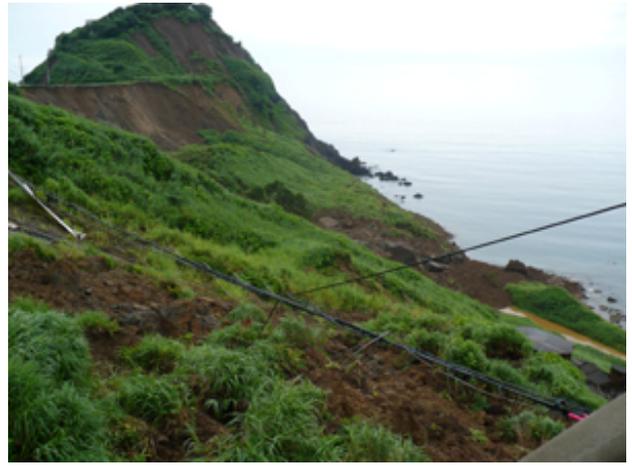
地すべりは、聖ヶ鼻の北東向き斜面で発生している（写真-2～5）。聖ヶ鼻へ至る稜線の鞍部は広い駐車場となっており、その東端を含む北東側斜面が幅約100m、延長約200mにわたって滑落している。滑落した道路の変位量は、高さ10m弱、水平距離にして20m以上と見られる。頭部には高さ15m程度の分離崖もみられた。地すべりは地層（砂岩泥岩互層）の傾斜方向へ、層理面に沿って発生している（写真-6）ため、すべり面も露出している。移動土塊は古い崩積土と風化層とみられる。頭部分離崖は、古い崩積土とみられる土層から形成されており、また斜面上にも不安定土砂が堆積している。大雨等による不安定土砂の再移動が懸念される。ただし、下方に保全対象となる重要施設や家屋等は見当たらない。

写真-2 柏崎市米山地区。聖ヶ鼻の北東側の斜面で発生した地すべり。聖ヶ鼻方向を臨む

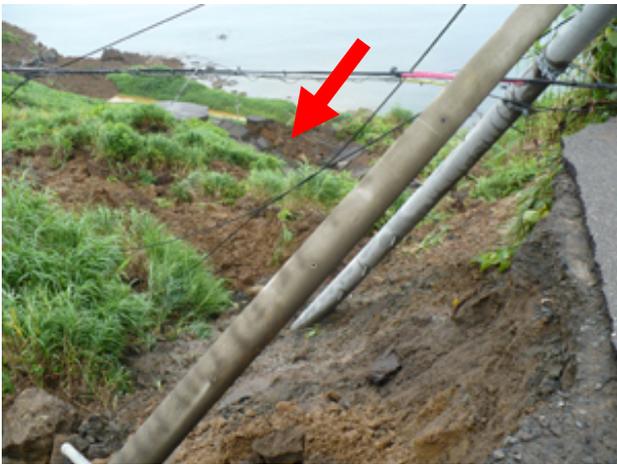
写真-3 柏崎市米山地区。聖ヶ鼻の北東側の斜面で発生した地すべり。撮影者の立つ道路が矢印の位置まで滑落した

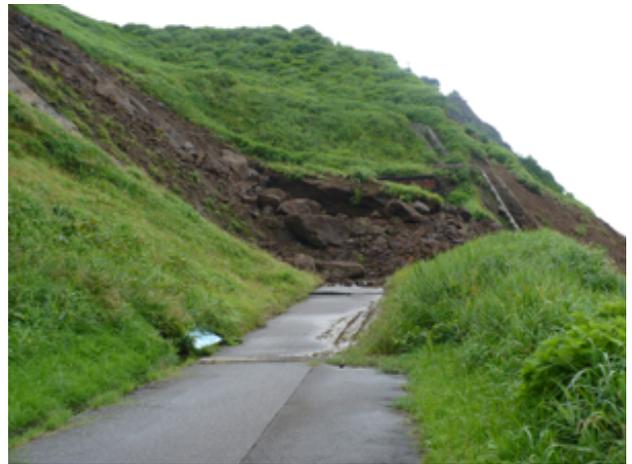
写真-4 柏崎市米山地区。聖ヶ鼻の北東側の斜面で発生した地すべり。末端部の様子

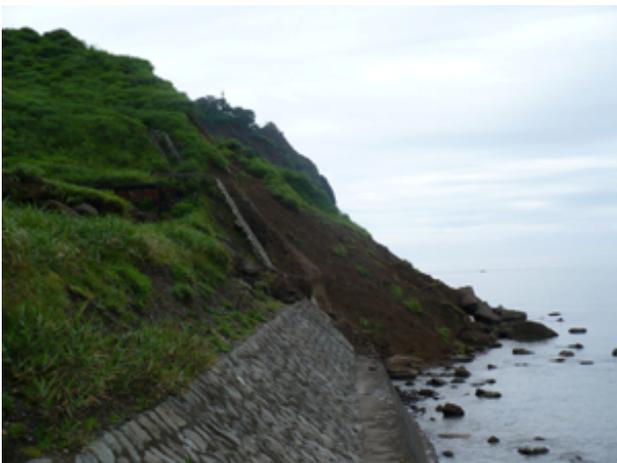
写真-5 柏崎市米山地区。聖ヶ鼻の北東側の斜面で発生した地すべり。末端部の様子

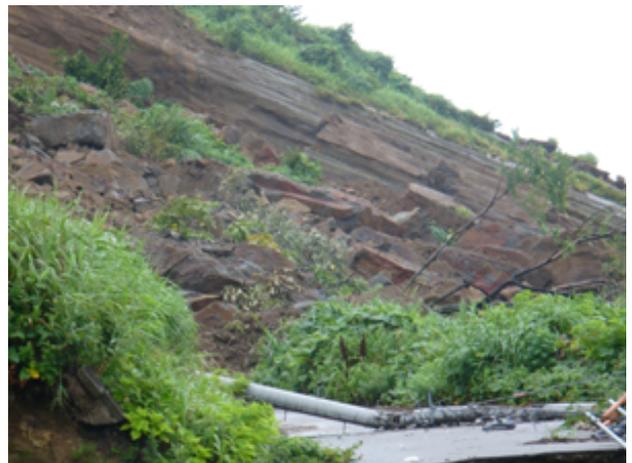
写真-6 柏崎市米山地区。聖ヶ鼻の北東側の斜面で発生した地すべり。地層の傾斜方向に沿って滑落した層すべりである

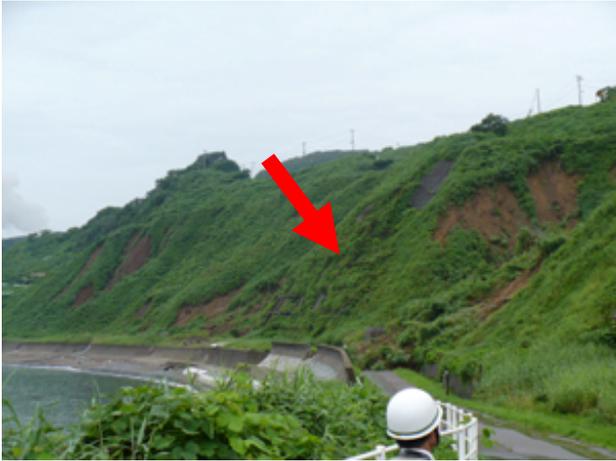
表層崩壊は調査地区の海岸部の急崖でいくつも発生していた（写真-7～9）。ただし、のり砕工等の急傾斜地崩壊防止施設のある場所では、発生していなかった（写真-7）。

写真-7 柏崎市上輪地区。海岸に沿う急崖の斜面崩壊。のり枠工の張る場所は崩壊していない。

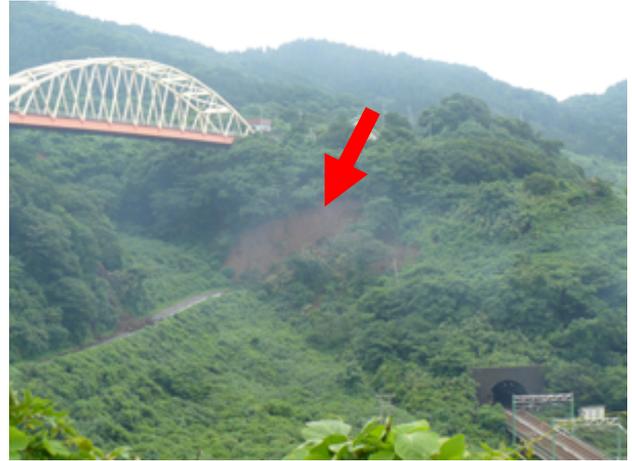
写真-8 柏崎市上輪地区。斜面崩壊による土砂が道路上に堆積している。

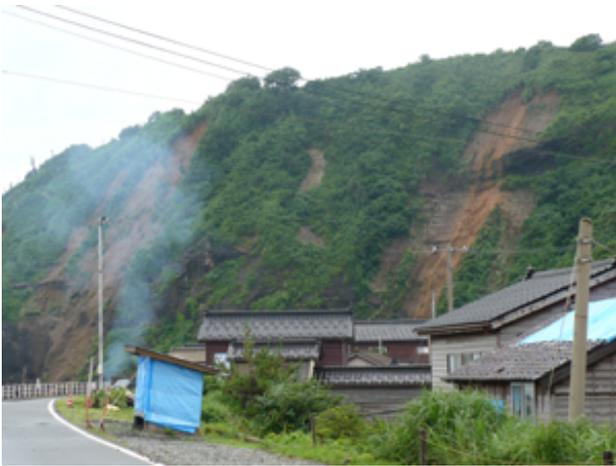
写真-9 柏崎市上輪地区。海岸に沿う急崖の斜面崩壊。ごく表層の表土の崩壊である

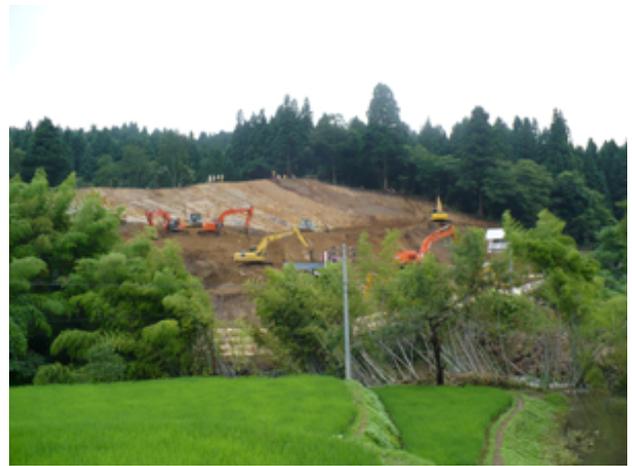
幅約100m、延長約100mの地すべり※<sup>(2)</sup>が発生し、国道8号線が約150mの区間にわたって破壊された。調査時はすでに斜面の切り土工事と土砂の撤去が進んでいた（写真-10）。発生当時の報道各社の写真をみると、地すべり土塊は、下方の河川に押し出し、河川を閉塞させている。調査時にはすでに河川の水路は切り回され、湛水はしていなかったが、押し出してきた土塊の痕跡は確認できた（図-11）。地すべりを起こした斜面は凸型斜面である。基岩地質は魚沼層群の砂岩泥岩互層である※<sup>(3)</sup>。地すべり形状は円弧型である。地すべりの移動方向と地層の傾斜は斜行している（図-12）。

写真-10 長岡市大積千本町地区。地すべりによって国道8号線が破壊された。斜面の切り土、土砂の撤去、道路の仮設工事が進められていた

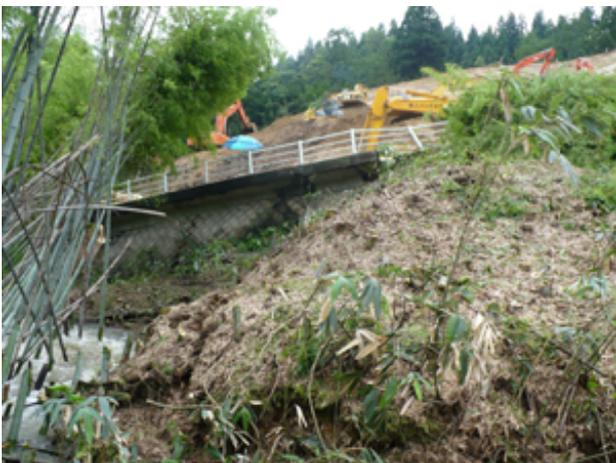
写真-11 長岡市大積千本町地区。地すべりによって押し出された土塊。中段には破壊された道路の残骸がある。

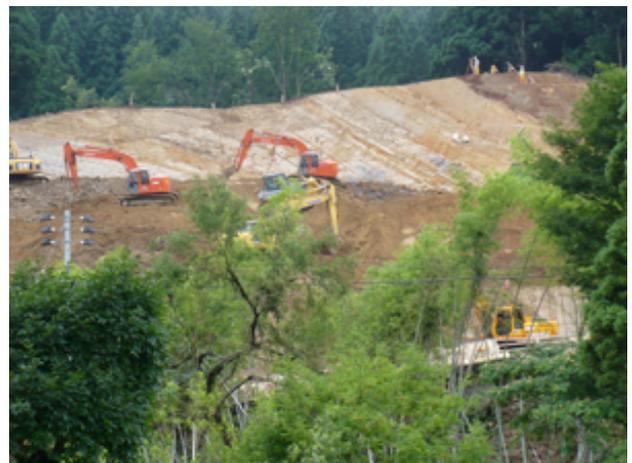
写真-12 長岡市大積千本町地区。切り土によって現れた地層。地層の傾斜（写真左上から右下へ傾斜）と地すべりの移動方向（写真奥から手前）は斜行している。
