# 長野県・新潟県境付近の地震による土砂災害調査報告

新潟大学 災害・復興科学研究所

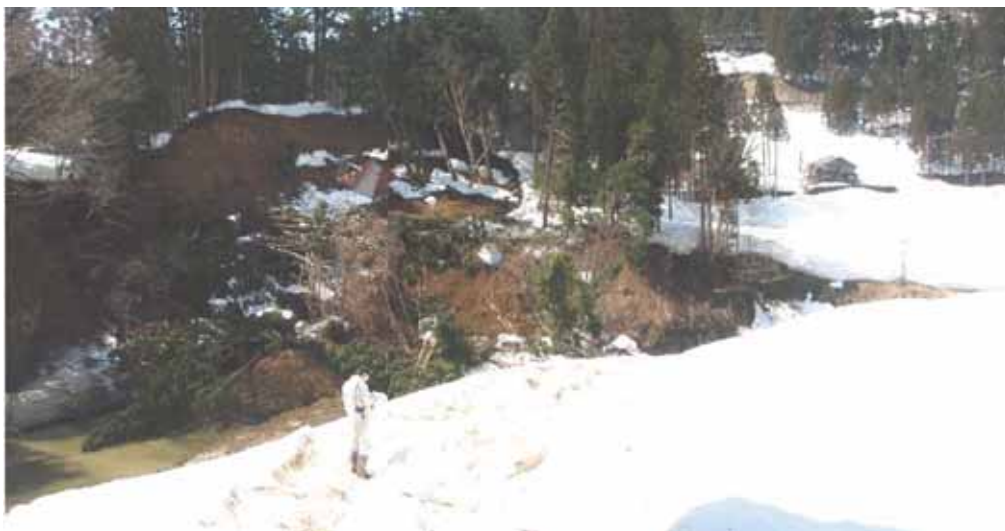
写真1 新潟県十日町市松之山区赤倉（大畑地区）の崩壊

当該地では、南から北へ流下する東川が大きく矩形状に蛇行する斜面の北側に位置する箇所で崩壊が発生した（図1、および写真1）。崩壊部の北側には、幅150m程度の地すべり地形によく似た馬蹄形の窪地が認められ、崩壊箇所はこの地すべりの南側末端部付近に位置する。崩壊部の周辺地形は、東川の河川浸食により、5m程度の急崖が形成されている。崩壊土砂は、神社の背後から発生し、東川の流路を閉塞した。対岸からの目視より、この崩壊の滑落崖の幅は40m程度であり、崩壊の長さは70~80m、

高さは30m程度と推定される。崩壊土砂の移動方向は、おおよそN30°Eであり、1:50,000松之山温泉図幅の地質図に記載されている赤倉地区周辺の傾斜方向に調和的である。崩壊部の地質状況は、砂岩、シルト岩の互層から構成されている。崩壊部の北側斜面においては、 $\phi=30\text{cm}$ 程度の円礫が被っている。

この斜面崩壊においては、可動閉塞直後に閉塞部の開削が実施されており、崩壊部の上流で若干の湛水が認められるものの、流路は確保されている。現地点では、下流域で大きな影響を及ぼす土石流には至らないと思われるものの、今後の融雪状況と当該地が河川の攻撃斜面であるので、土砂流出に関して注意を要する。

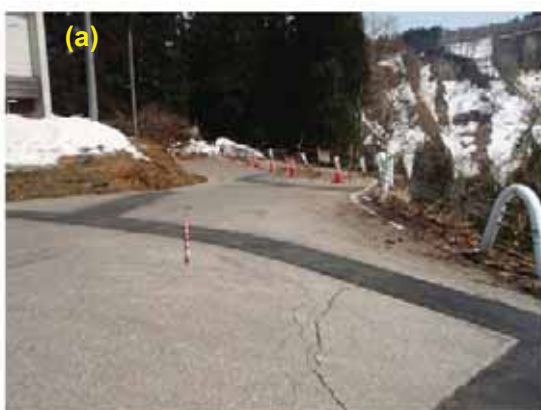
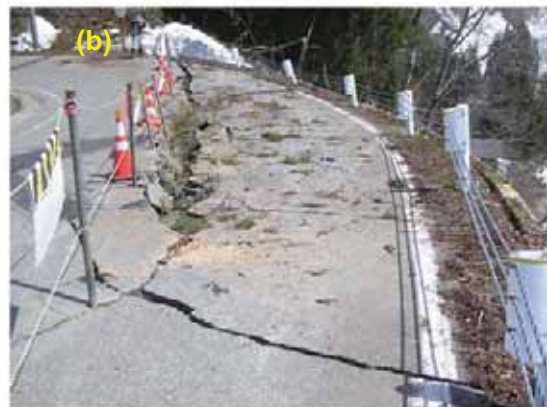
写真 2-1 新潟県十日町市松之山区坪野における尾根部の変状（a：全景，b：近景）

前者においては、道路擁壁が斜面下部へトップリング的な変状により、路面に最大で幅 80cm、高さ 40cm、長さ 20m の段差が生じた（写真 2-1）。擁壁の下部斜面における変状は不明である。またこの段差の周辺部では、道路の補修が為されているが、新しいへアクラックが認められる。この斜面の直下には数軒の家屋があり、今後の変状進行について確認を要する。

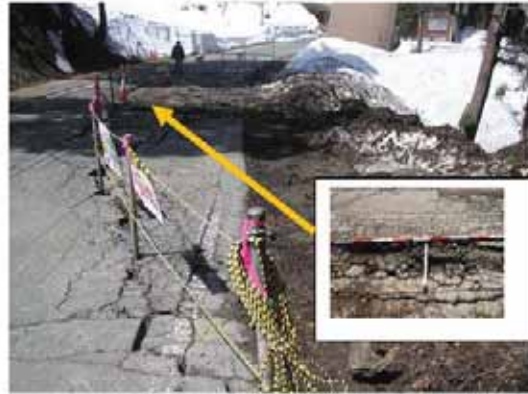
写真 2-2 新潟県十日町市松之山区坪野におけるコミュニティセンター北側の変状

後者の変状は、地形的特徴より過去の地すべり（図 2-2）が地震により滑動したものと推察される。道路上では、幅 40m、クラックの開口が最大で 40cm、段差が 30~40cm である（写真 2-2）。道路上のクラックにおいて、北側の路肩部には集水マスがあり、多量の融雪水が流入していた。図 2-1 において、この変状部の背後には、地形図上で比較的大きな集水域が認められる。今後、融雪に起因する地すべりの再滑動の可能性も考えられることより、変状の進行について監視することが望ましい。

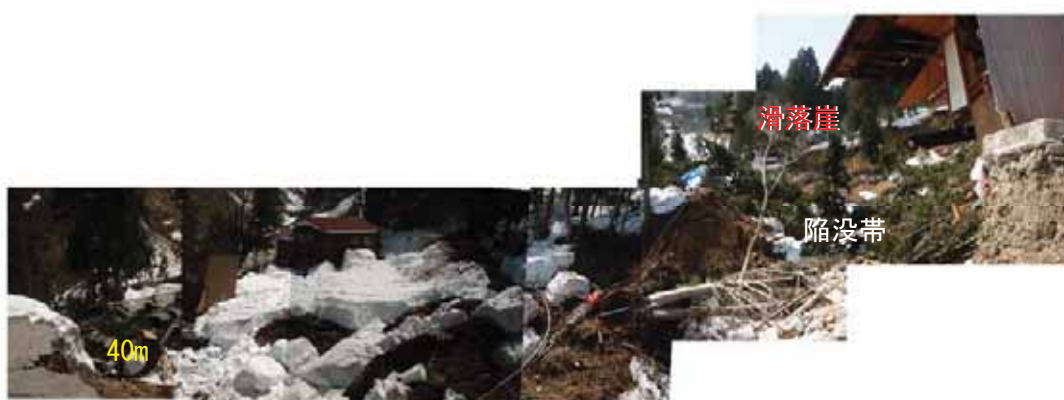
写真 3-1 新潟県十日町市松之山区中尾の地すべり

今回の地すべり（写真 3-1）は集落の南側の、やや傾斜が急になる東南東向きの尾根で発生した。

この地すべりは、図 3-2 に示すように古い地すべりが地震により再滑動したものと推定される。

地すべりの長さは約 200m, 幅 80m である。滑落崖の高さは 10m 程度でその直下は崩積土が溜まった陥没帯を形成しており, 土塊の深さは 20m 程度と思われる。滑落崖の状況より, 基岩に相当する箇所はシルト岩, また一部に砂岩で構成されている。これらはいずれも固結度が低い。このすべりにより, 北側境界に位置する民家が半分がちぎれており, 移動土塊内にほぼ原型を留めた民家が存在する。土塊の移動距離は, 道路の被災状況を計測したところ約 40m であり, その末端は東川の支流まで達し, 可動閉塞が生じている。この閉塞部の上流側は湛水しているものの, 現時点では急を要する危険性は少ないと思われる (写真 3-2)。中尾地区ではせん断変形をした家屋, 柱の細い家屋の倒壊, および墓石の移動 (写真 3-3) が認められ, 相当の震動が生じたものと推察されるが, 他の地すべり地形部では, 現在のところ変状が確認されていない。今後, 確認する必要がある。

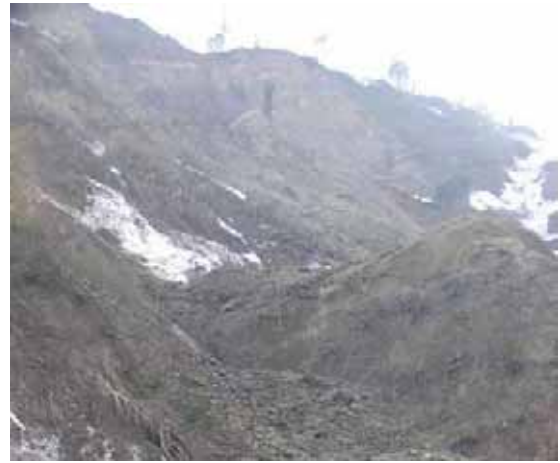
写真4-1 新潟県津南町辰ノ口トヤ沢の崩壊部

当該地は津南町役場の北, 約 3.5km の烏帽子形山の西に位置する (図 4)。目視ではあるが, その滑落崖は, 稜線沿いに幅 100m 程度の切り立った形状を呈し, 崩壊土層深は深くない (写真 4-1)。崩壊域の長さは約 200m 程度である。滑落崖の色調は赤～黄褐色であり, 風化が進んでいたものと思われる。崩壊土砂は比較的, 長距離移動 (約 700m) しており, その末端は国道 353 号線を越えて船繁川まで達した (写真 4-2)。この土砂による可動閉塞は認められない。国道付近での堆積域の幅は約 150m である。

この崩壊の下部堆積域では, 積雪の上に粒径の小さい土砂が数 10cm 堆積しているが, 崩壊域に向かうにつれて礫 (数 10cm), さらに巨礫 (1m 程度) が多くなる (写真 4-3, および 4-4)。礫および巨礫は, 砂岩, シルト岩が主体であり, 一部に凝灰岩が含まれる。土砂堆積域の周辺では, 絞り出された形状を呈する形状が認められる。踏査時の状況より土砂の移動は, ①崩壊が発生後, 斜面上の積雪とともに崩落し, 雪混じりの土砂が崩壊域の対岸に衝突した (写真 4-1), ②この土砂

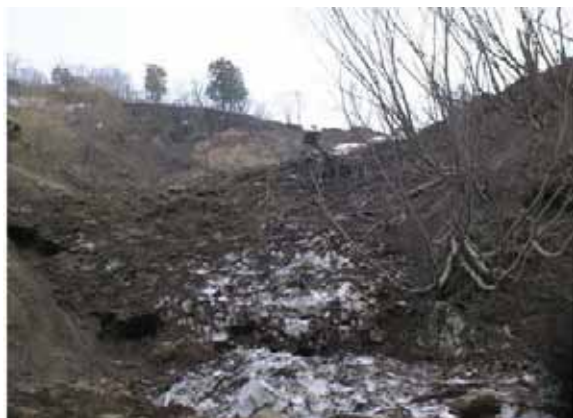
写真4-3 新潟県津南町辰ノ口トヤ沢の崩壊域正面における尾根背後の状況

の一部は小さな尾根を乗り越えた（写真4-3）。ただし、乗り越えた土砂は雪の割合が多い。③対岸に衝突した土砂は、写真4-5の痕跡より雪面上、もしくは積雪部の上層部を巻き込みながら流下した、④流下した土砂は粒径の小さいものほど長距離を移動した。土砂の移動面は、地表面ではなく、雪面付近である、と視察される。このように当該地では、比較的、土砂が長距離移動したが、その移動機構について不明である。なお崩壊域直下には不安定土砂が残存しているが、崩壊深が比較的浅いため、土量そのものは多くない。

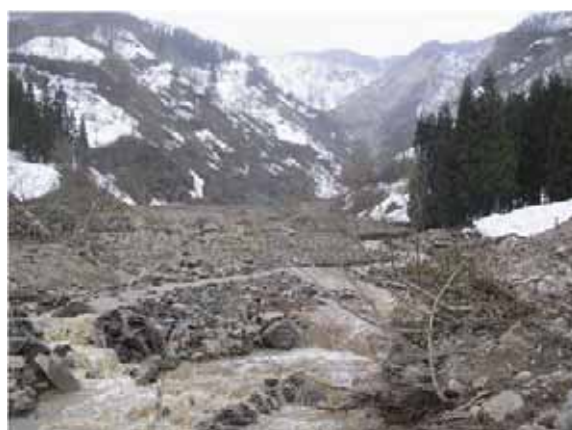
写真5-1 長野県栄村北信東入沢川の崩壊と土石流堆積物

崩壊発生箇所は、栄村役場の北北東約2km、中条川の左支流東入沢川左岸に位置する。現地は河川による浸食が進み、両岸とも切り立った崖を形成している。今回の崩壊は、過去の崩壊地両側で発生している。今回の調査では、温泉施設脇のみになった。東入沢川での崩壊は、2箇所とされているが、写真5-1に示すのが図5中の南側の崩壊になる。崩壊の規模は長さ、200m、幅100m程度と思われる。当該地では、少なくとも崩壊土塊が雪とともに流下したものと推察される。流下した崩壊土砂は、安山岩の岩塊や巨礫の他、風化碎屑物で構成される。この崩壊により、水道用の用水路が破断している。この箇所における堆積状況は、攻撃斜面（左岸）側で比較的径が小さい礫や土砂で構成されたリッジ状の地形を呈している。村民の話によると温泉施設脇（写真5-2撮影箇所付近）では、土砂が最大約10m堆積し、棚田が埋没した。東入沢川は写真5撮影箇所

所の下流で西入沢川と合流し、中条川となって青倉地区へ流れる。現状では、上記の通り河道内に土砂が厚く溜まっているので、異常出水時の土砂流出について注意を払う必要がある。

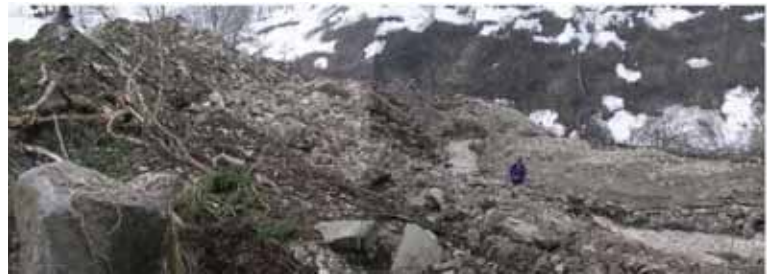
写真5-2 長野県栄村北信東入沢川の温泉施設脇の土砂堆積状況

より、水道用の用水路が破断している。この箇所における堆積状況は、攻撃斜面（左岸）側で比較的径が小さい礫や土砂で構成されたリッジ状の地形を呈している。村民の話によると温泉施設脇（写真5-2撮影箇所付近）では、土砂が最大約10m堆積し、棚田が埋没した。東入沢川は写真5撮影箇所

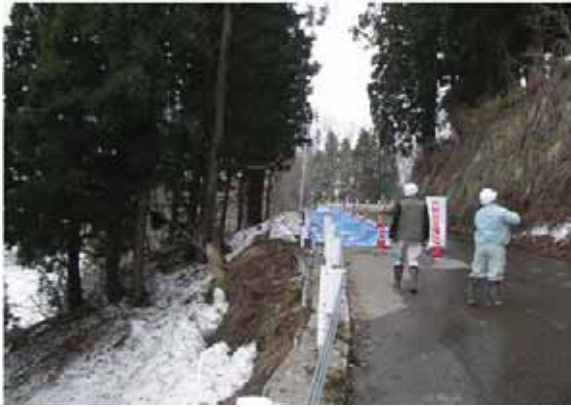
写真6-1 長野県栄村北信青倉の変状箇所  
(切土と路肩)

まず村道の切土と路肩の変状箇所を写真6-1に示す。この斜面は、円礫（φ=30cm程度）混じりの土砂で構成されており、古い時代の河床堆積物の可能性がある。切土ではラス+鉄筋挿入工が施工されているが、今回の地震により一部に破損とはらみだし、路肩の沈下が認められる。路肩変状の計測は為されていないが、住民の話によると地震直後に比べて変状が進行しているとのことである。

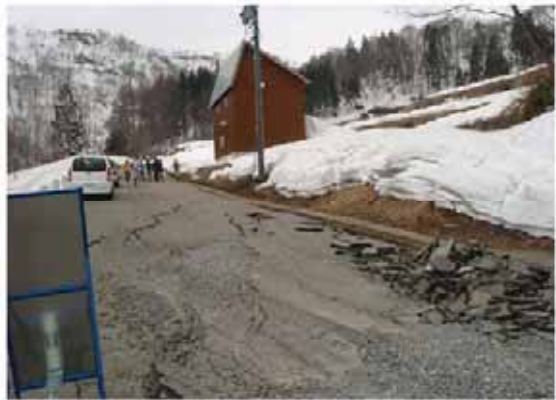
写真6-2 長野県栄村北信青倉の変状箇所  
(地すべり：路面)

写真6-2～6-6は今回の地震により滑動した地すべりである。この地すべりは上記の変状箇所に隣接している。当該地内では、道路の舗装面に多数の亀裂の他、圧縮による舗装面の捲り上がり（写真6-2）、側溝部で開口（幅50cm、段差20cm程度：写真6-3）、および架線の不自然な緩みと張りが認められる（写真6-4）。雪面上においても地すべりの滑動による亀裂が顕著である。3月末

に積雪が観測されていることより、地すべり滑動が継続している可能性が高い。今回、踏査した箇所の上部には緩斜面が広がっているが、積雪のために踏査の実施ができなかった。この緩斜面の下部で地すべりが認められたこと、融雪時期に入っていること等から、今後、緩斜面全体、およびその周辺部の踏査を早急を実施し、地すべりの拡大の有無についての確認と、現在、滑動が生じている箇所の監視が必要である。

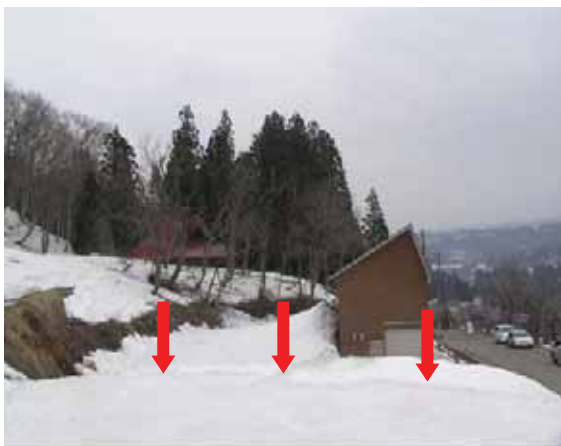
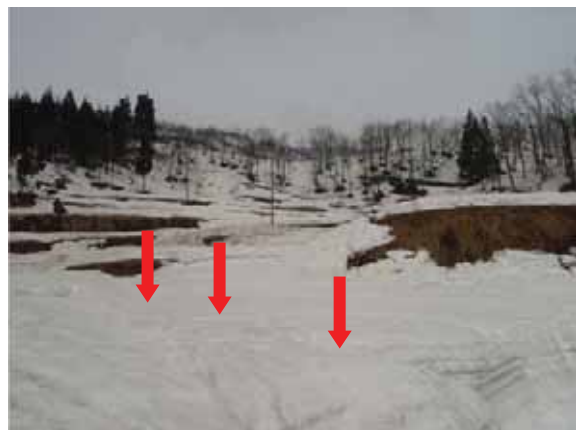
写真6-5 長野県栄村北信青倉の変状箇所  
(地すべり：雪面上に生じた亀裂(矢印))

写真6-6 長野県栄村北信青倉の変状箇所  
(地すべりによる雪面上の亀裂(矢印)と緩斜面)

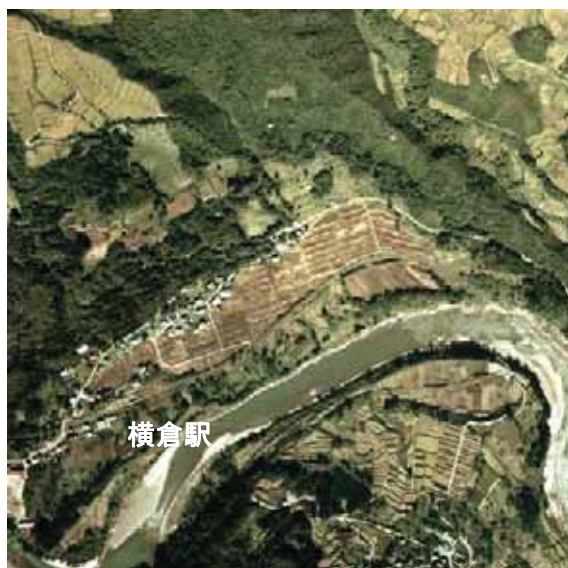
写真 7-1 長野県栄村北信横倉地区の航空写真（1976 年国土地理院撮影）

現地の状況は、国道脇の集落へ下る測道周辺で変状が発生している。写真 7-1 よりこの測道は、現在の国道への取り付けとして昭和 51 年以降に施工されたものと推察され、施工時に多少なりに盛土が為された可能性がある。国道脇の測道では、路面上に開口亀裂が発生している他、路肩の緩みやずり落ちが認められる（写真 7-2，7-3）。法面ではすべりが発生しており、崩壊土砂の一部は水田へ流入している（写真 7-4）。崩壊、変状の範囲は、約 100m である。横倉地区も他の地区と同様に、水田等に残雪がかなり残っており、崩壊部周辺での変状状況を把握することが困難であった。当該地は、背後に国道、また前面に水田があり、融雪時における変状の拡大について注意を要する（今回
