被害概要報告 寺尾地区

現地調査(1月4-5日)

卜部厚志, 西井稜子, 藤林紀枝, 滝澤和真, 高清水康博

砂丘斜面下部～低地の液状化による地塊移動

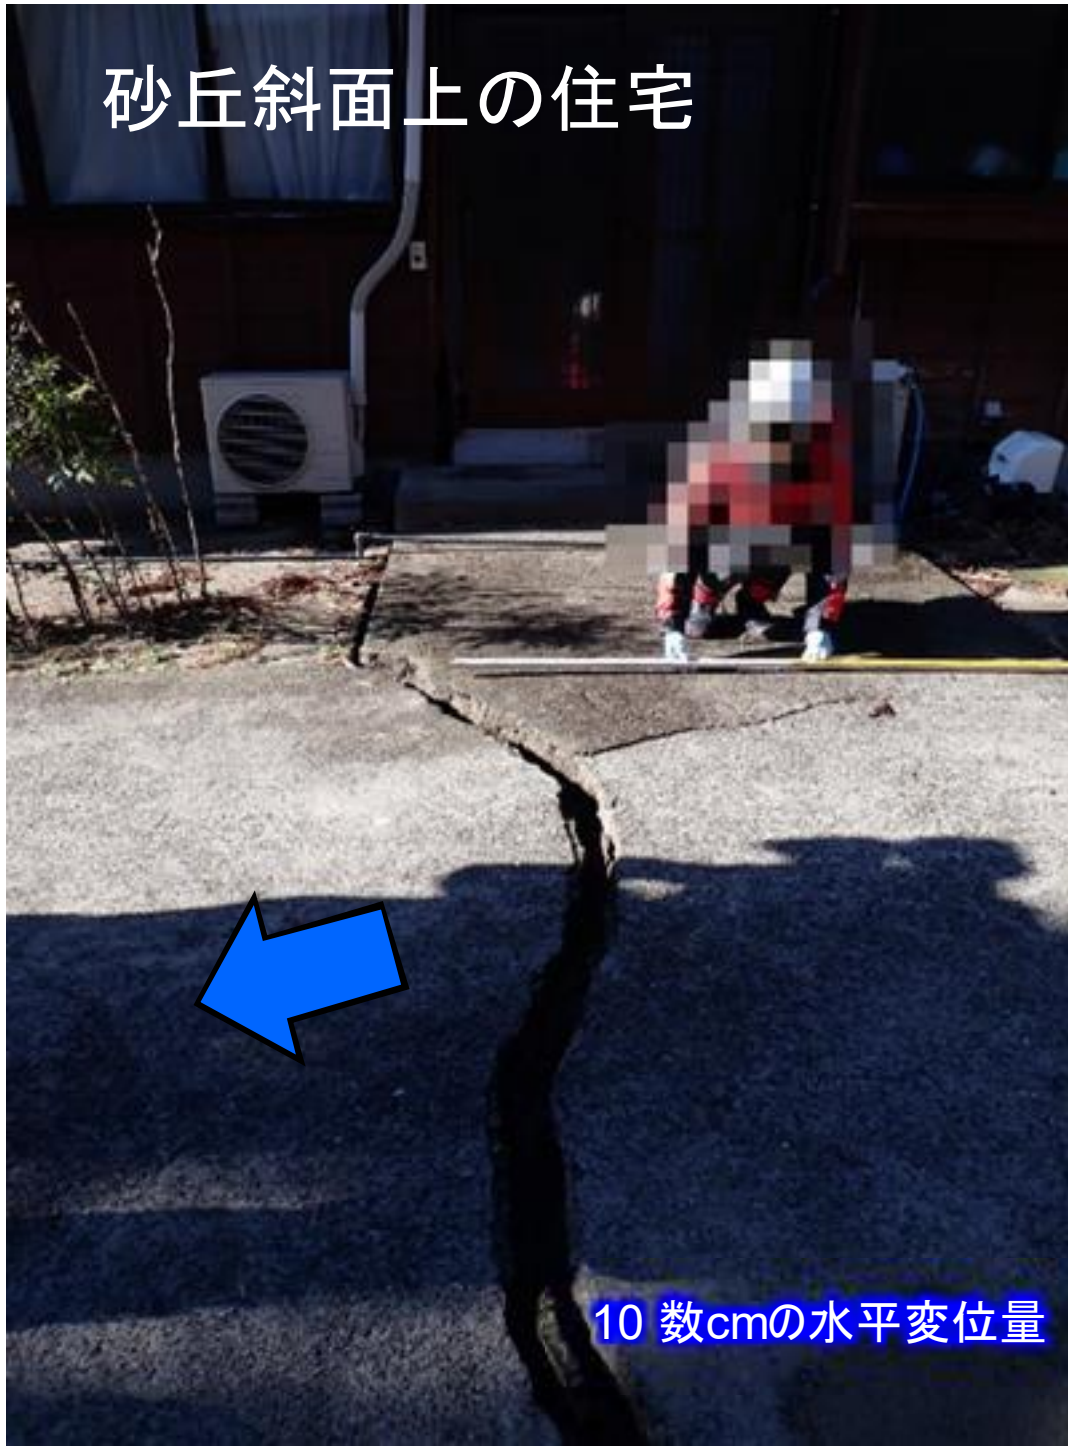
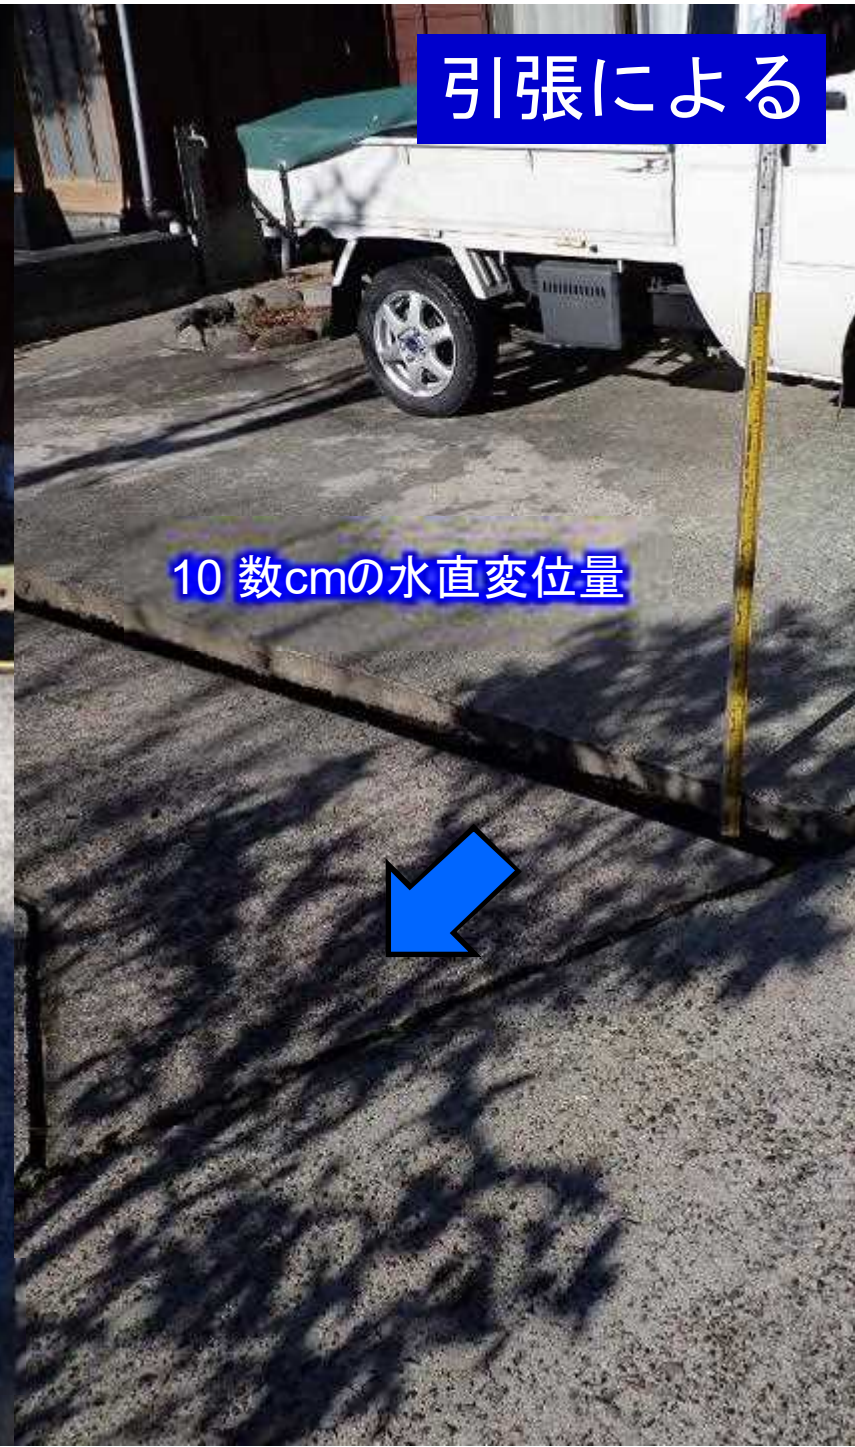
引張による

10 数cmの水直変位量

10 数cmの水平変位量

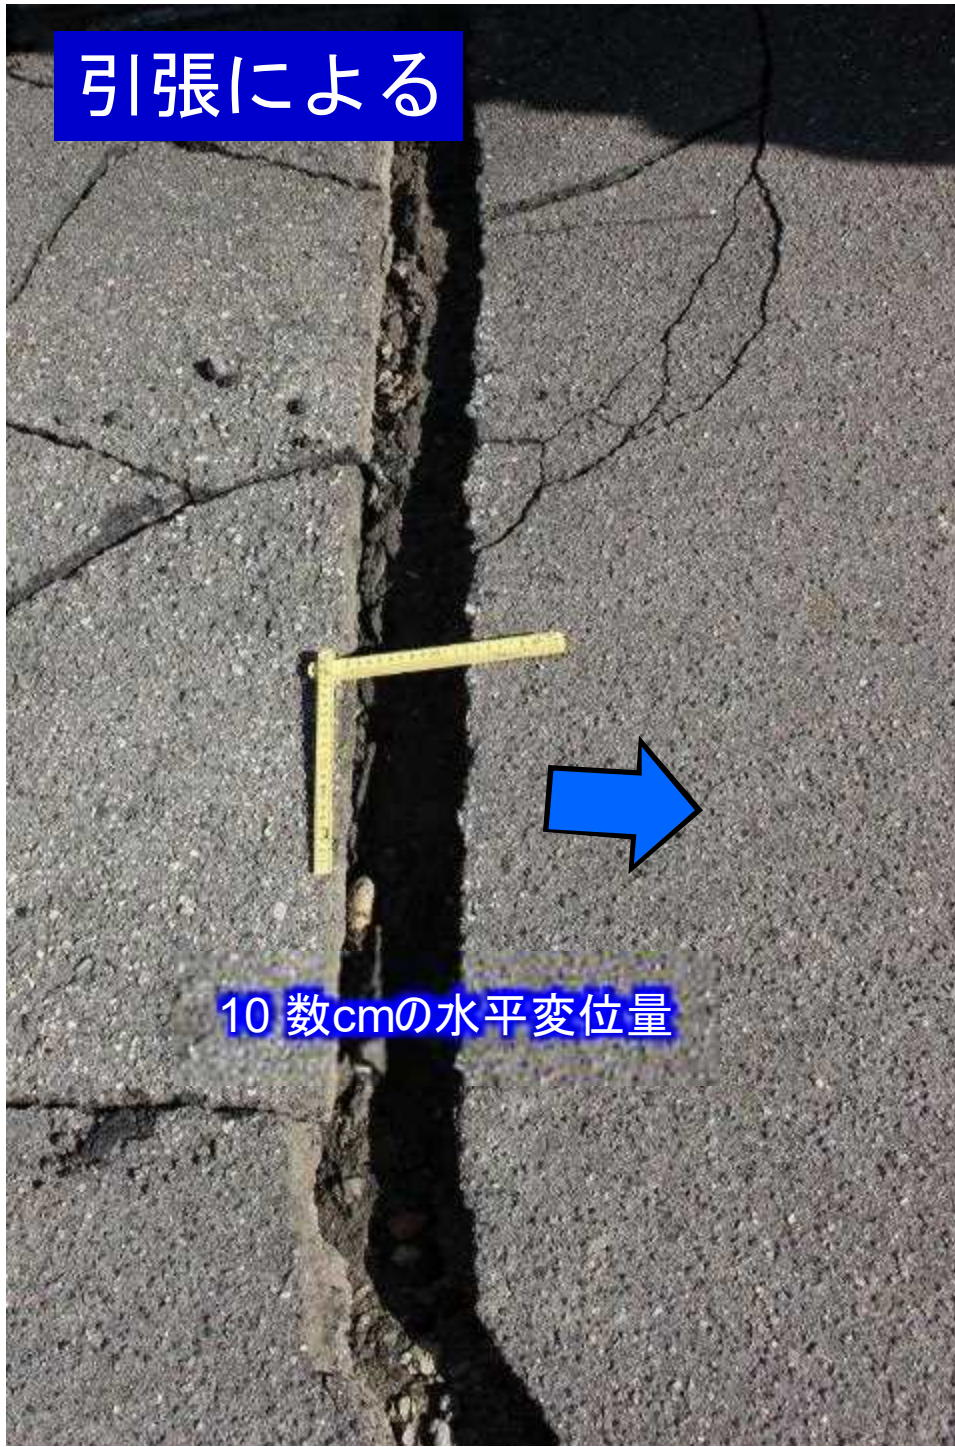
引張による

10 数cmの水平変位量

地盤変位に伴い、地表の構造物(住宅、擁壁、塀など)も同じように変形や移動が生じる

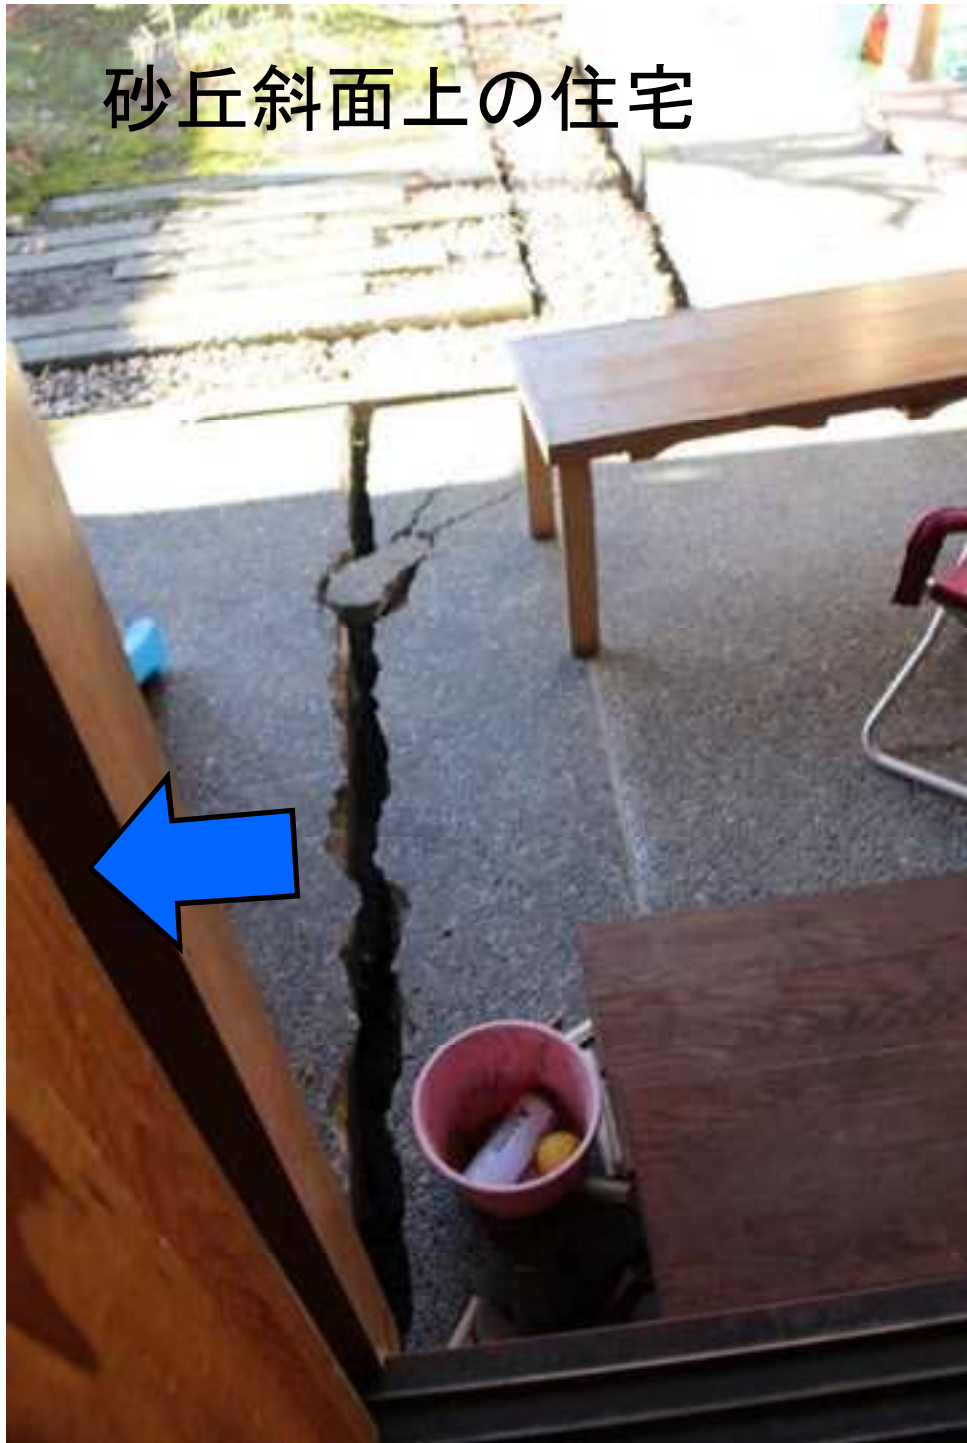
引張による

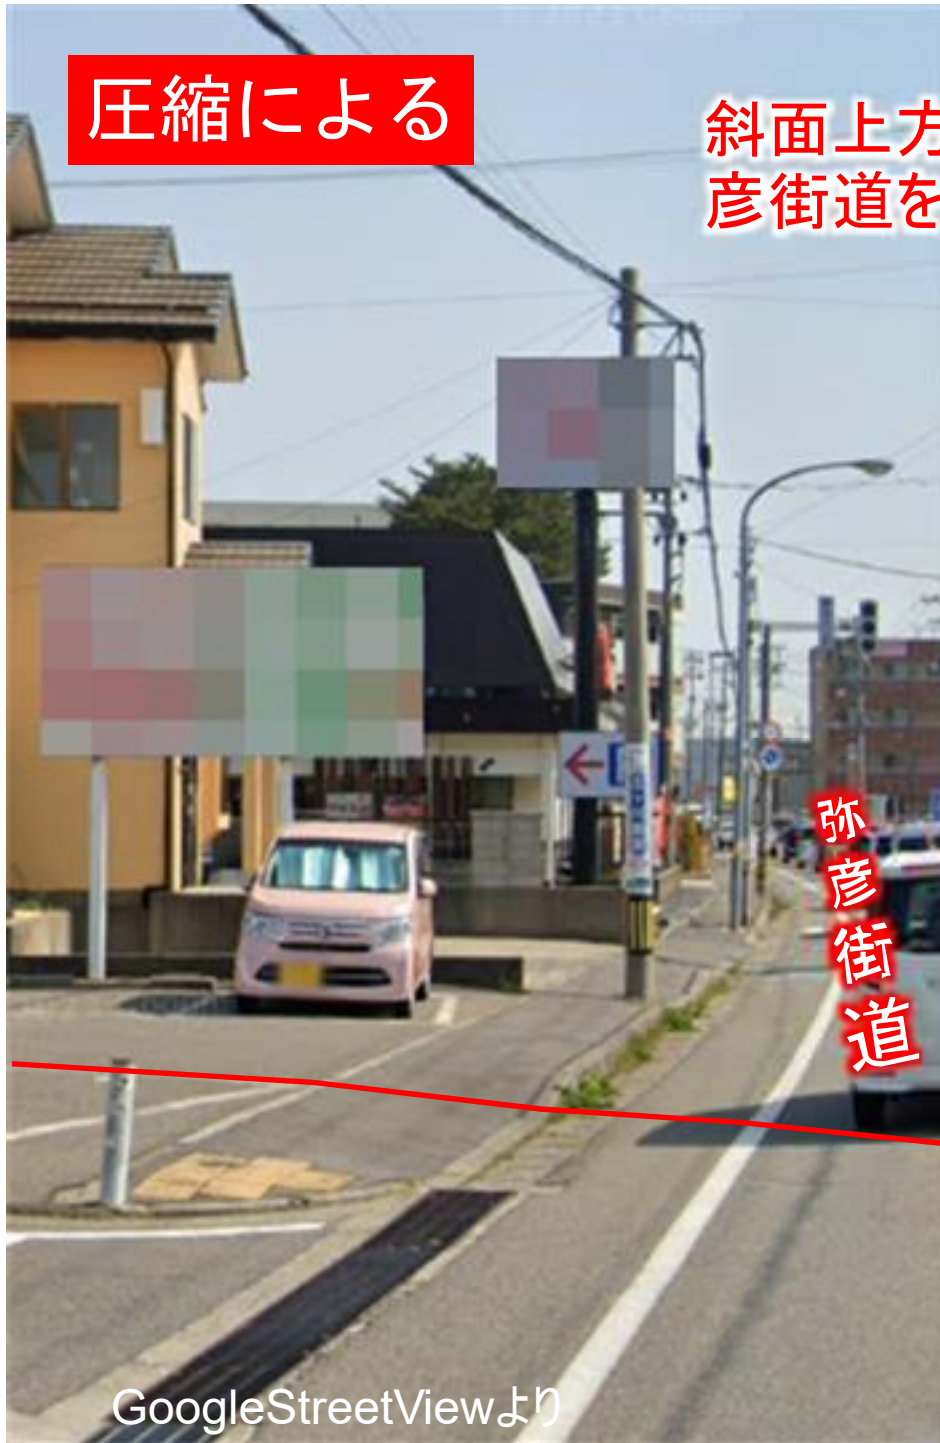
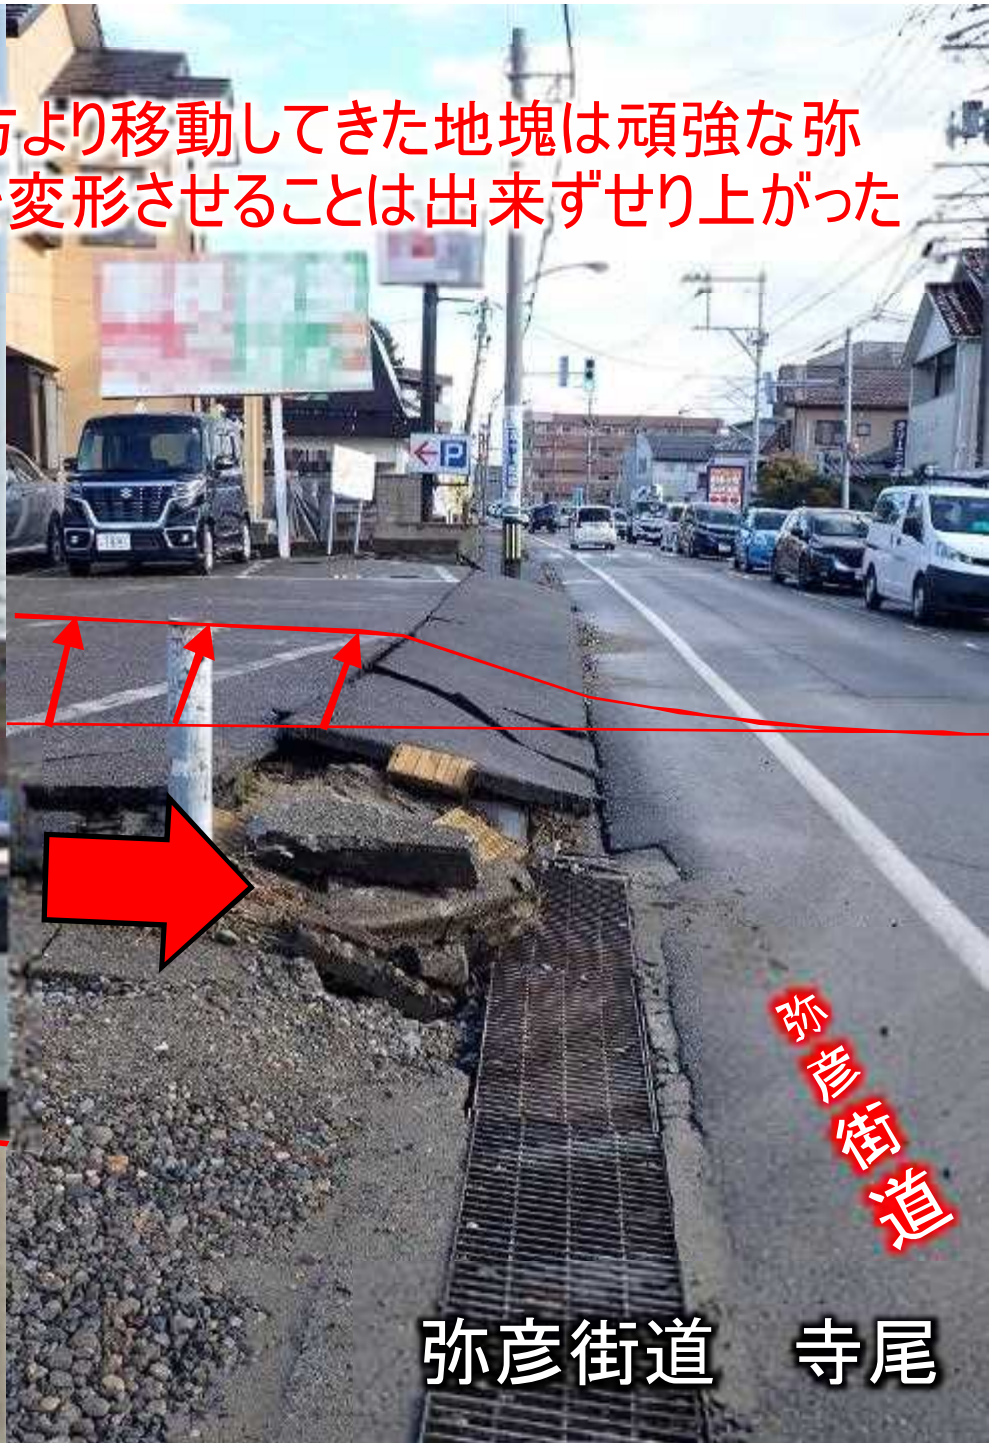
圧縮による

斜面上方より移動してきた地塊は頑強な弥彦街道を变形させることは出来ずせり上がった

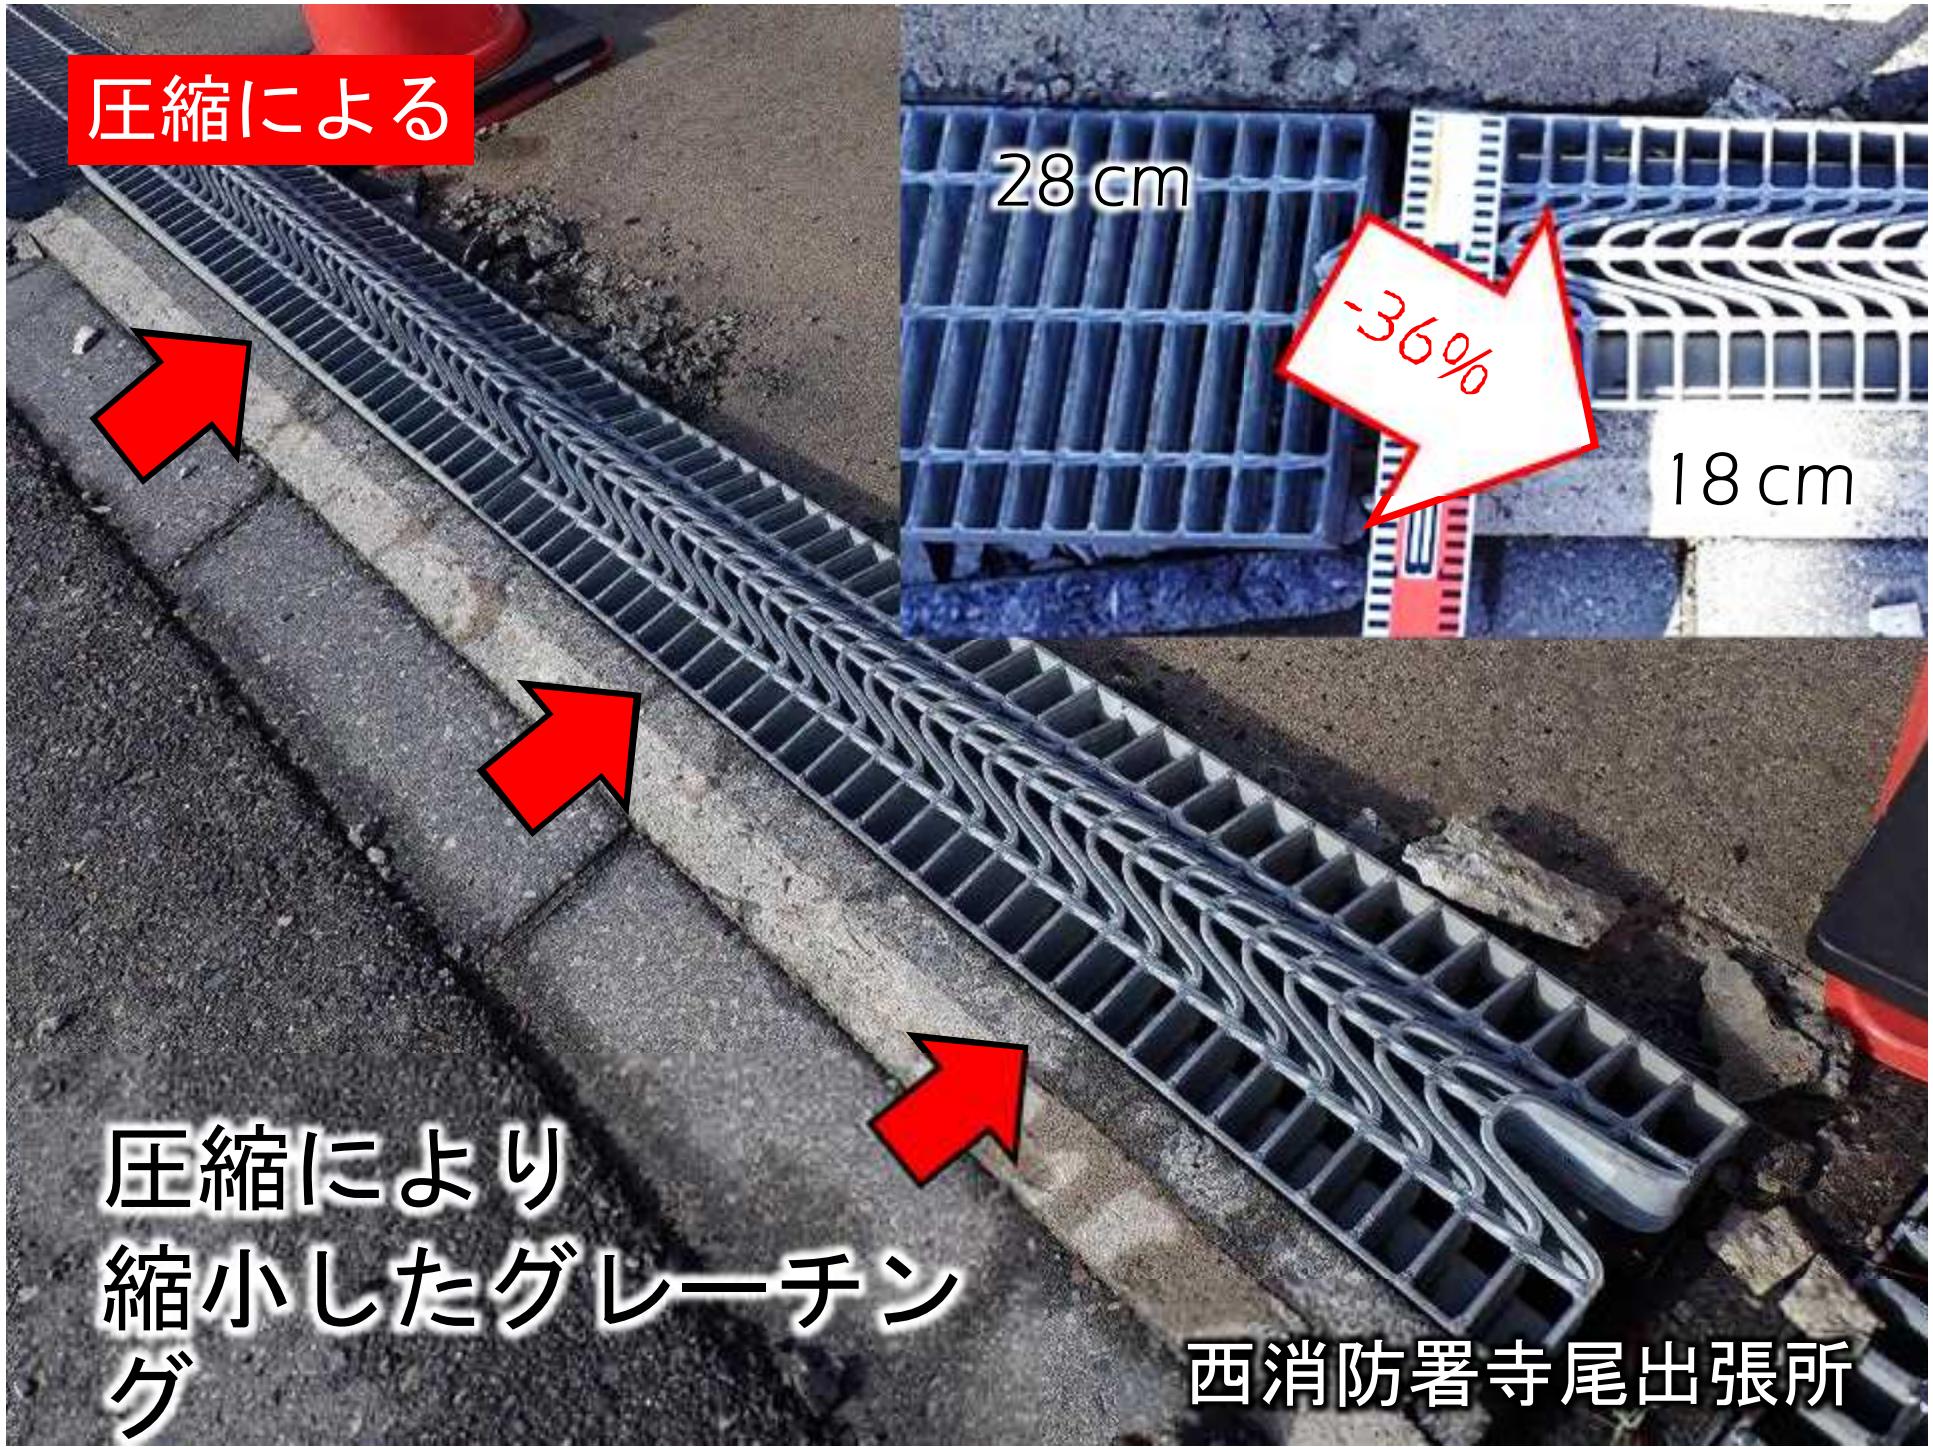
西消防署寺尾出張所

斜面上方より移動してきた地塊は頑強な
構造物(水路)を变形させることは出来ずせり上がった

圧縮による

圧縮により
縮小したグレーチ
ング

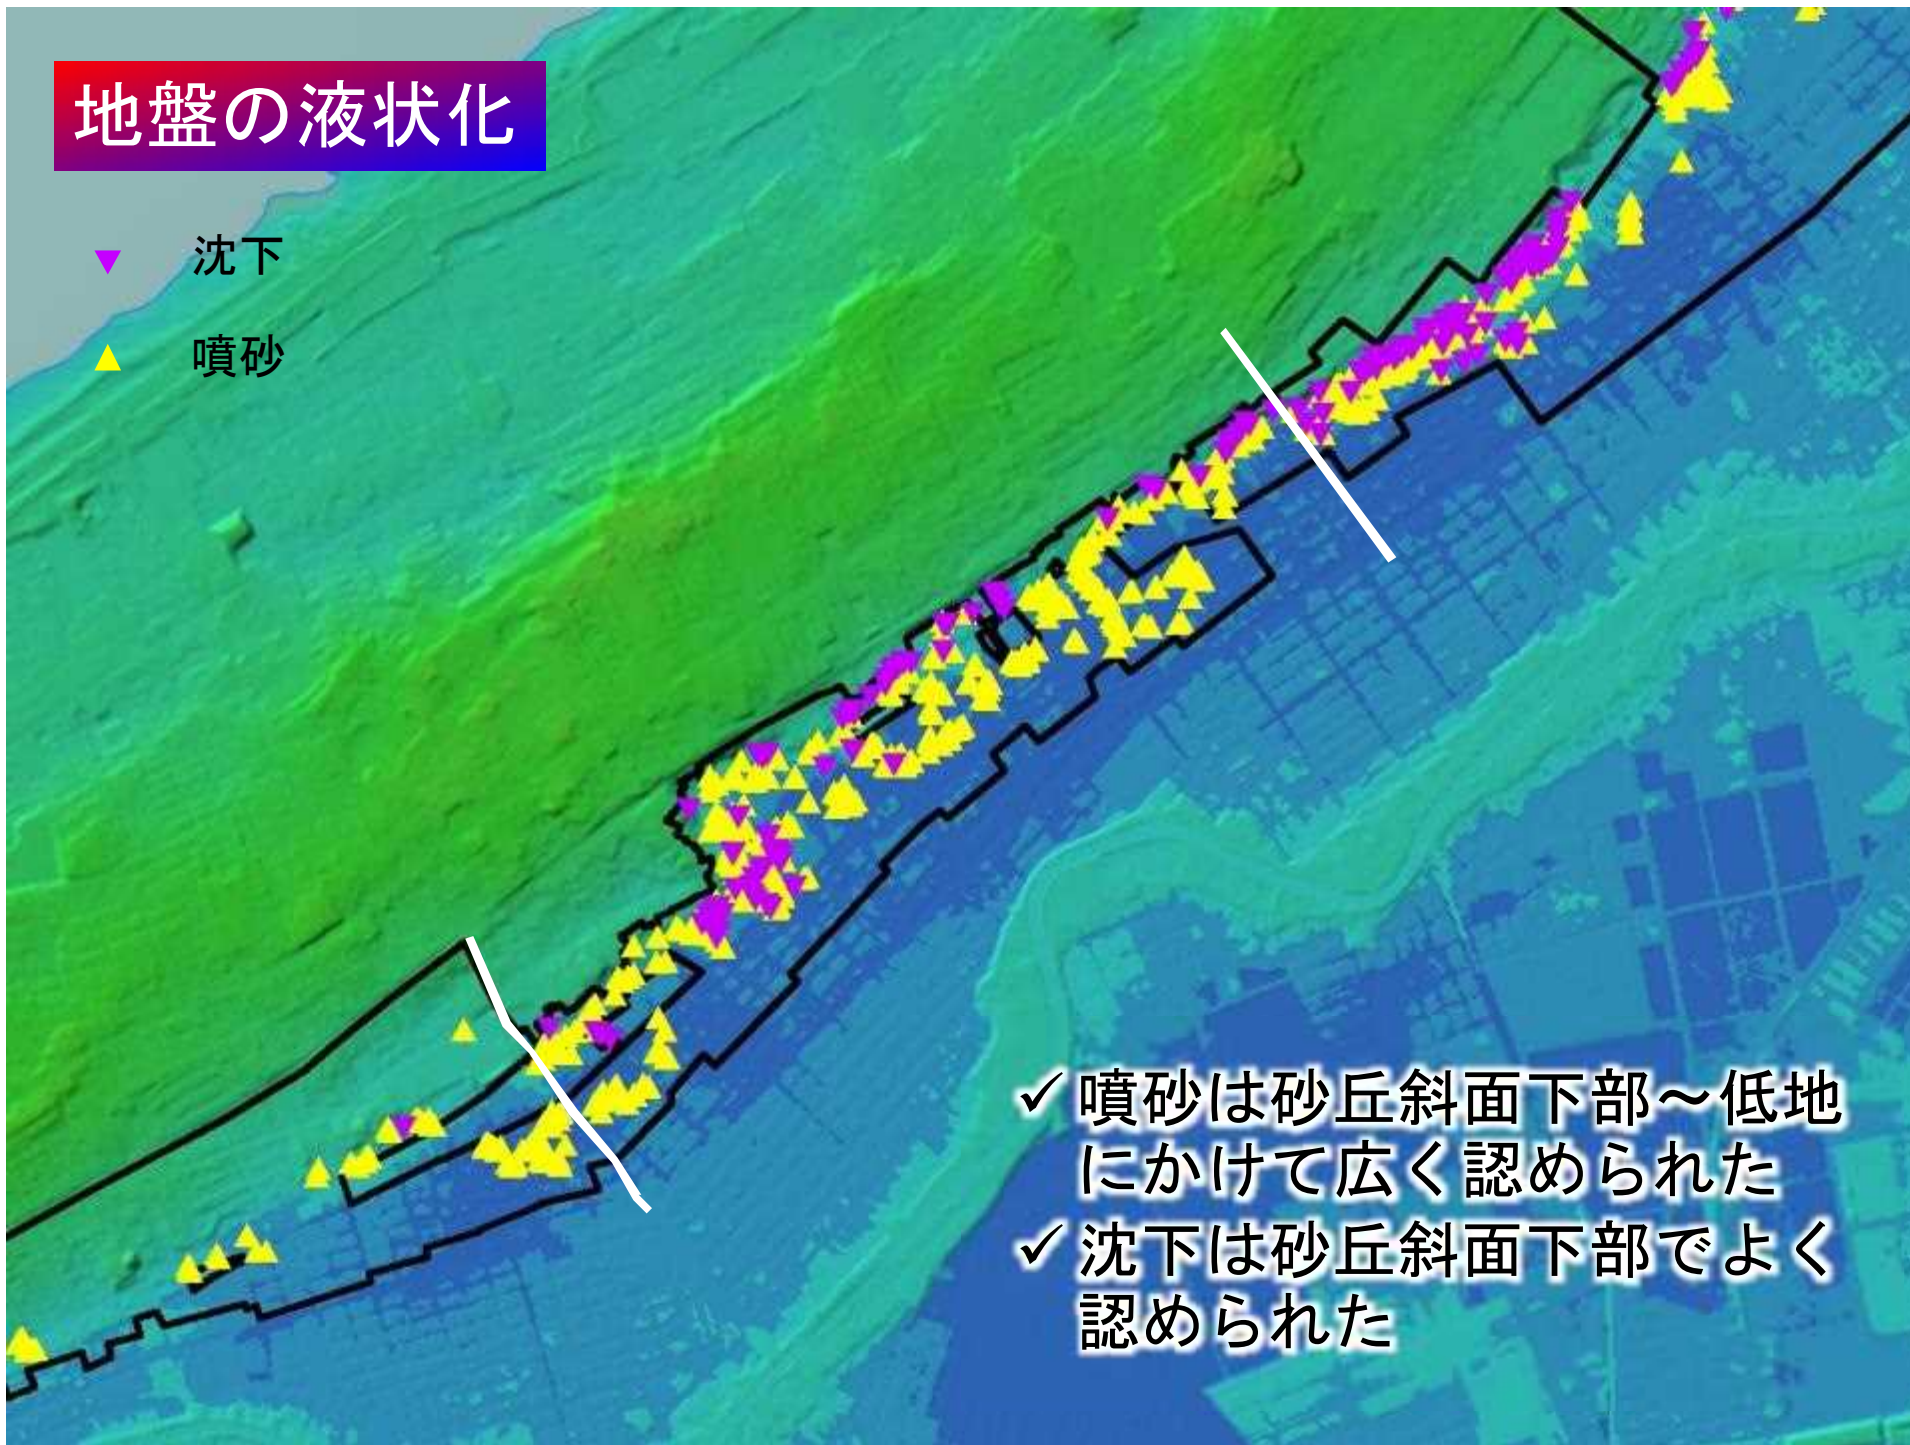
地盤の液状化

- ▼ 沈下
- ▲ 噴砂

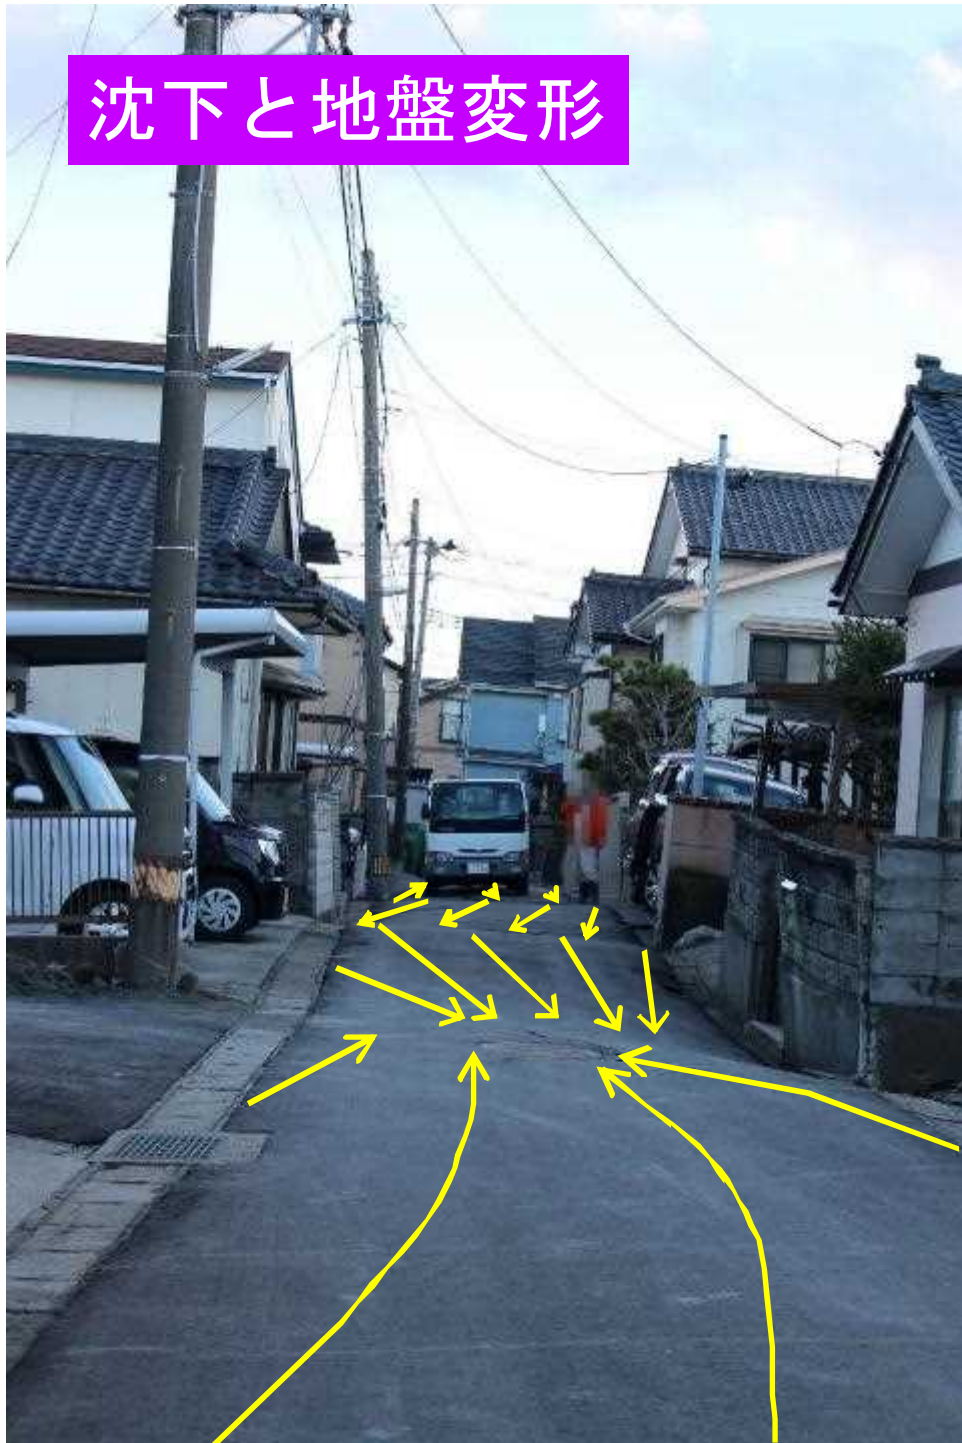
沈下と地盤変形

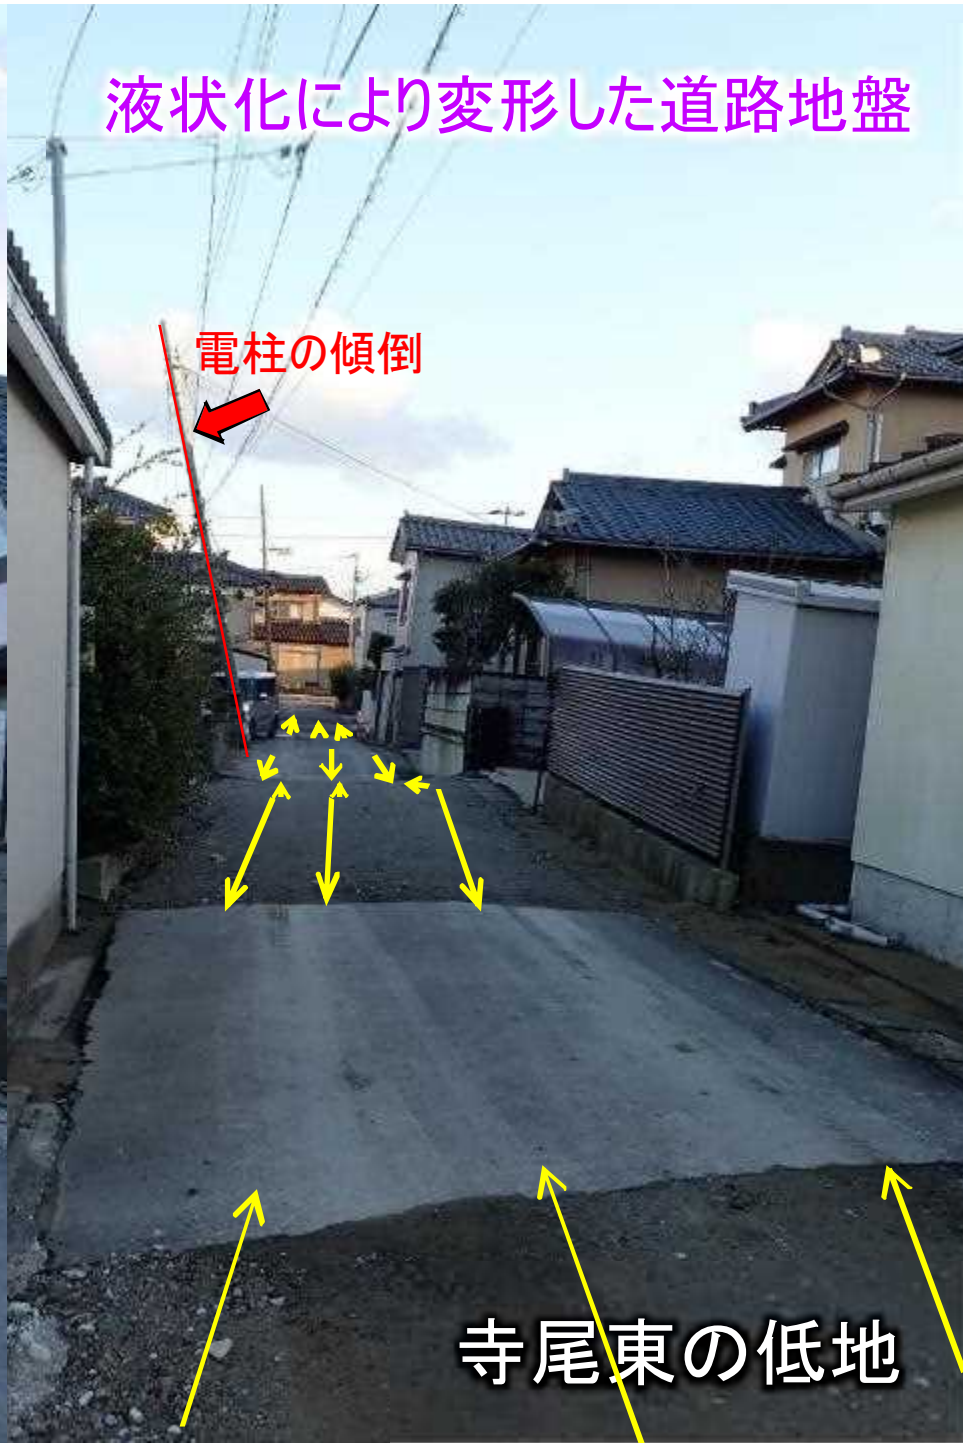
液状化により変形した道路地盤

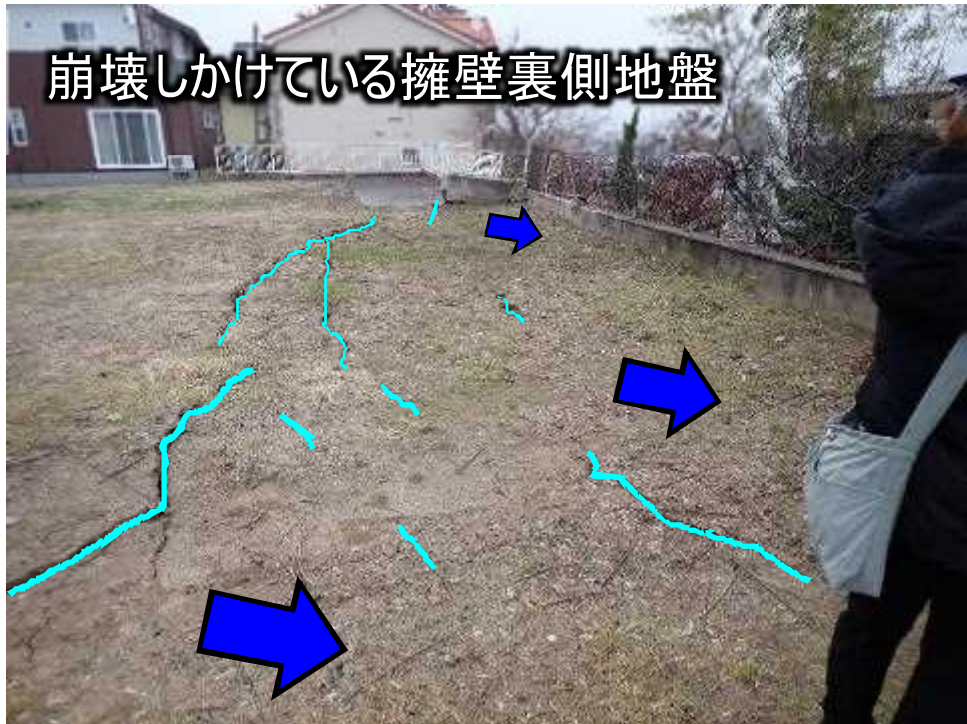
崩壊しかけている擁壁裏側地盤

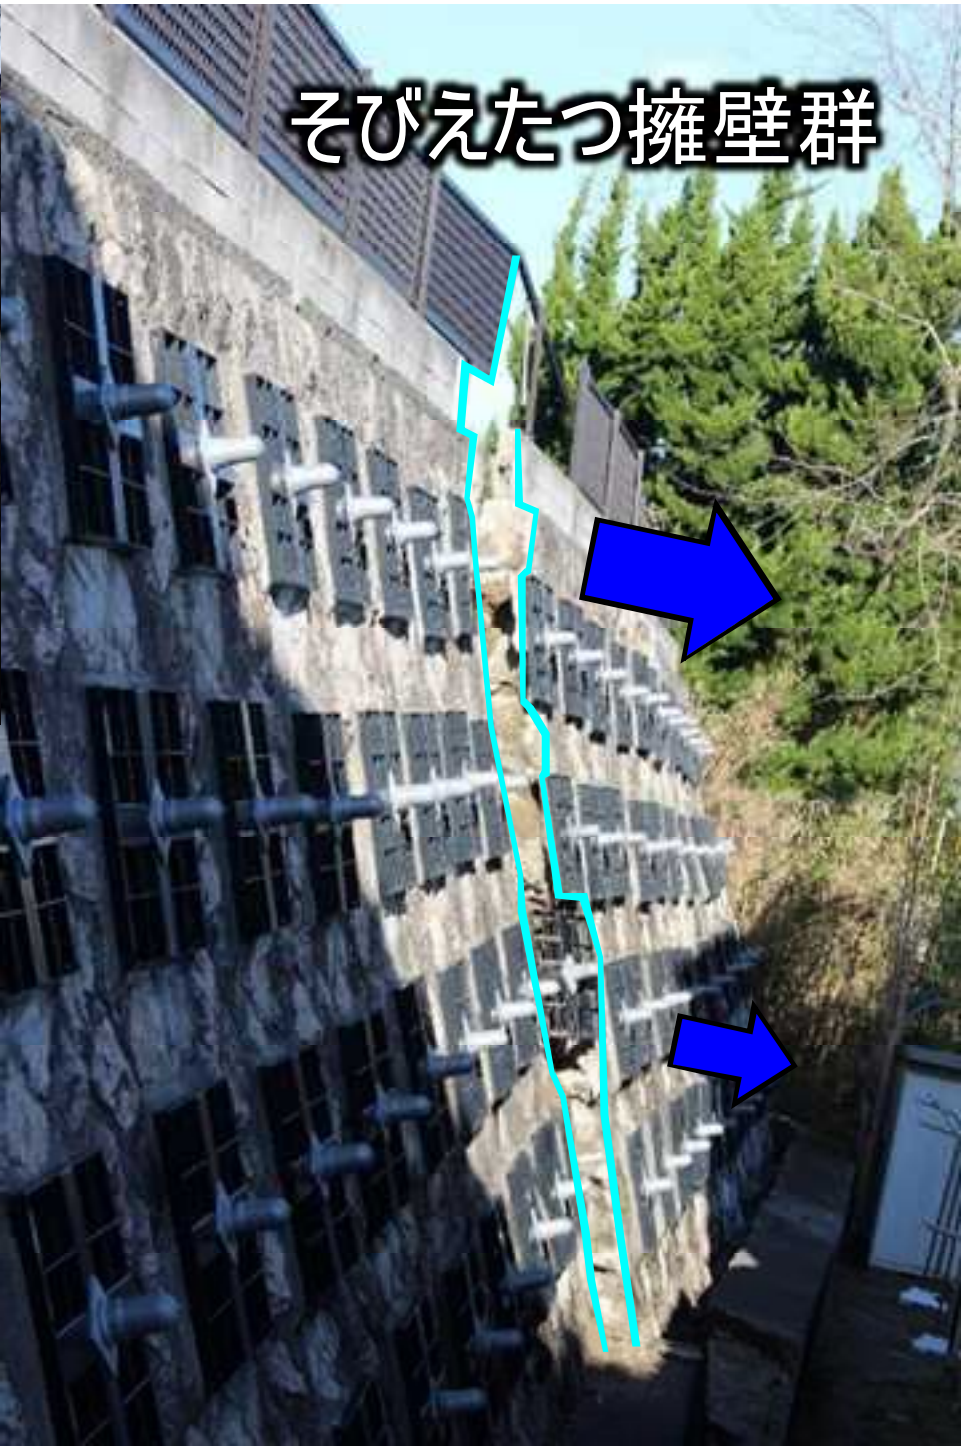
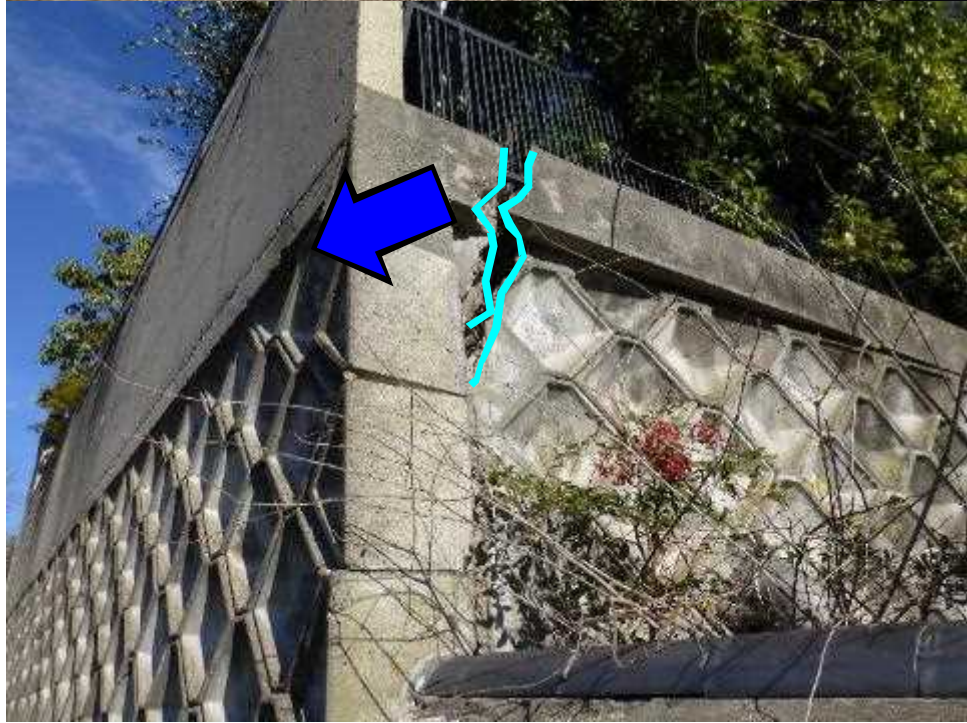
そびえたつ擁壁群

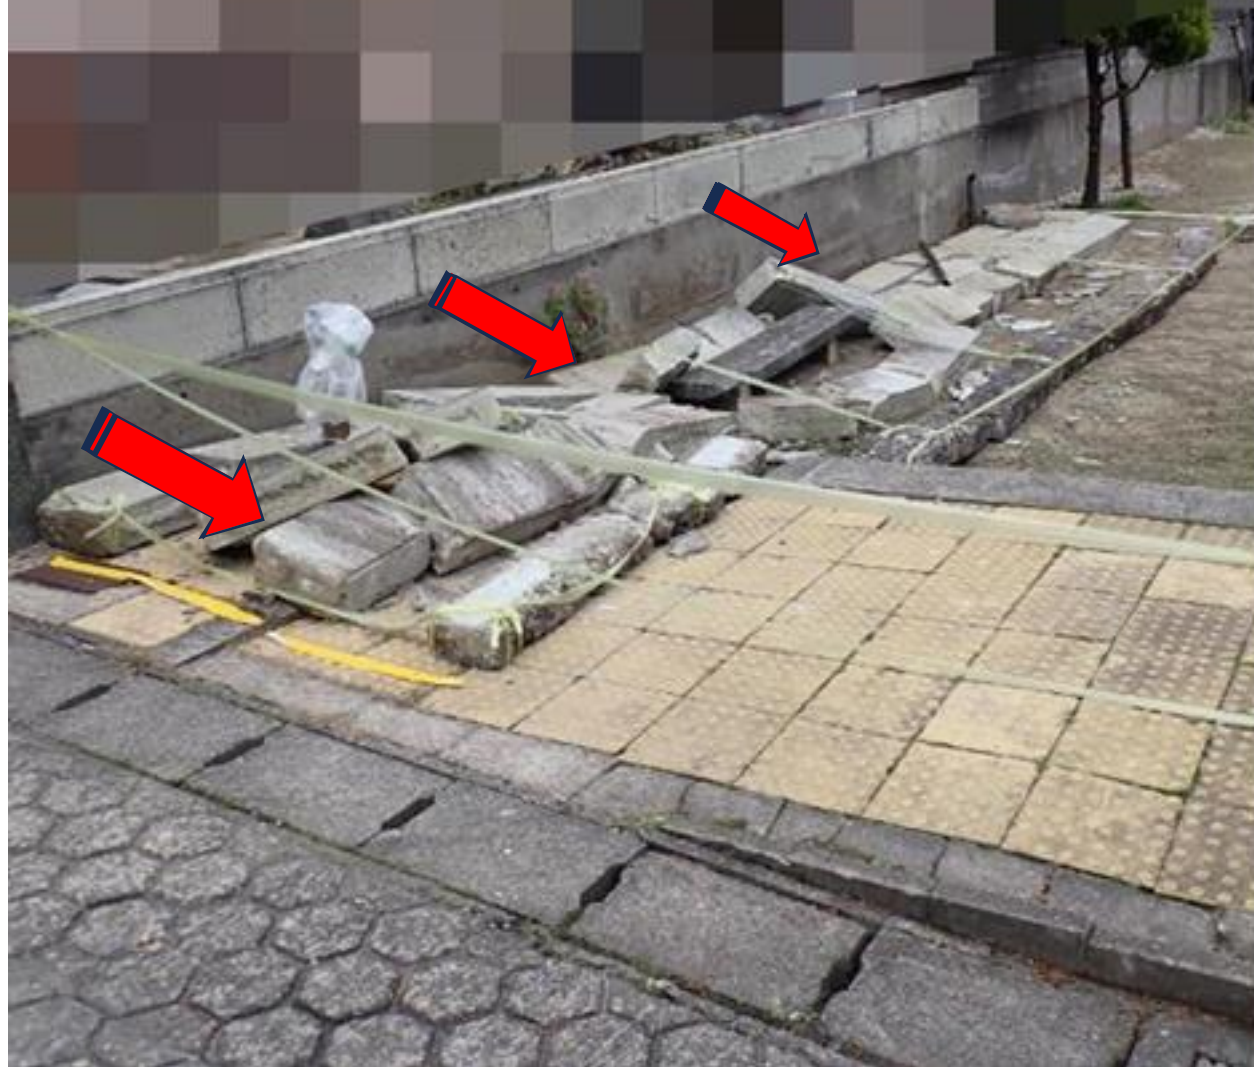
塀の崩壊の危険性
