玉川温泉雪崩災害調査報告（速報）

－玉川温泉周辺の今冬の気象状況と積雪断面観測結果－

新潟大学災害・復興科学研究所
環境変動科学部門・気水圏環境分野

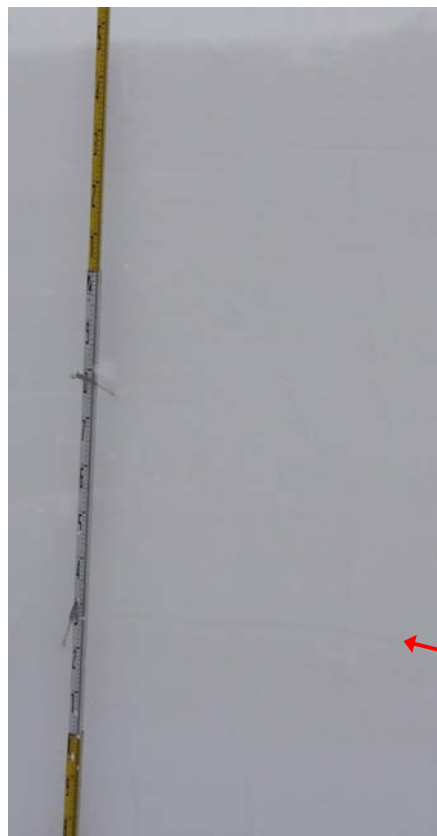
図5 積雪断面の写真 (矢印がこしもぎらめ雪層)

積雪上部と下部の境に位置するこしもざらめ層（上部はクラスト）は，その上下の層と比較して粒径が大きいため視覚的に明瞭な層である（図5）。この層付近を2月4日に詳細に観察した結果を図6に示す。地上高125cm付近は，上からこしもざらめ雪層（高さ125～125.5cm，粒径0.2-0.5mm），ざらめ雪がこしもざらめ化した層（高さ124.5～125cm，粒径0.5-2.0mm），こしもざらめ雪層（高さ124～124.5cm，粒径0.5-1.0mm）の三層でできており，最下部のこしもざらめ雪層（図7）の硬度（プッシュゲージによる）が極めて小さく弱層であるといえる。この弱層は，土木研究所雪崩・地すべり研究センターが破断面において観測した弱層（<http://www.pwri.go.jp/team/niigata/snowslide1.pdf>）に対応しているものと考えられる。また，この弱層は1月20日前後の降雪中断期間の気象条件のもとで形成された可能性が高い。
