2014年2月中旬の大雪により関東甲信地方で 多発した雪崩災害の緊急調査報告

和泉 薫・河島克久・伊豫部勉・松元高峰

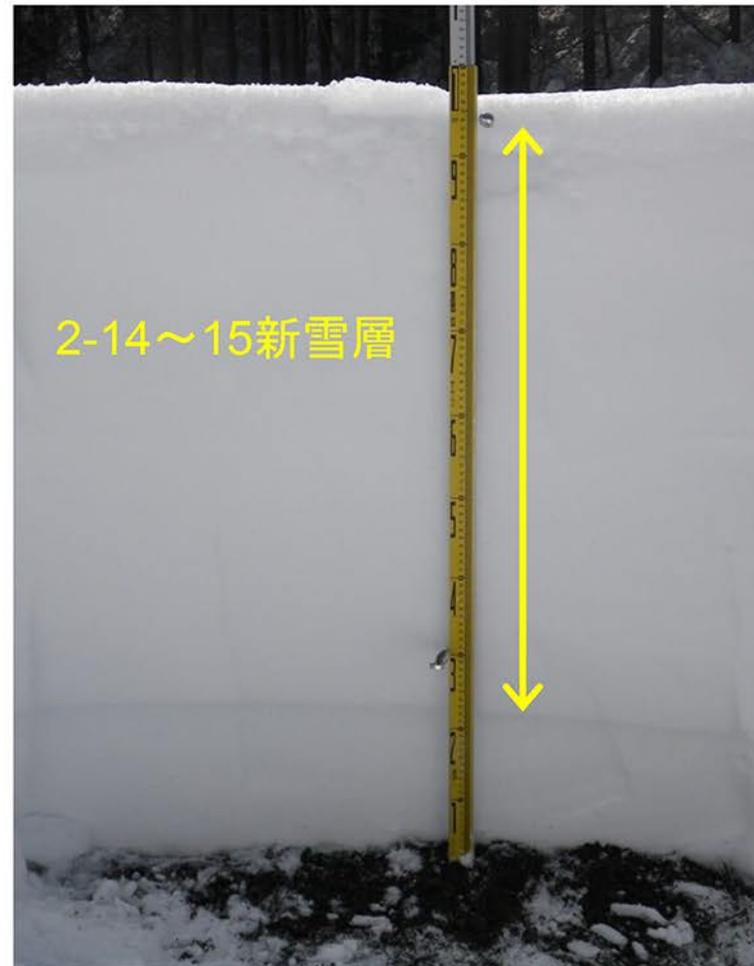
山梨県早川町雨畑での積雪断面

積雪水量の3/4が2-14~15の新雪層

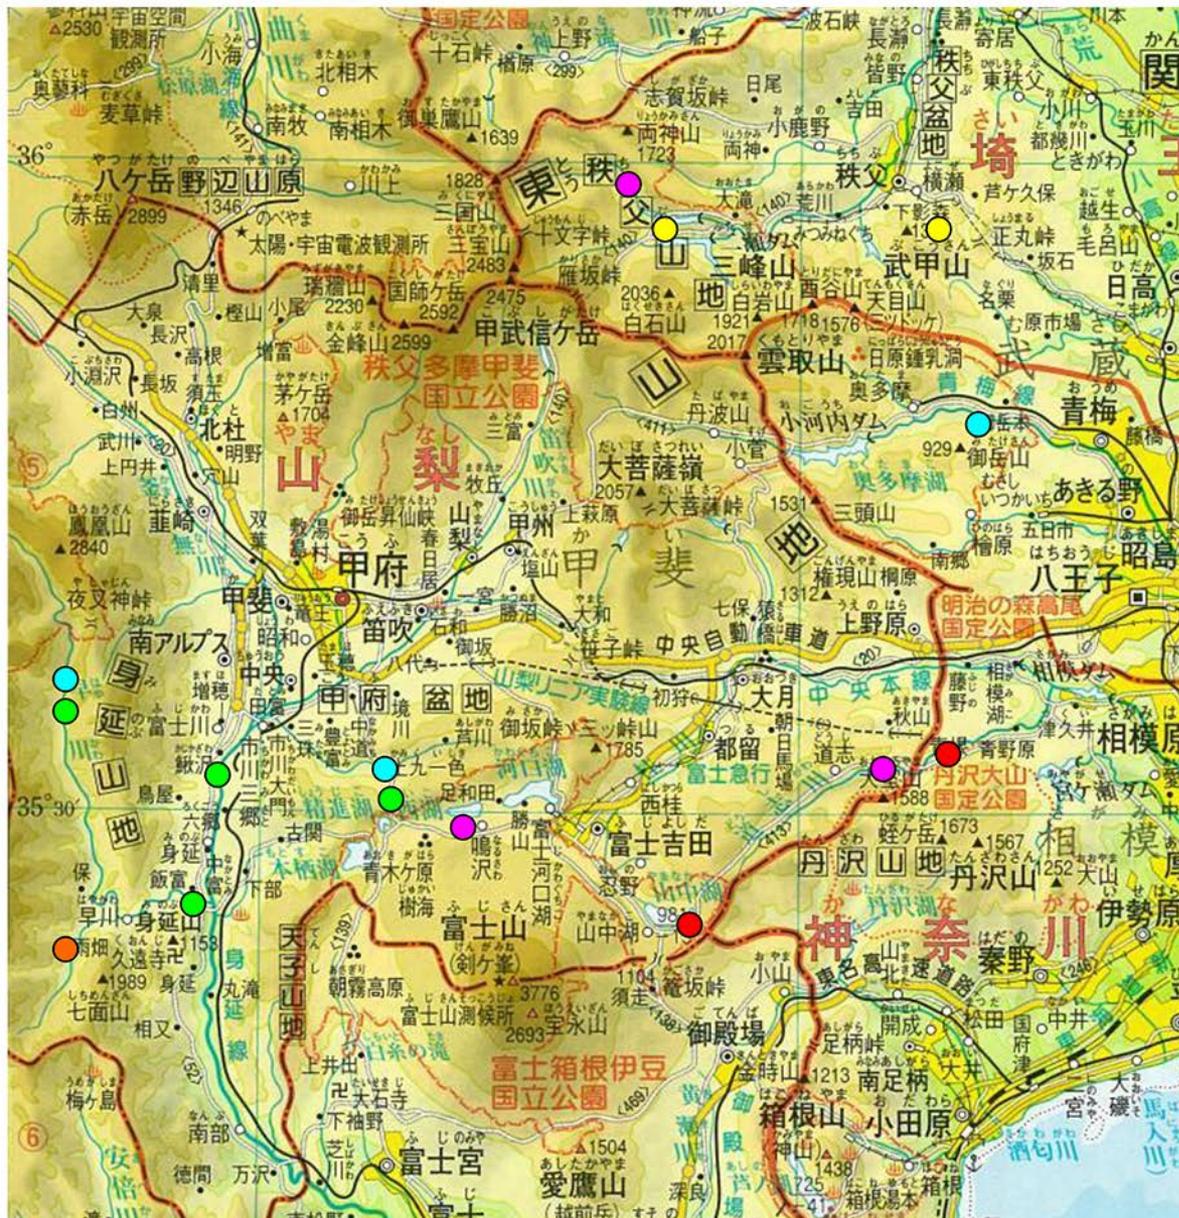
積雪水量

- 120~140 mm
- 140~160 mm
- 160~180 mm
- 180~200 mm
- 200~220 mm
- 220~240 mm

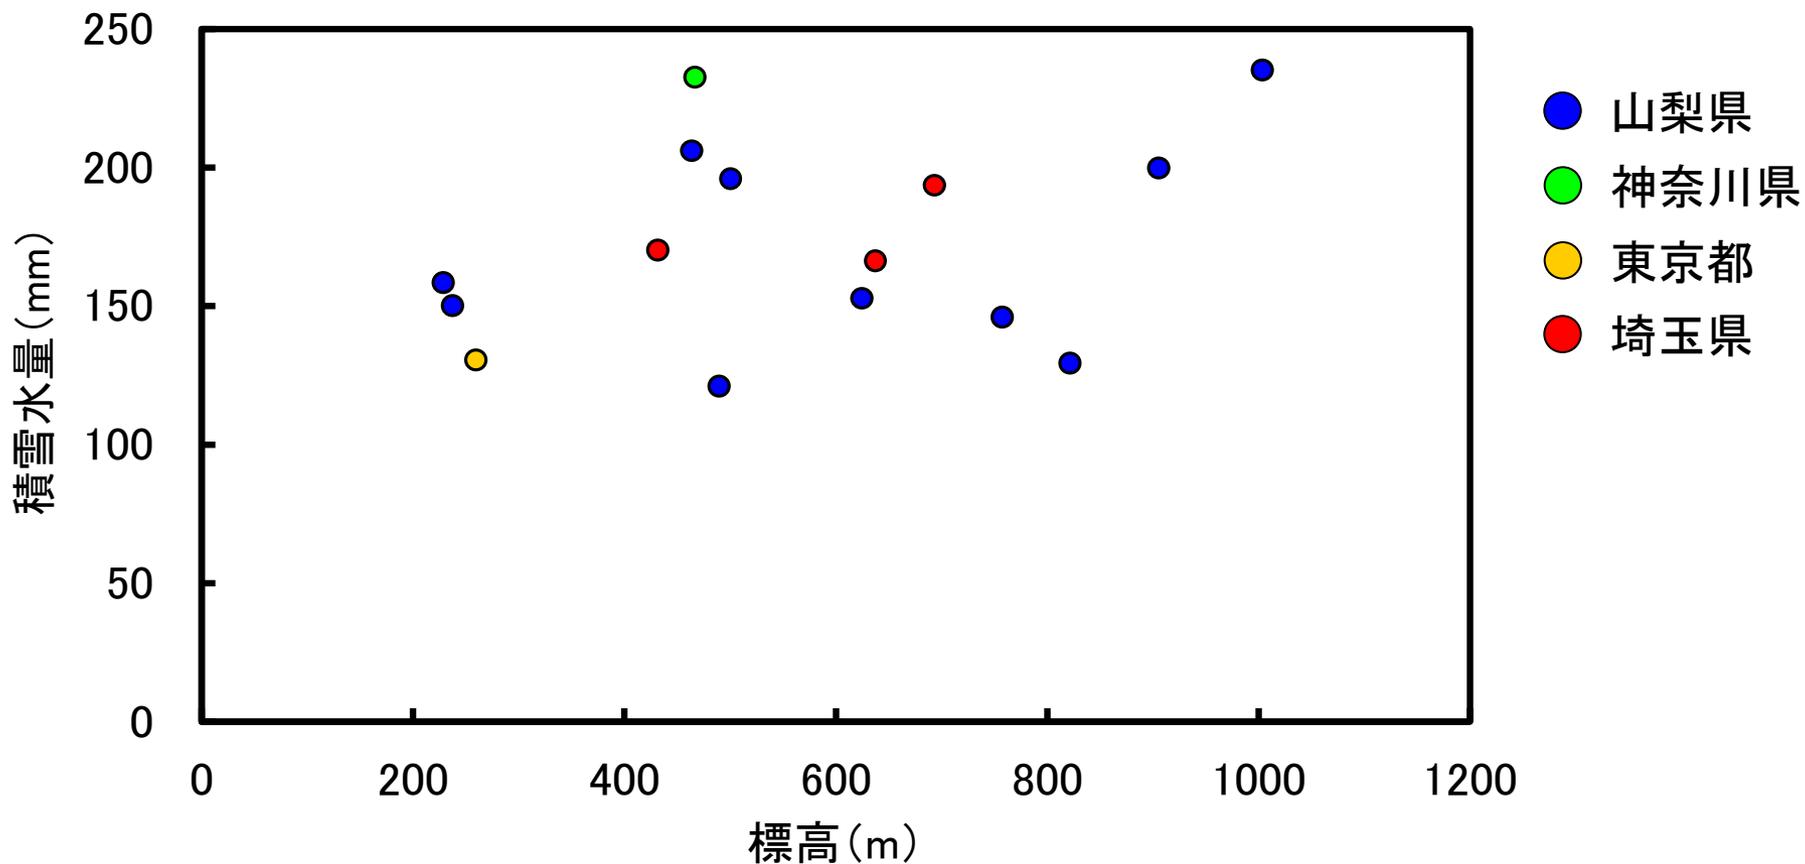
積雪水量の高度分布

積雪水量に標高依存性はほとんど認められない

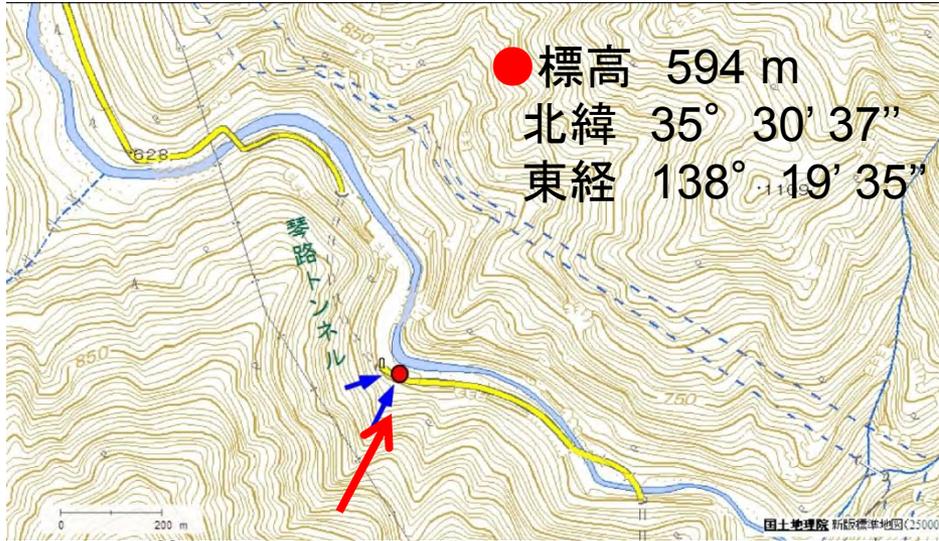
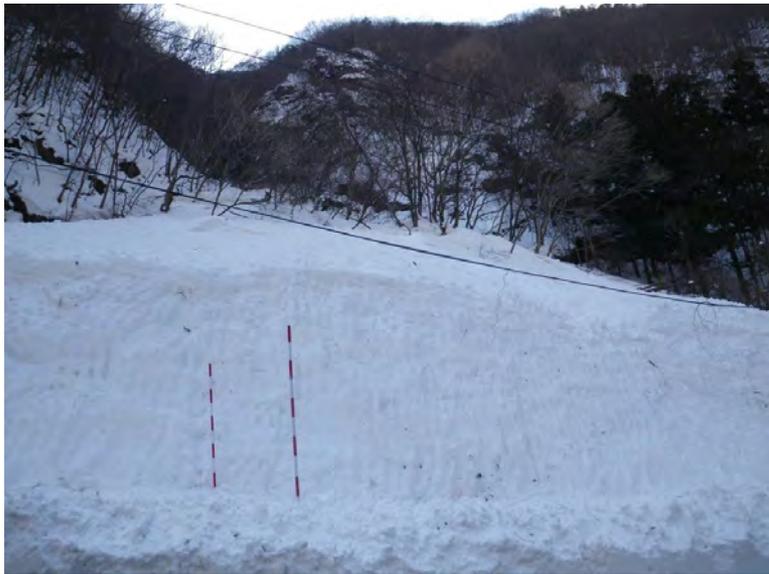
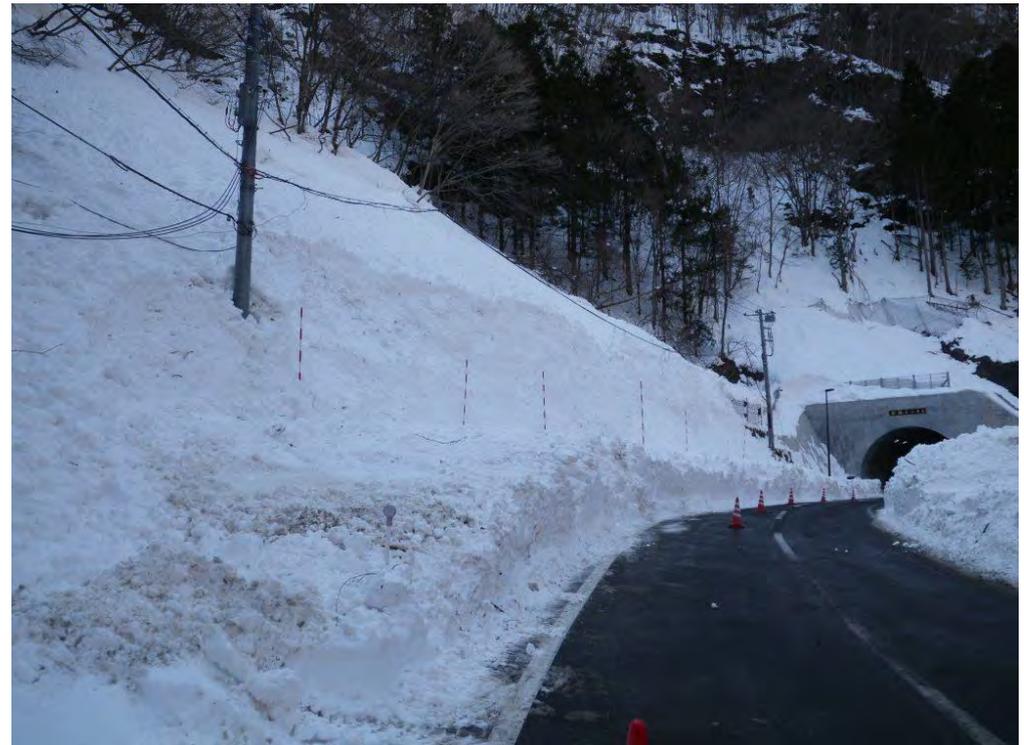
●山梨県南巨摩郡早川町湯島 県道37号琴路トンネル南口

- ・発生日:2月15日未明
- ・道路端でのデブリ幅:72 m
道路端でのデブリ高さ:7.2 m
- ・この雪崩が奈良田・西山温泉等の孤立の主要因

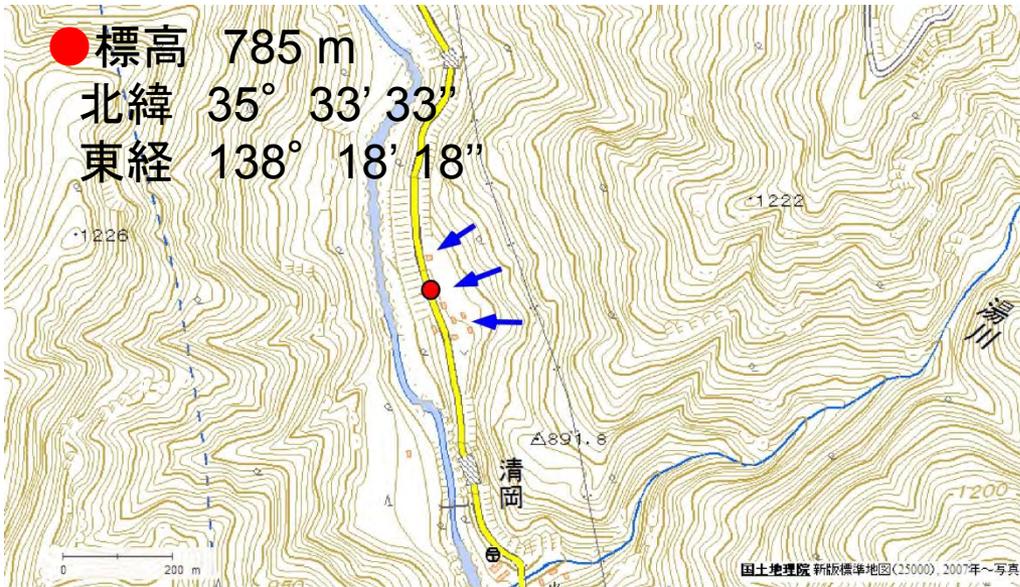
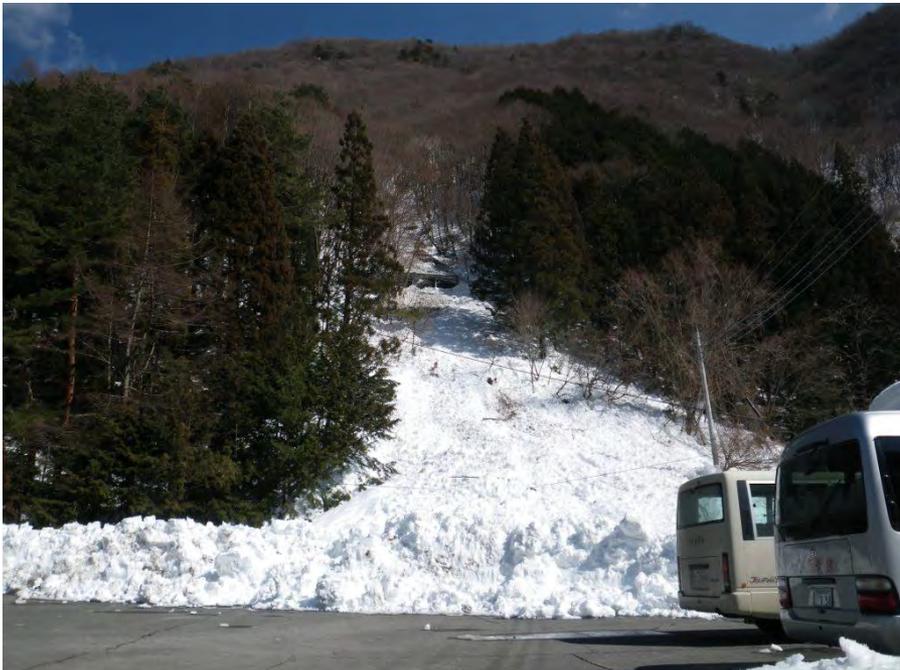
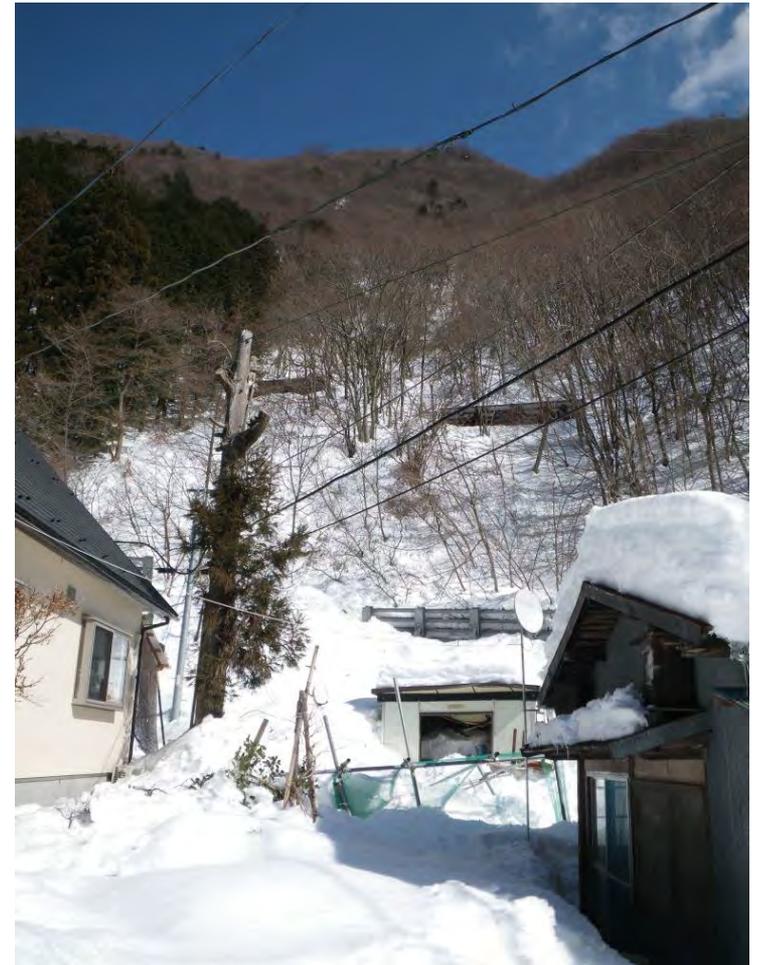
●山梨県南巨摩郡早川町西山温泉 県道37号沿

雪崩発生日:

矢印中央(旅館駐車場埋没): 19日

(Delayed release?)

矢印下(民宿物置破壊): 14夜~15日未明

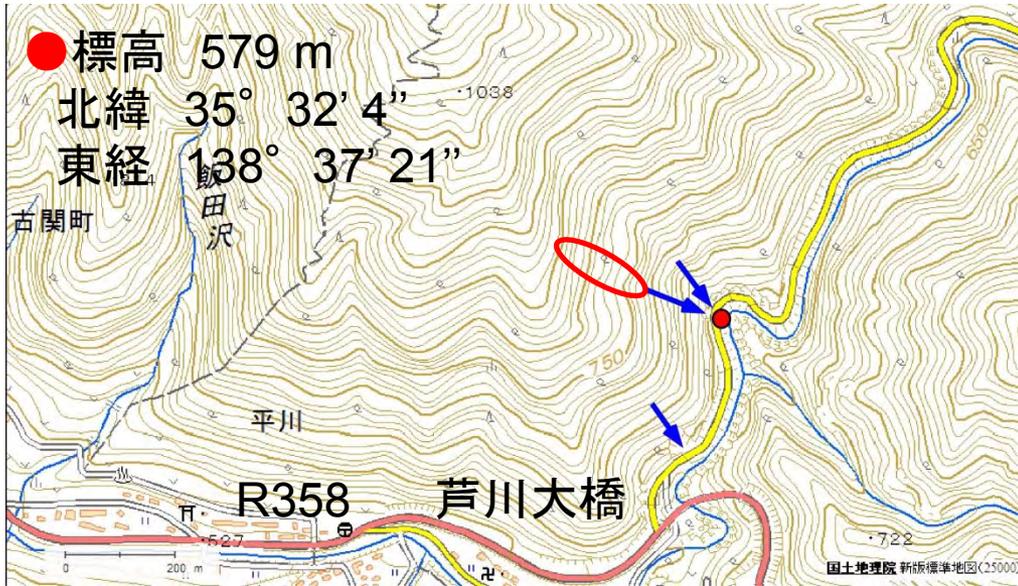
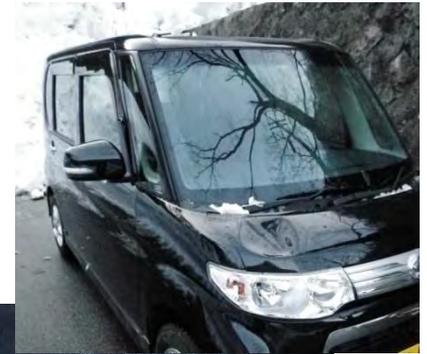
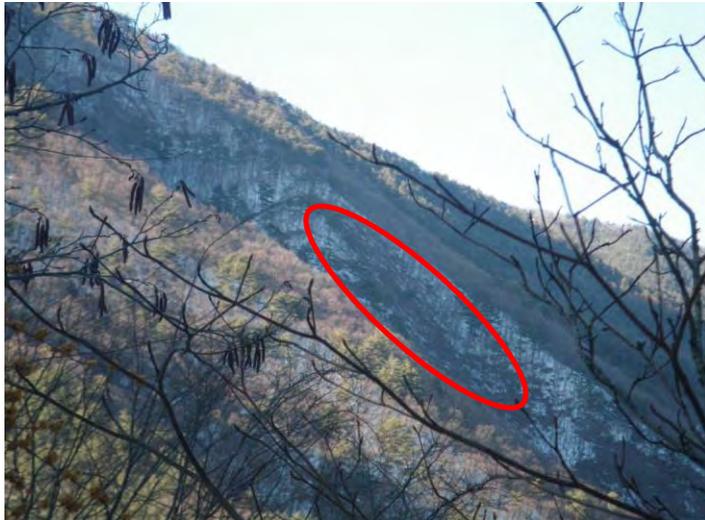
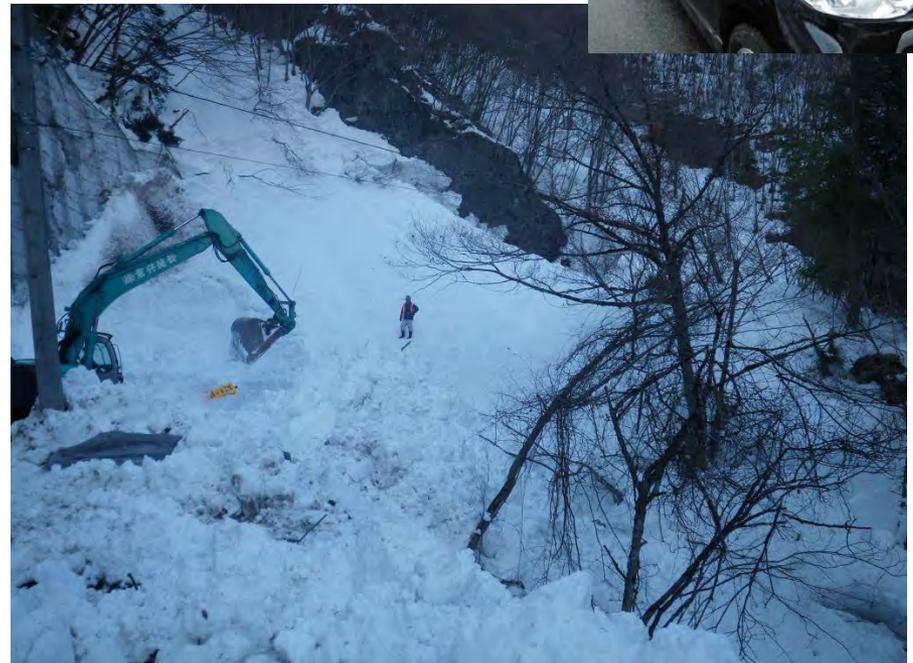
●山梨県甲府市(旧上九一色村)古関町平川 県道36号線

・発生日:14日19:15 通報

- ・乗用車3台・タイヤブル1台スタック
- ・乗員自力脱出後→後続大雪崩で車両埋没

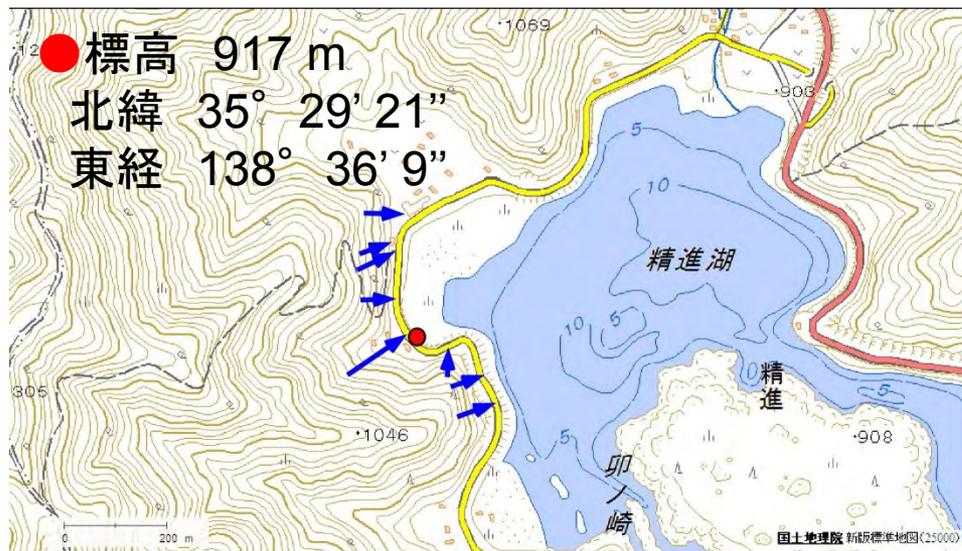
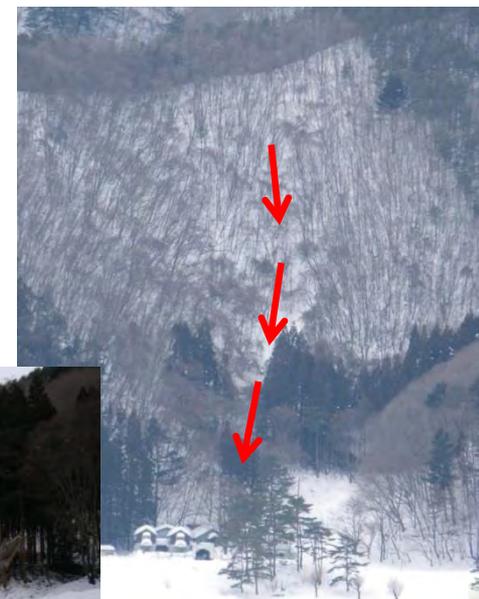
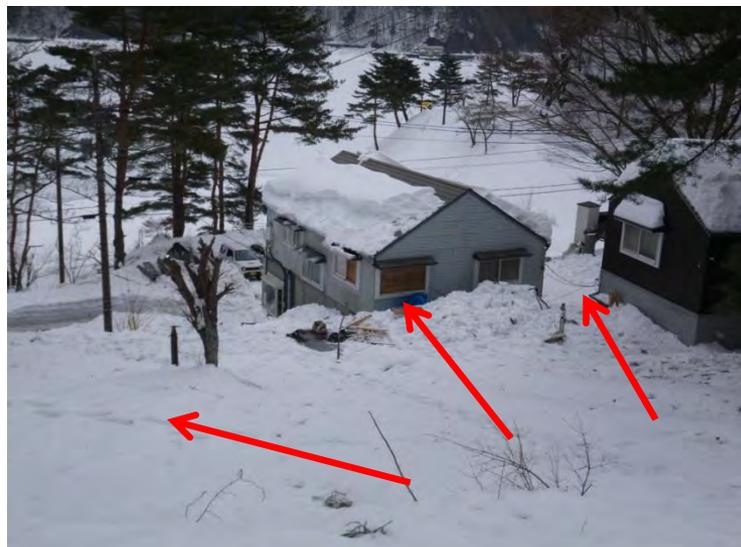
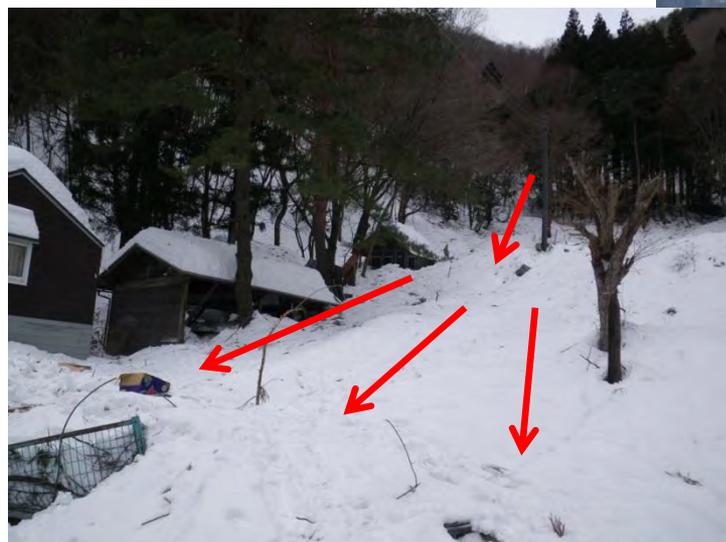
●山梨県南都留郡富士河口湖町精進 精進キャンプ場他

- ・発生日: 15日6:30頃
- ・キャンプ場ではバンガロー3棟、炊事場2棟
シャワー室1棟が全壊
- ・管理人宅にも雪崩が飛込み2階寝室で女性
1人埋没負傷

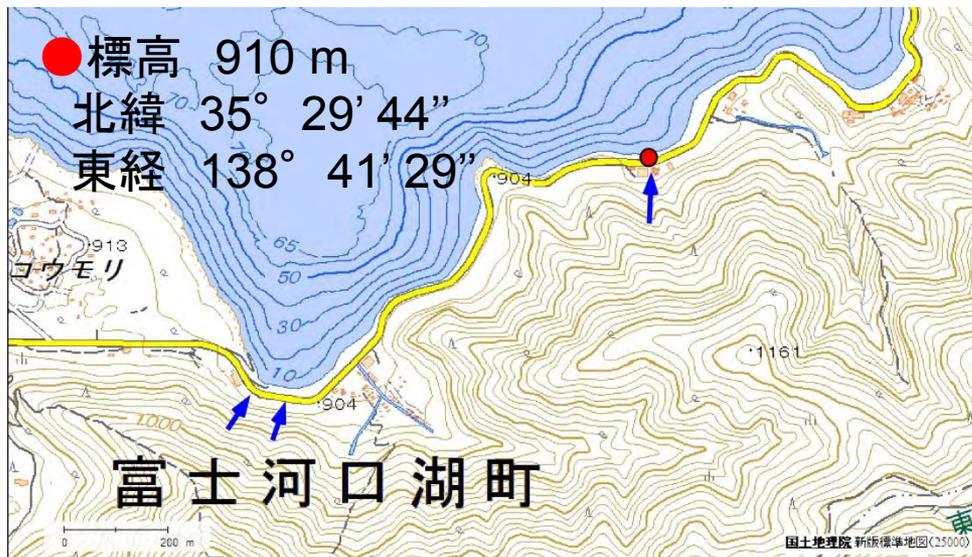
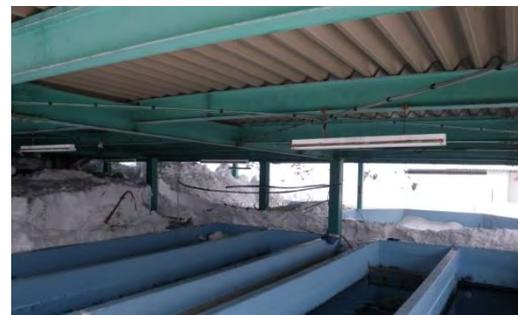
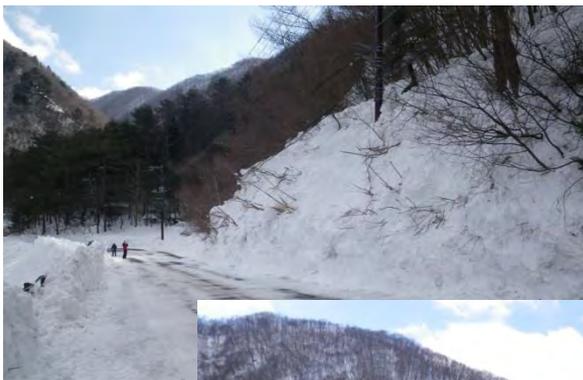
●山梨県南都留郡富士河口湖町西湖南岸

・発生日: 14日夜～15日朝の間

- ・デブリ幅: 約30 m デブリ高: 約3m
- ・漁協母屋の1階シャッター等破損
屋外養魚池内にデブリが堆積
ヒメマスの成魚・稚魚約8万匹死滅

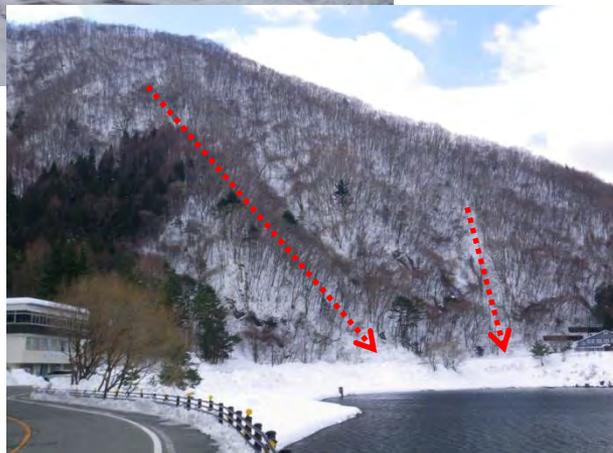
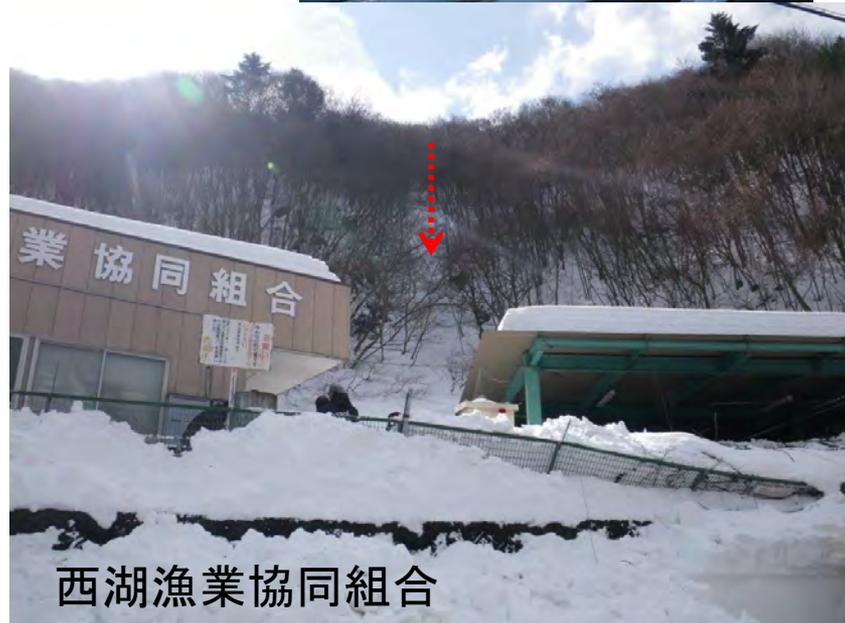
県道710号埋没
デブリ幅: 約37m
デブリ高: 約6m

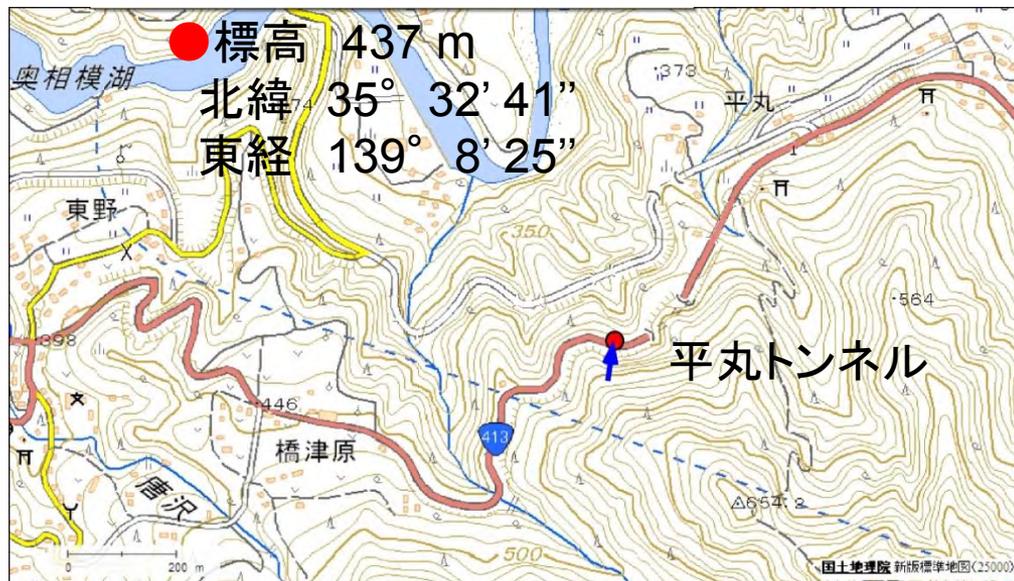
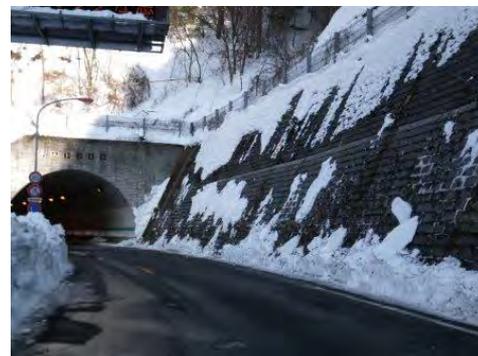
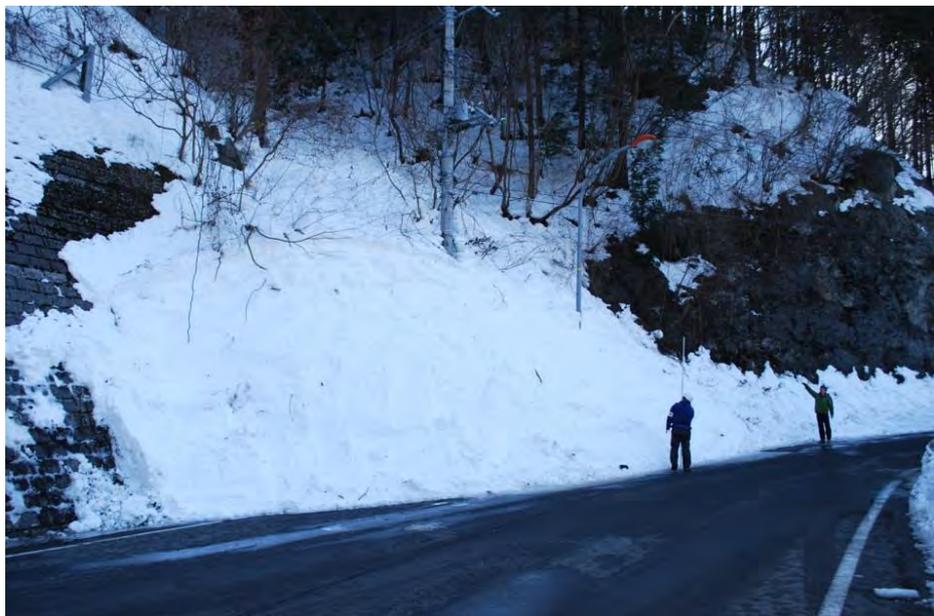
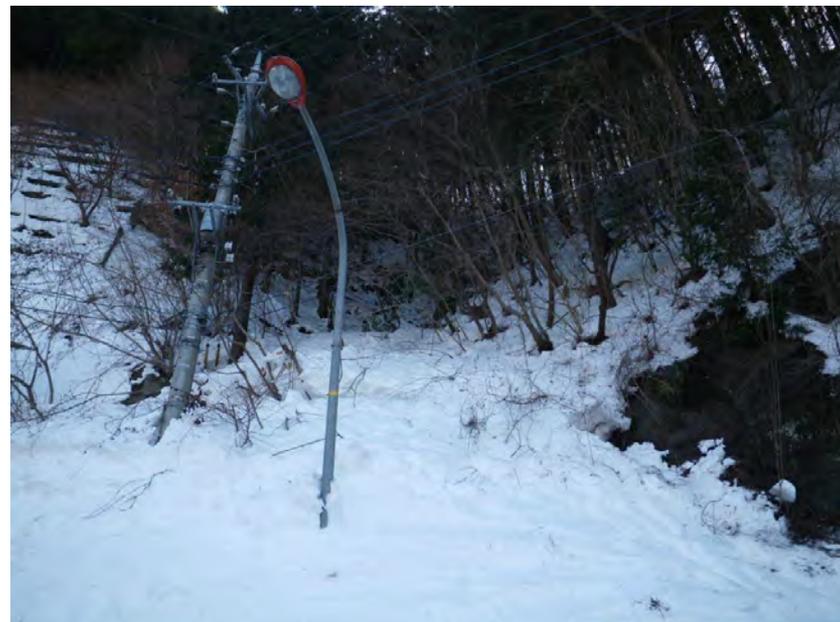
●神奈川県相模原市緑区青根 国道413号線平丸トンネル付近

発生日: 14日夜~15日朝の間?
道路端でのデブリ幅: 15 m
道路端でのデブリ高さ: 3.5 m

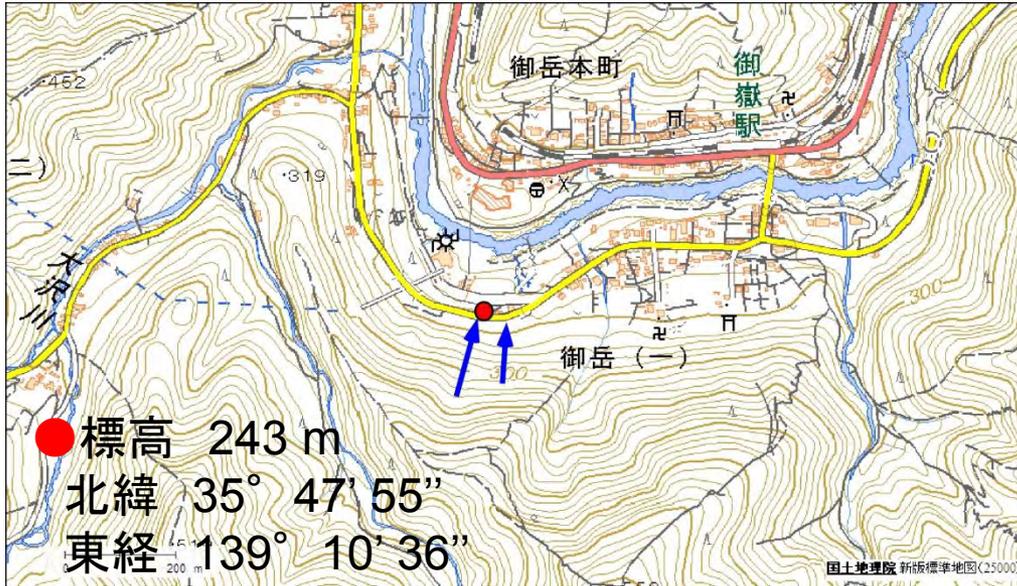
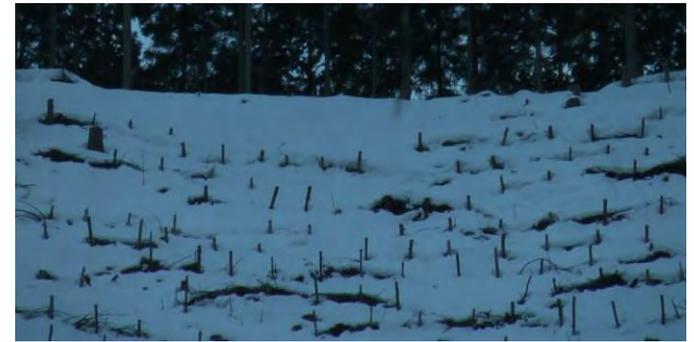
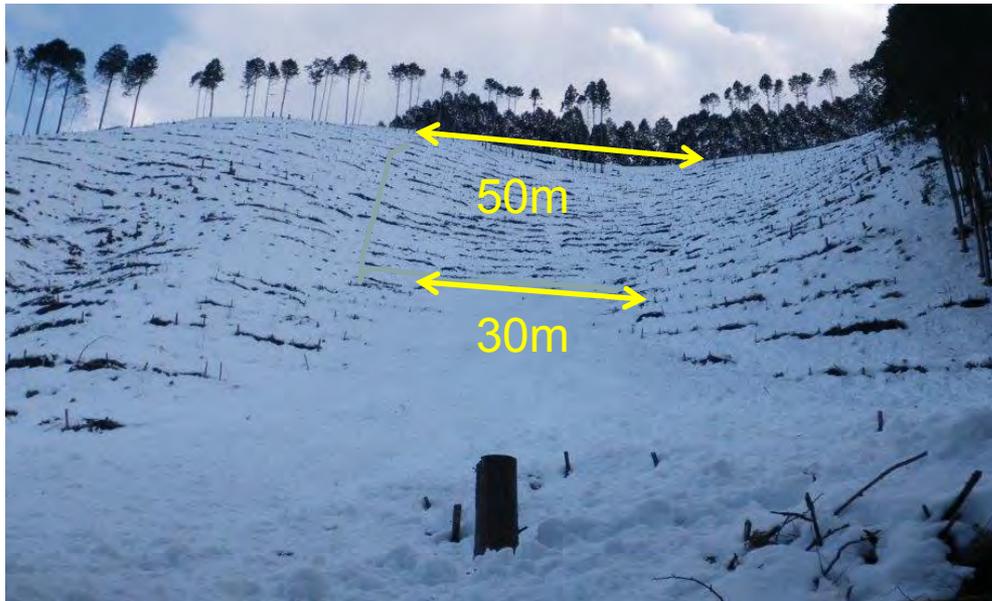
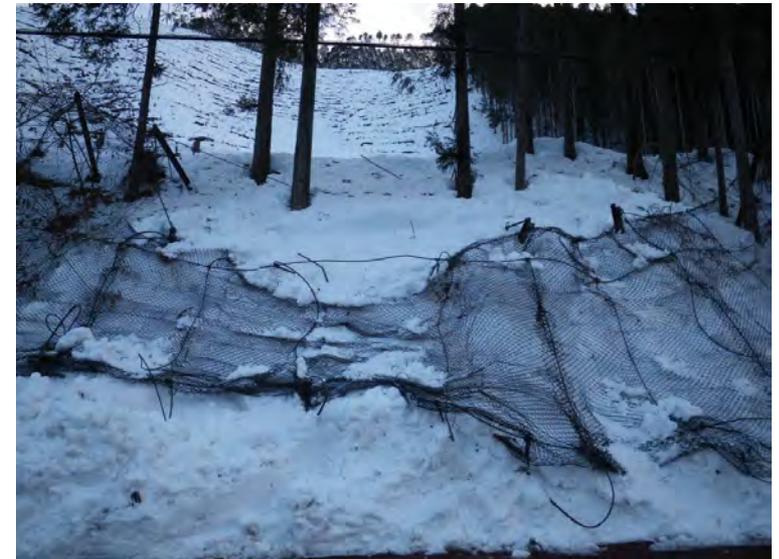
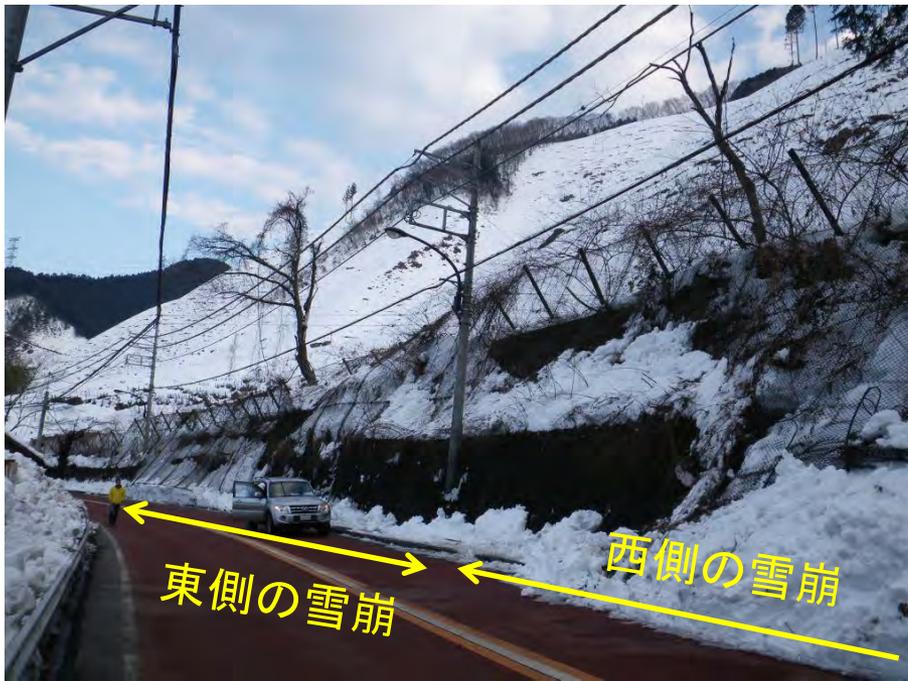
●東京都青梅市御岳1丁目都道45号線沿い 杉林皆伐斜面

発生日:14日夜~15日朝の間

- 西側の大きな雪崩
道路山手端でのデブリ幅:56 m
発生区上端~デブリ末端まで:330m
見通し角:32.8°

皆伐斜面は多量降雪時に大規模雪崩を発生させる！

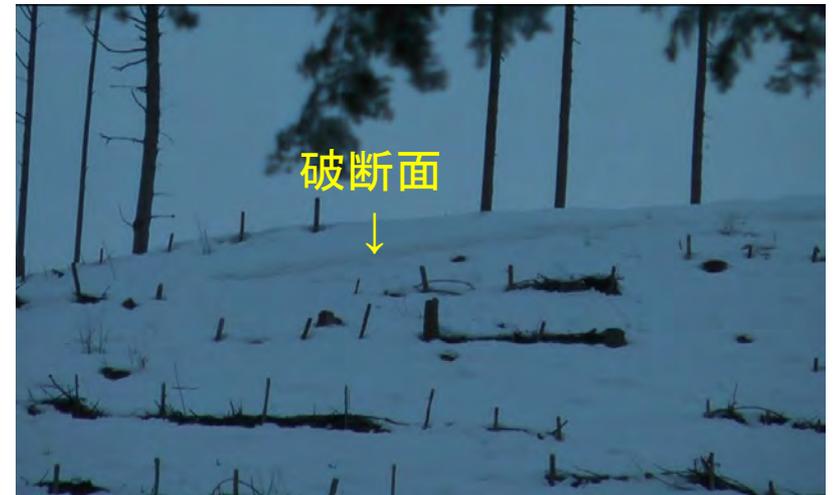
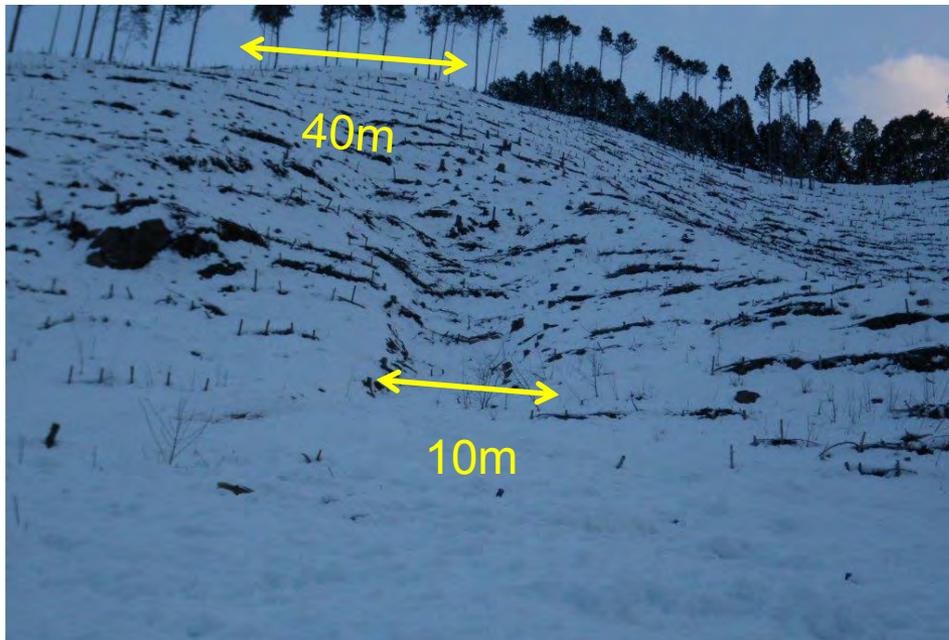
●東側の雪崩

道路でのデブリ幅: 38 m

発生域上端までの斜距離: 236 m

見通し角: 36.8°

発生区上端の幅: 40m

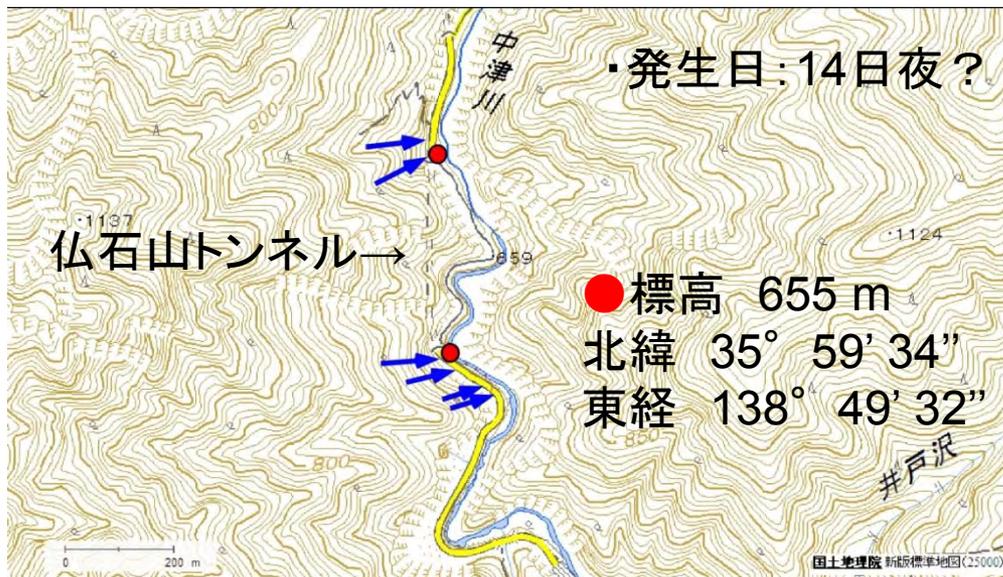
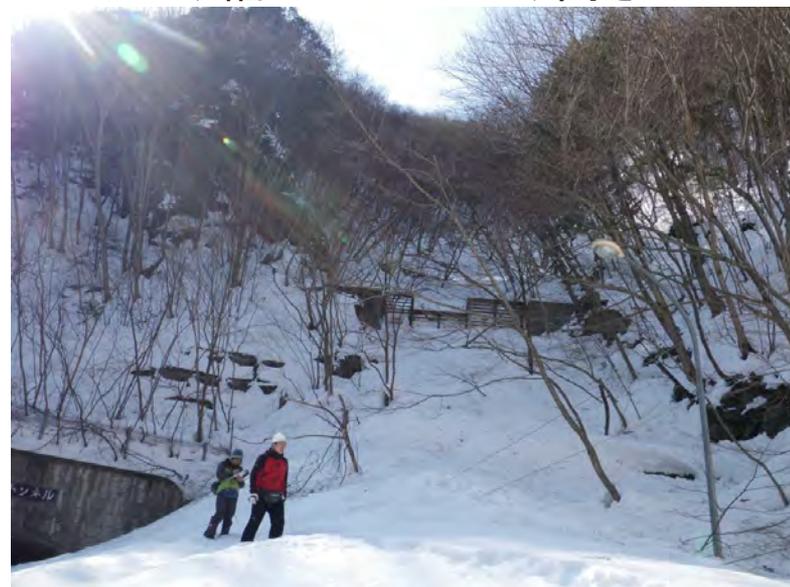
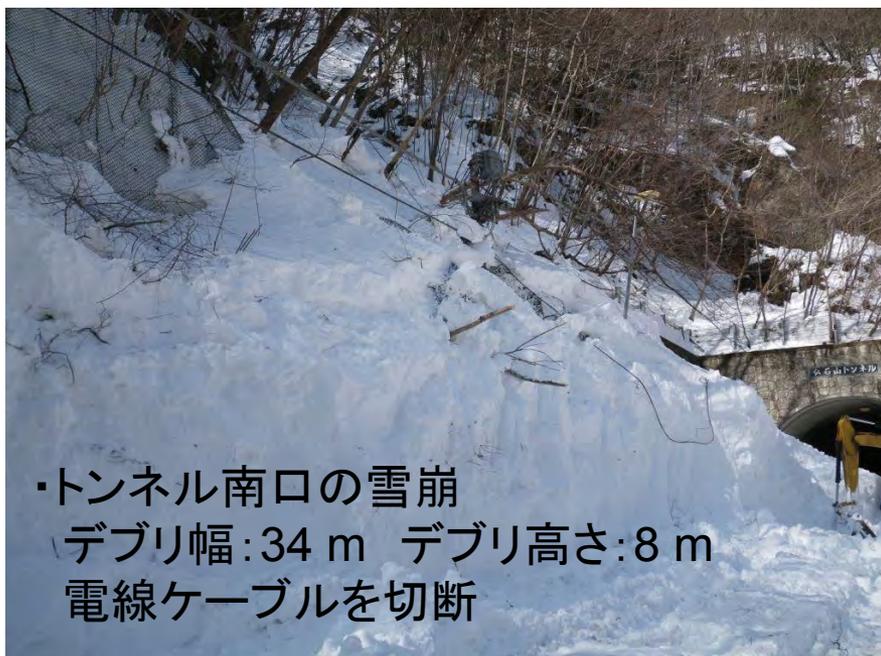
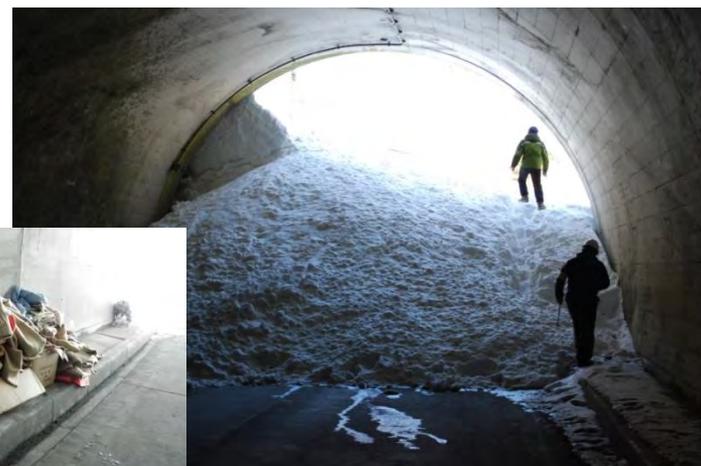
● 埼玉県秩父市中津川 県道210号仏石山トンネル両抗口

・トンネル北口の雪崩
デブリ幅:38 m デブリ高さ:8 m

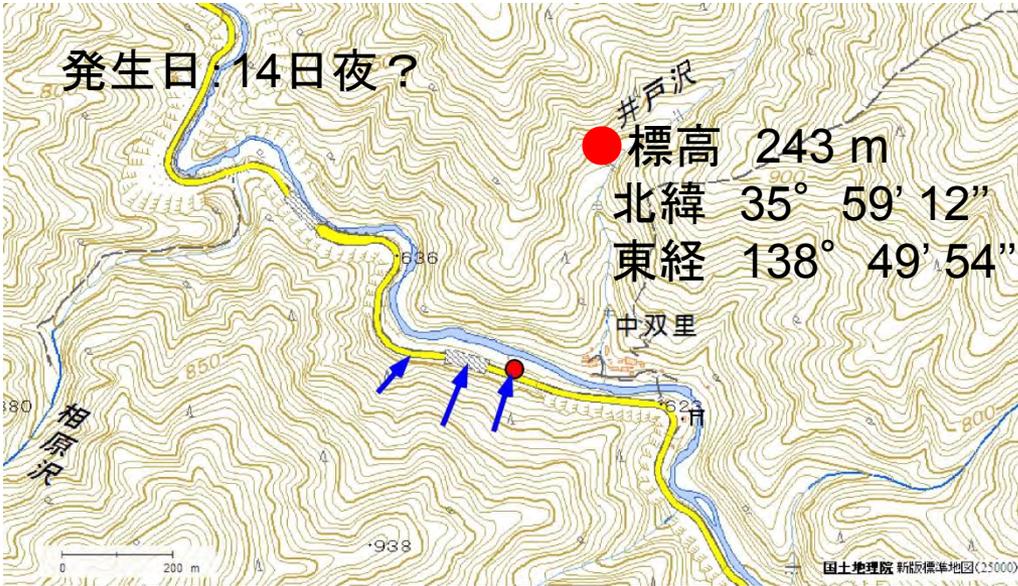
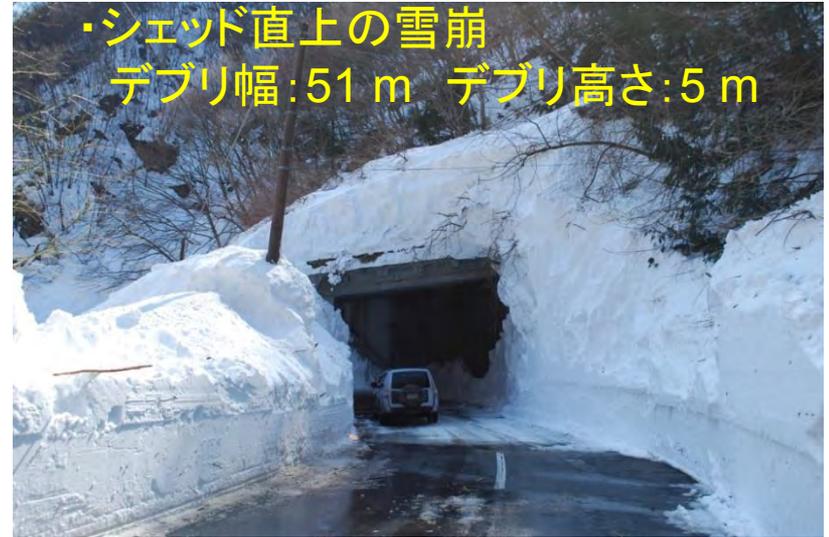
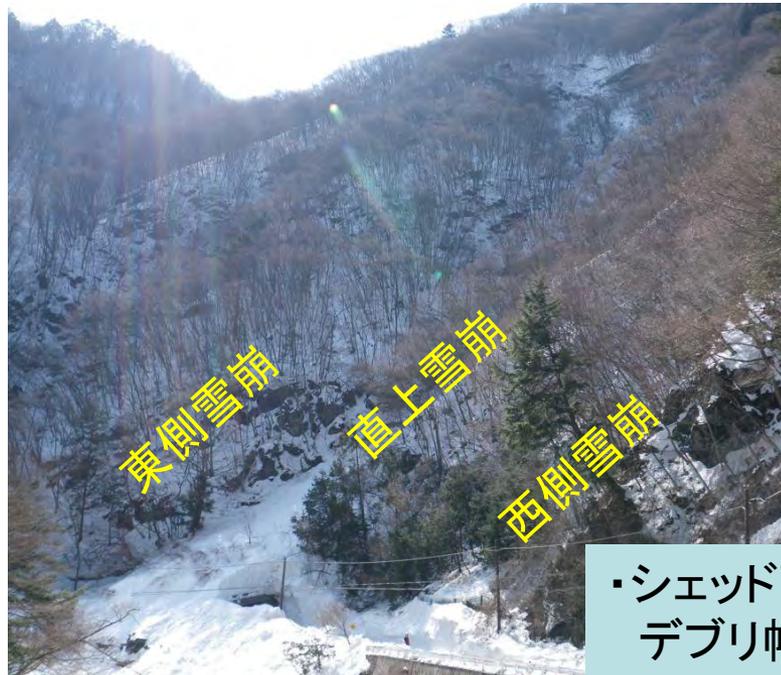
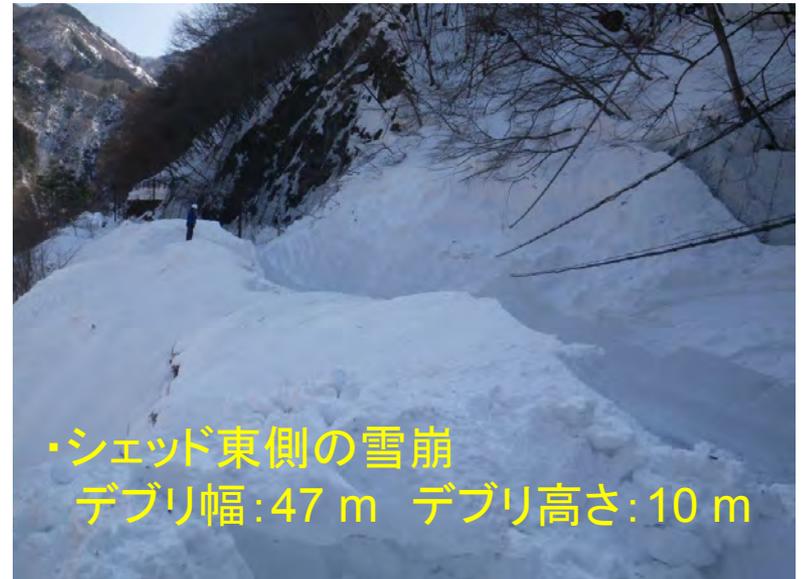
●埼玉県秩父市中津川 中双里 県道210号 ロックシェッド付近

・シェッド西側の雪崩
デブリ幅: 30 m デブリ高さ: 5.5 m
