2014年2月中旬の大雪により関東甲信地方で 多発した雪崩災害の緊急調査報告

和泉 薫・河島克久・伊豫部勉・松元高峰

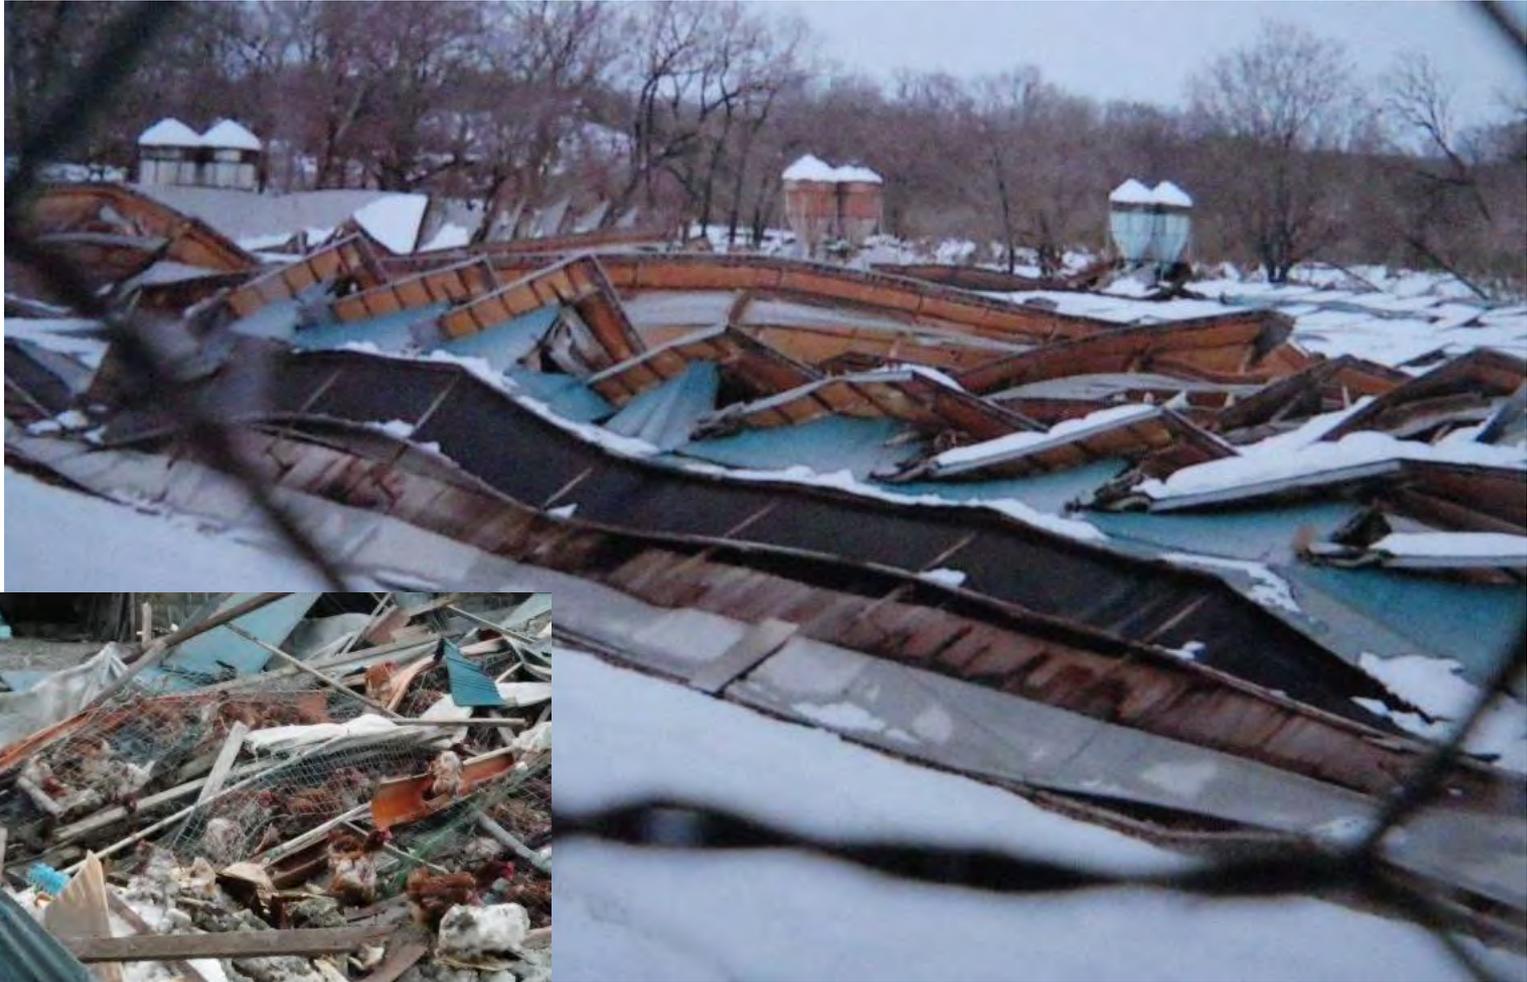
雪崩以外にも大きな雪害

埼玉県毛呂山町西戸の鶏舎 4棟で4万1千羽が下敷き
1週間後でも救出されていない鶏が1万4千羽
