## 小千谷市高梨の液状化被害調査（2004年10月27日）

稲葉一成（大学院自然科学研究科），早川嘉一（農学部）  
中野俊郎（農学部），栗生田忠雄（農学部）

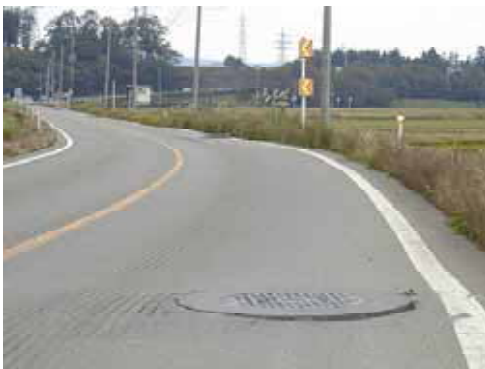
写真 - 1

小千谷市高梨地区では，国道351号でマンホールの抜け上がり（写真 - 1）や，圃場で多数の噴砂を確認した（写真 - 2）。調査前にアジア航測の空中写真を見ていなかったため，空中写真で見られていた格子状のものについては，調査時には特に注意を払っていなかった。しかし，圃場整備前にあれだけ大きい区画があったことには疑問がある。土地改良区を通じて，圃場整備前の状況について確認することとした。

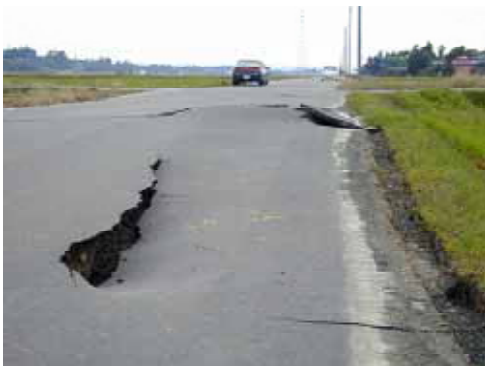
写真 - 3

五辺地区の農道では多数の亀裂や段差を確認した（写真 - 3）。公民館周辺の圃場で列状の噴砂が見られたものの（写真 - 4），国道351号沿いのものと比較して，噴砂範囲は狭い（IKONOS衛星画像からも確認）。後日，噴砂が見られた圃場から土壌を採取し，粒度試験等を行う予定である。
