## 小国町法末の地すべり調査（2004年10月29日）

稻葉一成（大学院自然科学研究科），早川嘉一（農学部），福山利範（農学部）

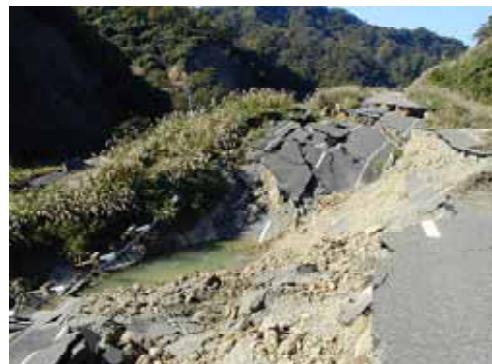
写真 - 1

小国沢川を遡って法末地区へ至る県道大沢・小国・小千谷線では、盛土の区間がことごとく崩壊した（写真 - 1）。法末地区内では、小国沢川の上流部では、大規模な崩壊が発生し、県道が被災した（写真 - 2）。住民の話では、余震の度に崩壊範囲は背後へと拡大しているとのことである。崩壊地頭部の背後には、約15m程度離れて民家があるため、早急な対策が必要である。法末地区の最上部に位置する道見峠付近をはじめ、地区内の各所において、南北方向に走る多数の亀裂を確認した（写真 - 3）。特に、集落内から愛宕神社祠へ至る尾根においては亀裂や小崩落が顕著であり（写真 - 4, 写真 - 5），それらは頂上の愛宕神社まで続いている（写真 - 6）。頂上部では、祠の北西方向への移動（約1.5m），狛犬などの倒壊（写真 - 6）などが見られ、震動の激しさが窺える。
