## 雪崩対策工等の被害状況調査（2004 年 11 月 4 日）の概要

— 新潟県中越地震・雪氷災害調査検討委員会（日本雪氷学会・日本雪工学会）との合同調査 —

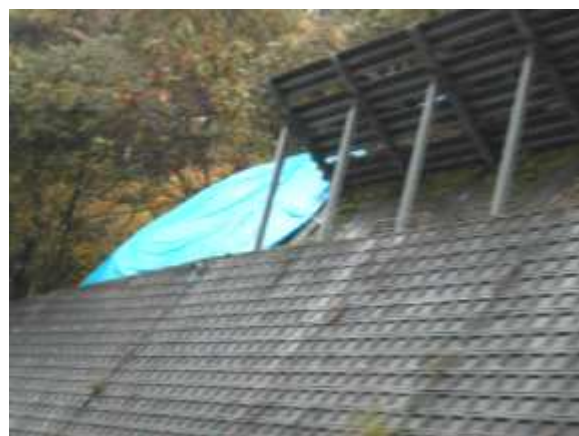
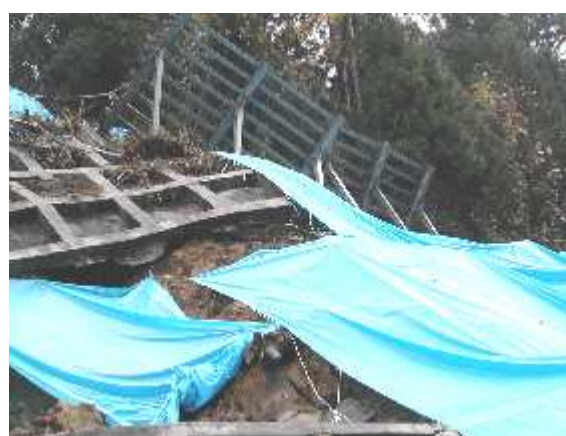
写真1 川口町天納付近（調査地点1）

- (1) 国道沿線の雪崩予防柵の一部が土砂に押し出されたが、既に復旧作業が行われている（国道 17 号線，川口町天納，写真 1）。
- (2) 県道脇の斜面が崩壊している。崩壊斜面からの雪崩発生の可能性あり。（県道 196 号線，小千谷市内ヶ巻，写真 2）。
- (3) 小千谷市岩沢のスノーシェッドには損傷がみられない（国道 117 号線）。
- (4) 雪崩予防柵が落石（2～3m 大）を受け止めている（国道 252 号線，十日町市市之沢，写真 3）。
- (5) 表層崩壊で雪崩予防柵が基礎ごと流されている（国道 252 号線，十日町市飛渡一小学校付近，要応急処置箇所，写真 4）。
- (6) 雪崩防護柵上部の斜面が崩壊し，土砂が柵で止まっている（県道 445 号線，小千谷市若栃，写真 5）。
- (7) 若栃小学校のグラウンドに隣接する斜面が崩壊し，雪崩予防柵が主柱の下部でねじ切れた状態で大半が落下している。小学校の側面及び裏の斜面も崩壊している（小千谷市若栃，写真 5）。
