刈羽村正明寺～下高町地区における地盤災害

新潟大学災害復興科学センター
高濱信行・ト部厚志・鈴木幸治

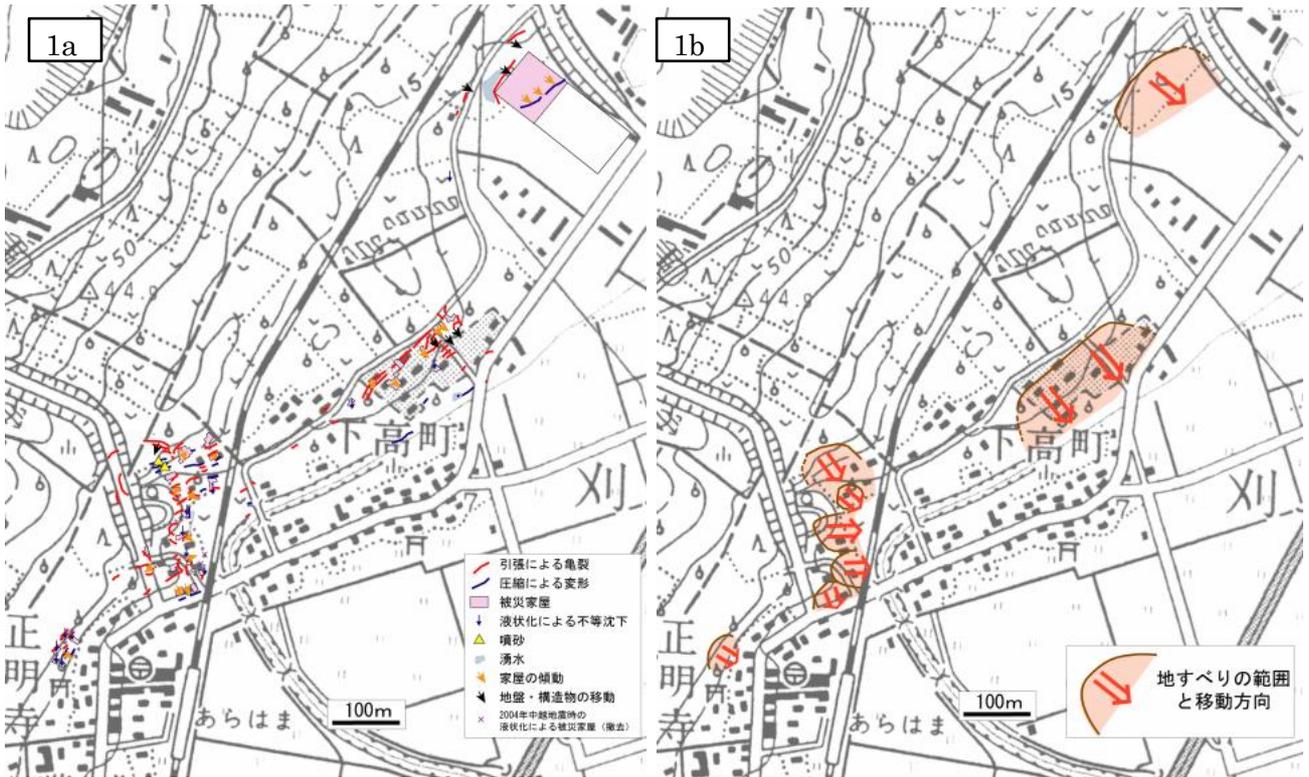
図1 刈羽村正明寺～下高町の地盤災害の分布

1a:被害分布, 1b:地すべりの分布と移動方向. 地形図は国土地理院 1/25000 地形図「柏崎」を基図とした.

正明寺地区から下高町地区は，北東-南西方向にのびる砂丘の東側斜面の末端から沖積低地にかけて分布している（図 1a）．調査地域北部の大規模商業施設を除いて，集落は大規模な造成をされておらず，自然の地形を利用して住家が分布する．また，砂丘斜面の末端であることから，地下水が豊富である（刈羽村の第 2 水源地の井戸がある）．

県道の踏み切りに近い地点では，2004 年の中越地震に液状化による不等沈下で 2 棟が全壊の被害を受け，2007 年時点では再建されず放棄地となっている（図 1a）．今回の地震では，2004 年の中越地震では被害が軽微であった地盤まで液状化に被害が拡大して，2 棟（住家と倉庫）が不等沈下により全壊している．また，斜面末端の低地との境界付近では，地震後に湧水量が増加して，住家の基礎付近が湛水している（写真 6）．

上述の各地点では，規模は異なるが，開口亀裂→地盤の移動→構造物の変状（押し出しによる移動，不等沈下）→圧縮変形（液状化による噴砂をともなう）の一連の現象が認められる（図 1b）．これらは開

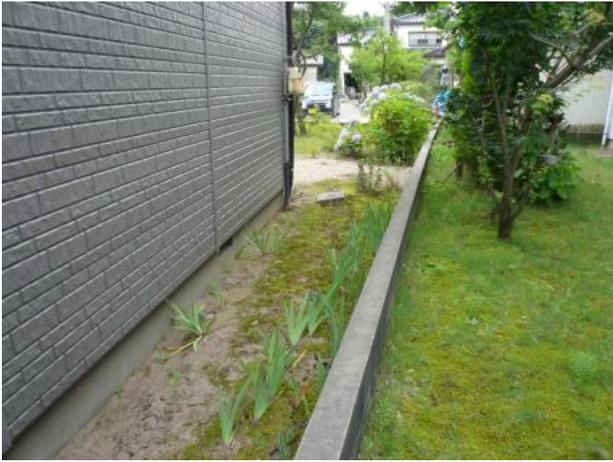
正明寺西部：JR 荒浜駅西方の砂丘斜面の末端を小規模に造成して数棟の住家が分布する．これらの住家は液状化による不等沈下を受けて傾動しており，敷地内では噴砂が認められる（写真 1）．

写真 1 正明寺西部の住家にみられる噴砂と家屋の不等沈下.

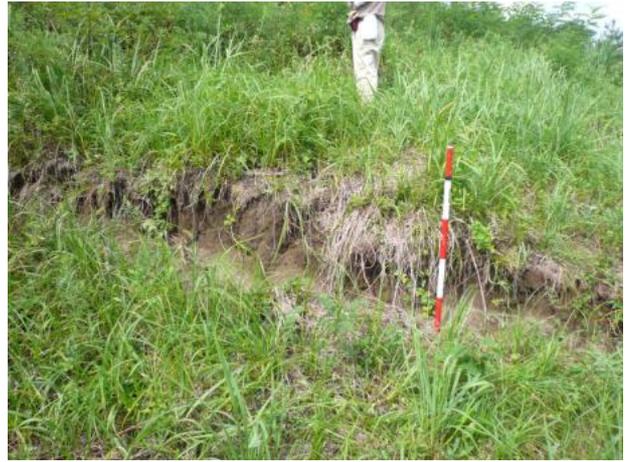
この変状範囲の北端では砂丘斜面に開口亀裂（写真 2）と直下の畑地に数列の圧縮変形によるマウンド（写真 3）と液状化による噴砂が認められる．この圧縮変形は東隣の住家の敷地内まで分布している．

写真 2 正明寺北部の砂丘斜面に見られる地すべりの開口亀裂.

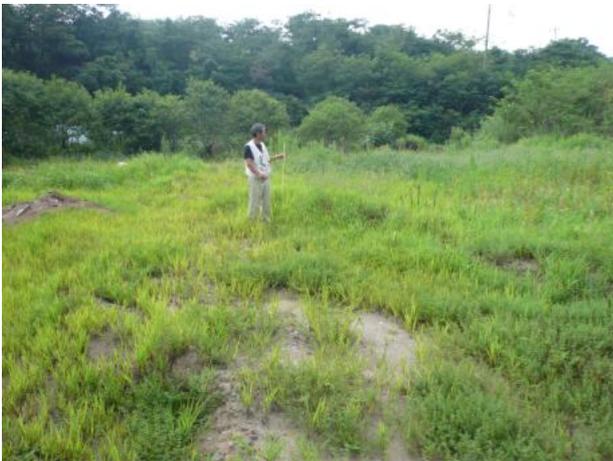
写真 3 正明寺北部の地すべりに見られる圧縮変形. 畑地が数条のマウンド状に変形している.

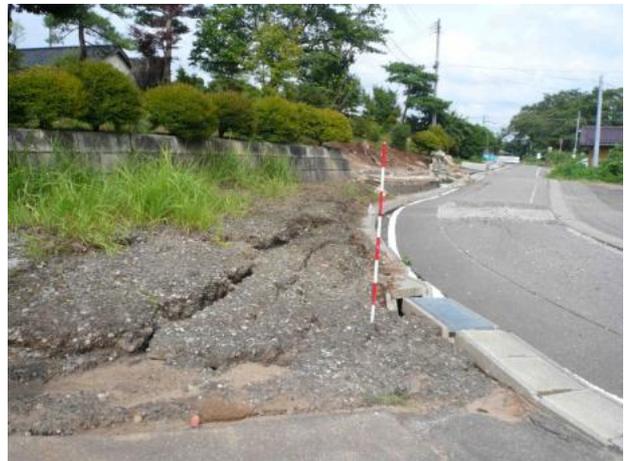
この圧縮変形のやや南方の道路部分には再び開口亀裂が認められ（写真 4），地盤が南東方向に移動している．また，別の地点においても道路に開口亀裂が認められ，この地点の地盤は東側の低地方向に移動している．低地部に位置する住家では液状化による不等沈下や住家の大きな損壊が認められる（写真 5）．このような道路部分の開口亀裂を頂部とする地盤の東側低地方向への移動と住家の大きな損壊は，県道付近まで認められる．

写真 4 正明寺北部の道路に見られる開口亀裂.

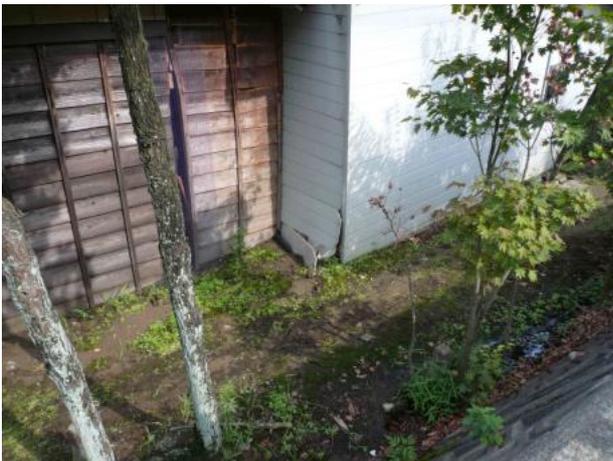
写真 5 正明寺北部の砂丘斜面末端の住家の液状化と不等沈下.

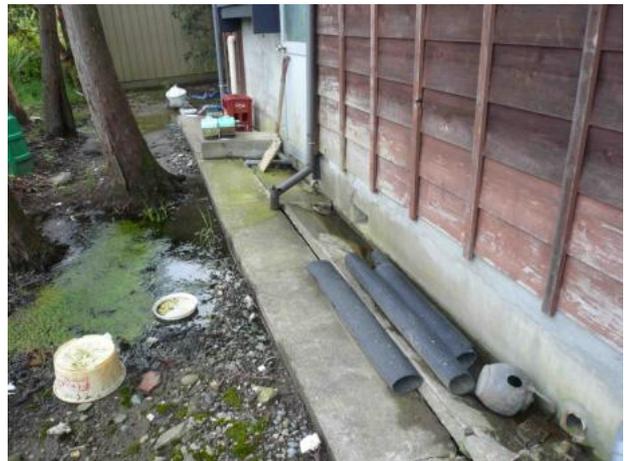
写真 6 正明寺北部の砂丘斜面末端の住家の不等沈下と湧水.

宅地の復旧に際しては、被害の要因が豊富な地下水による液状化を伴う地すべり現象であることから、単に宅地の原型復旧だけではなく、砂丘斜面末端部の地下水の水位を下げる対策（排水）など地すべりの再発に向けた地下水の適切な処理が必要となる。また、柏崎市山本団地や刈羽村稲場の事例と同様に被災地域が広いことから、地下水処理を含めた地盤復旧の対応は、個人では限界があると考えられる。

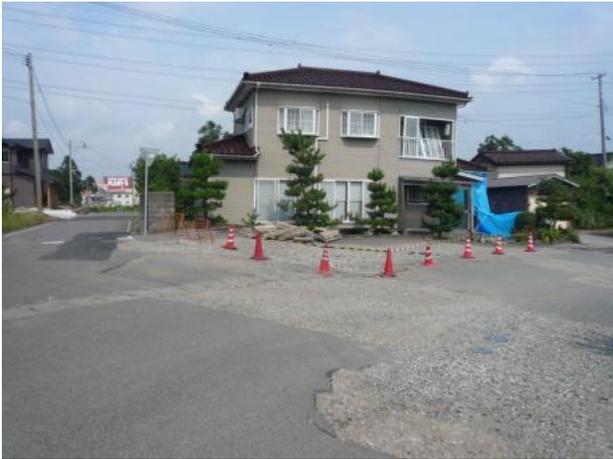
下高町：砂丘斜面から末端部にかけて住家の損壊や地盤の変状が分布する．砂丘斜面上の道路よりやや南方のちょうど標高 10m の等高線付近では，複数の開口亀裂（写真 7）と住家や地盤の南方への移動（写真 8）が認められる．開口亀裂は北東-南西方向に約 200m 程度連続して，南方の河川沿いで圧縮変形や河川左岸護岸（写真 9）のはらみだしまで変形の範囲が及んでいる．

写真 7 下高町の砂丘緩斜面の開口亀裂跡.

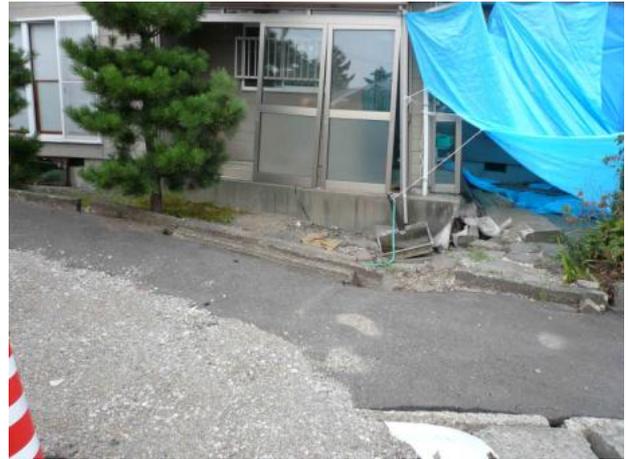
写真 8 下高町の砂丘緩斜面の開口亀裂にともなう住家の変形.

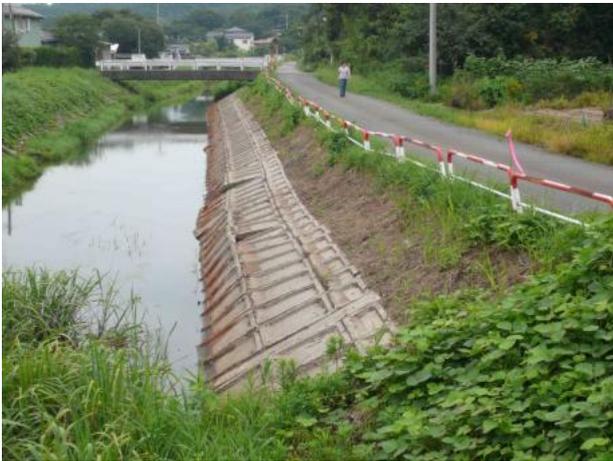
写真 9 下高町の砂丘緩斜面末端に見られる河川護岸のはらみ出し.

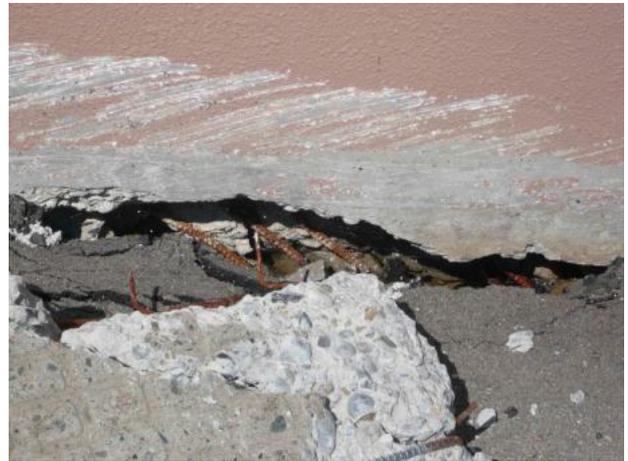
大型ショッピングセンター：砂丘斜面末端の旧畑地と低湿地を造成して 2004 年秋に建設された施設では，建屋（鉄骨構造 1 階建て）の北西側が沈下しているだけでなく，建屋が大きく南東方向に移動している（写真 10）．フロア内部では，圧縮によるコンクリート床（鉄筋入り）の変形が連続して分布している（写真 11）．圧縮変形の現れている箇所から南東のフロアや建屋では変状が軽微である．

写真 10 大型ショッピングセンターの基礎の損壊. 地盤が相対的に右に移動している.

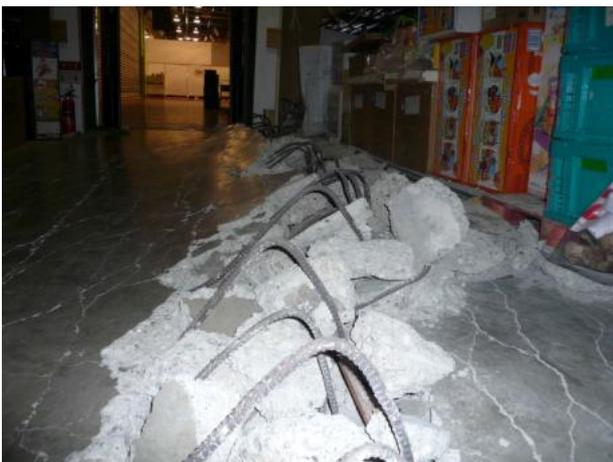
写真 11 大型ショッピングセンターのフロアの圧縮変形.
