新潟大学災害・復興科学研究所  
共同研究報告書

UAV を用いた大規模岩盤崩壊斜面の地形・地質特性の把握

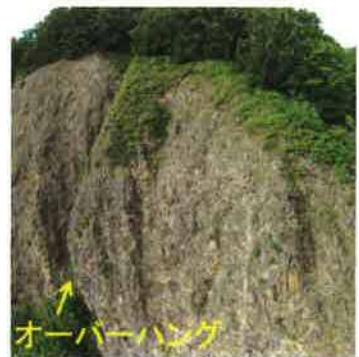
写真 1  
調査対象斜面の側面

北海道小樽市忍路の急崖斜面（火山碎屑岩、火山角礫岩、岩脈、枕状溶岩が分布）を対象に検討を行った。対象斜面は一部オーバーハンギングしており、後背斜面は樹木で覆われている（写真 1）。

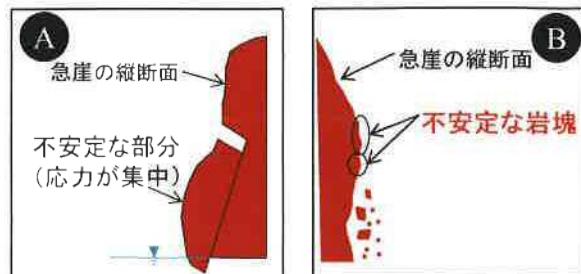
図5 崩壊様式の模式図  
A.凝灰角礫岩、B.枕状溶岩

判読した亀裂および岩相分布の結果をコンター図にトレースし、斜面形状と亀裂および岩相分布との関係を確認した(図4)。これより、岩相ごとの崩壊・浸食様式について、以下のように考察する。凝灰角礫岩では、亀裂面構造に規制されて凸状部分(斜面形状タイプA)が不安定となる箇所が見られる(図5A)。一方、塊状の枕状溶岩(写真2B)では、斜面形状タイプBの岩塊(緩やかな凹み直上の岩塊)が不安定な状態にあると考えられる(図5B)。
