## 研究ノート

# 2004年8月に新潟県荒沢岳で発生した雪渓崩落災害の 実態と過去40年間の災害分析

河島克久<sup>1)</sup>, 栗原 靖<sup>2)\*</sup>, 和泉 薫<sup>1)</sup>

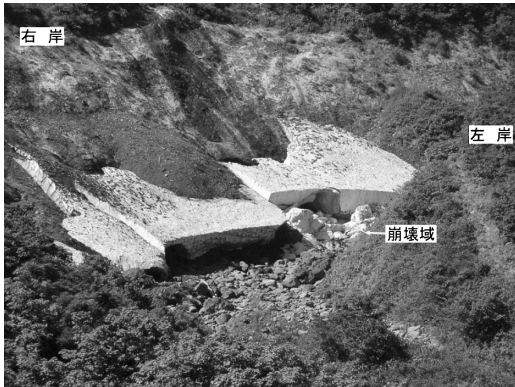
8 月 3 日に撮影した雪渓の写真と測量によって得られた雪渓の平面図をそれぞれ図 3、図 4 に示す。この雪渓は長さ約 90 m (沢方向)、幅 5~35 m 程度であり、西本城沢の右岸に貼り付いたような

図 3 災害が発生した雪渓の状況 (2004 年 8 月 3 日)。

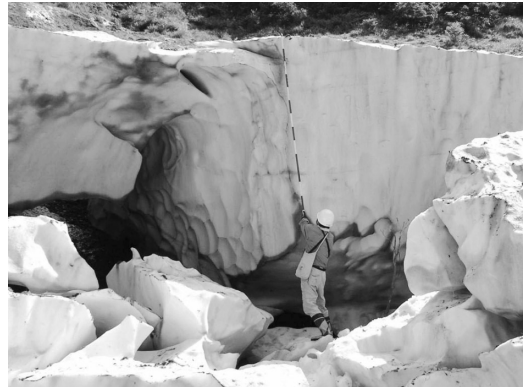
図 5 崩壊域と雪渓本体の境界にみられた鉛直に切り立った平滑な破断面。

測量結果から、崩壊域は長さ約 29 m, 最大幅約 12 m であり、その面積は約  $220\text{ m}^2$  であることが分かった。図 5 に示したように、崩壊域と雪渓本体の境界は鉛直に切り立った平滑な面 (破断面) をしている点が特徴的であり、このような大規模

崩壊をもたらしたのは、ここでの破壊であると推定される。その破断面の雪渓の厚さを多数の地点で測定したところ約  $1.8\sim 3.6\text{ m}$  (平均  $2.7\text{ m}$ ) であった。

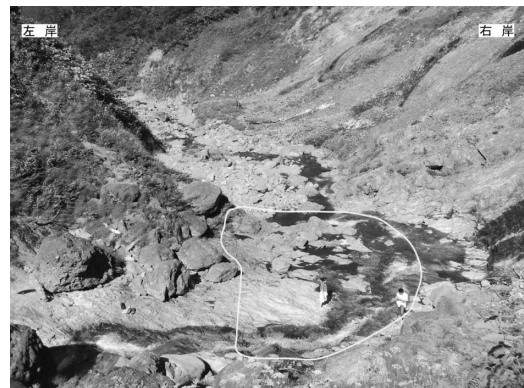
まず、西本城沢に注目すると、災害発生地点より上流では、急峻な谷壁を伴った急勾配の峡谷となっており、災害発生地点の直ぐ上流(標高1010~1020m付近)で左岸側から支沢が西本城沢に合流している。一方、災害発生地点以降では河床勾配は緩み、谷幅も徐々に広がっている。このような西本城沢の地形的特徴に対応して、河床は谷頭部から災害発生地点までは基盤岩が露出しているのに対し、災害発生地点の直ぐ下流からは砂礫に覆われた河床となっている(図8)。その結果、渓流水は災害発生地点までは比較的狭い流路を形成して岩盤上を集中的に流下しているが、それより下流方では複数の流路へと分散しながら流下している。また、砂礫河床では地中浸透により表流水が減少する可能性がある。渓流水が雪渓底部のトンネル形成に大きな役割を果たしていることを考えると、災害発生地点は、支沢からの流水の付加と岩盤河床上の集中的流下の効果によって、トンネルの効率的な形成・拡大が生じやすい場所であるものと考えられる。

図8 災害発生地点周辺の西本城沢の河床状況。雪渓が完全に消失した2007年8月13日に撮影。河床上に示した閉曲線は2004年8月1日の崩壊域(概略)を示す。
