# 新潟市西区における 液状化被害の特徴

- 善久～山田, 天野 -

新潟大学災害・復興科学研究所

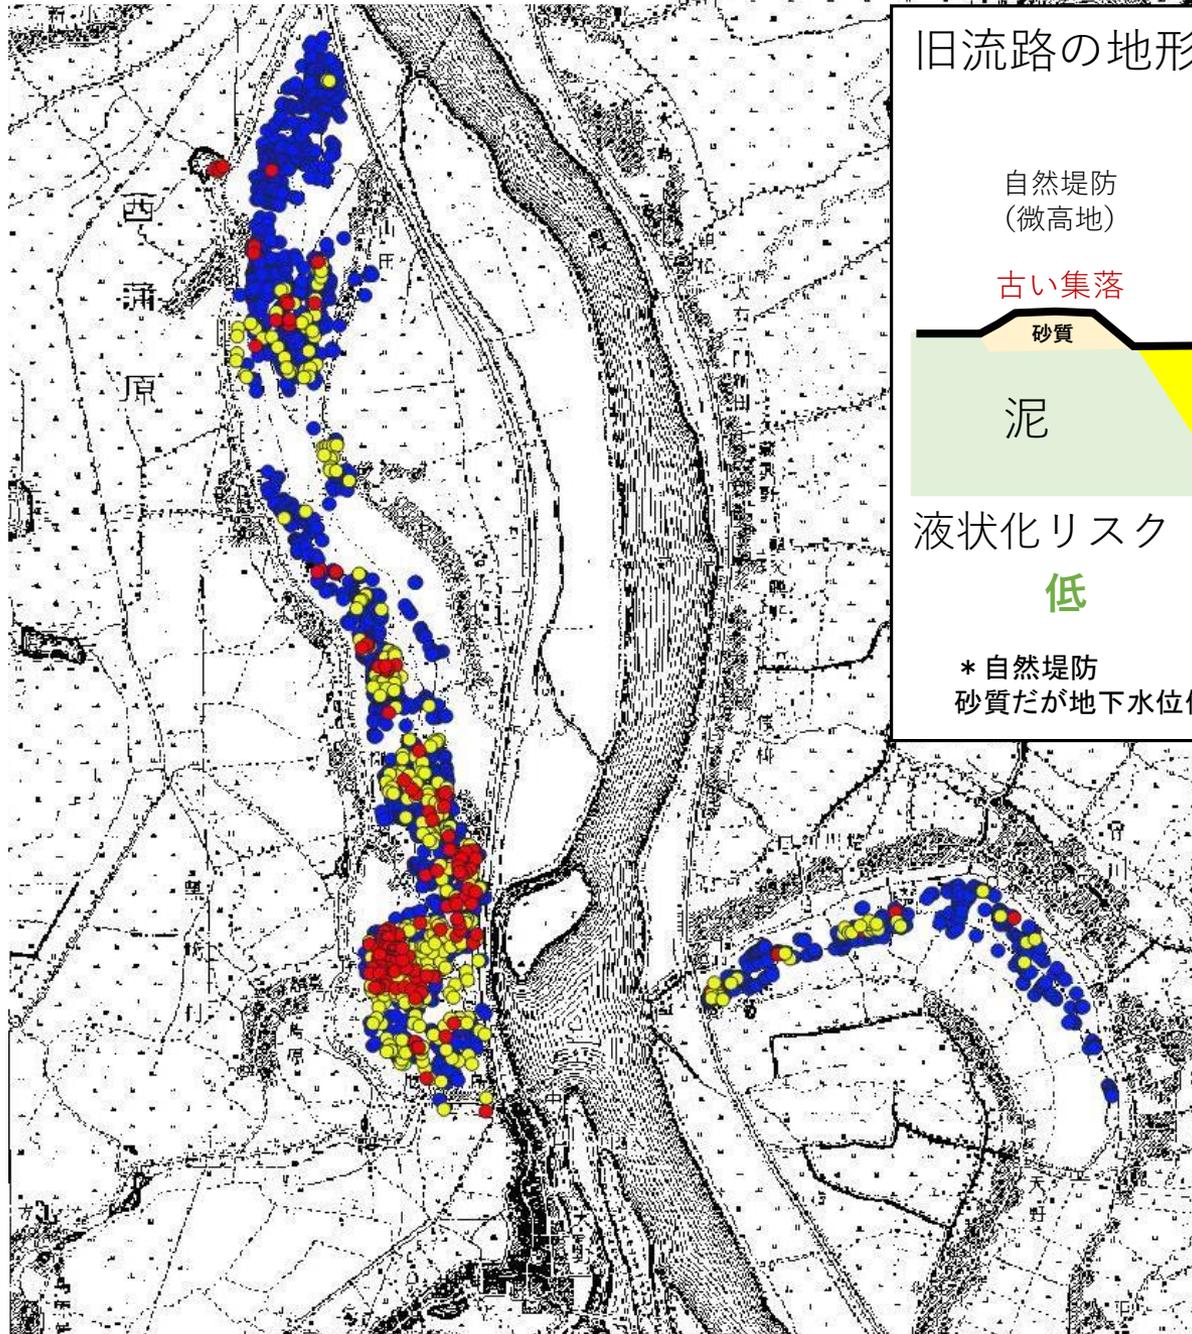
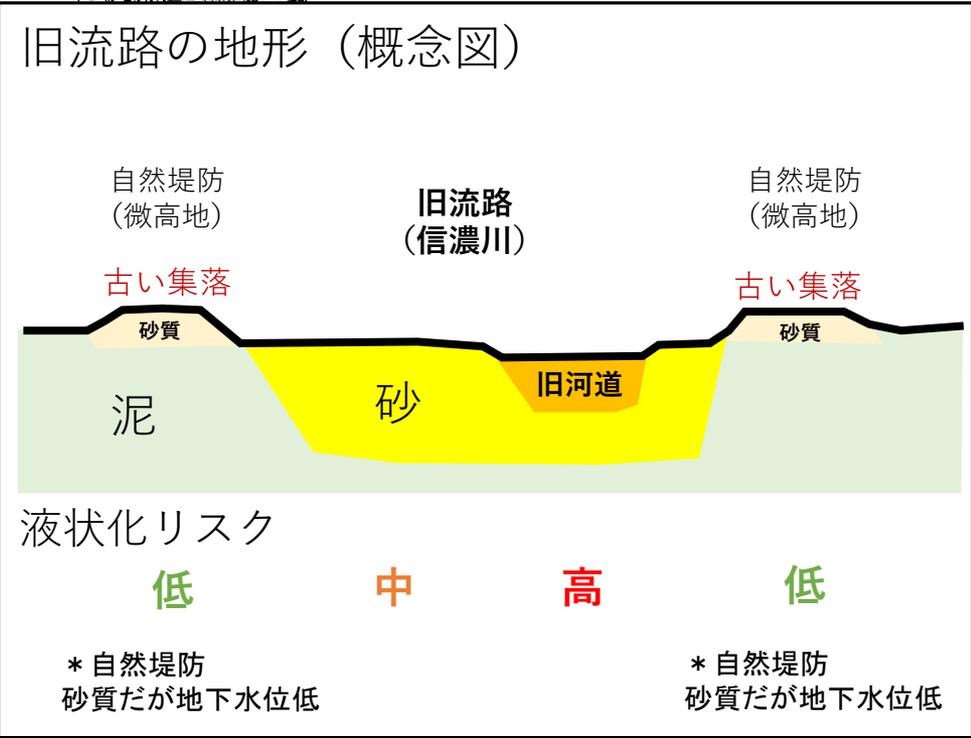
# 善久～山田の被害分布

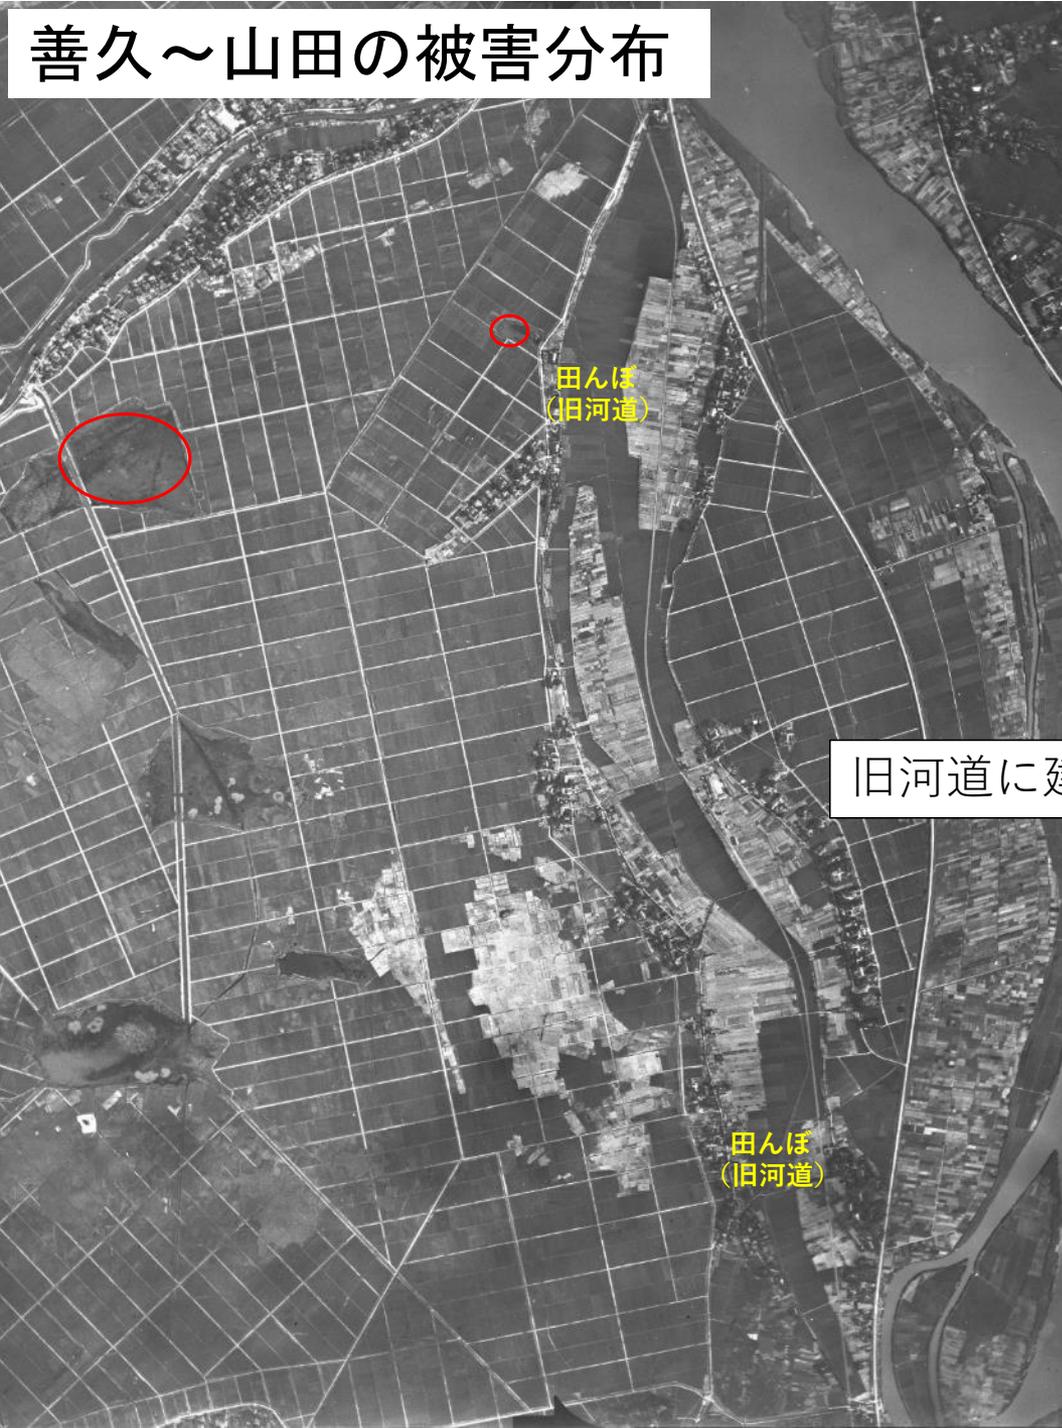
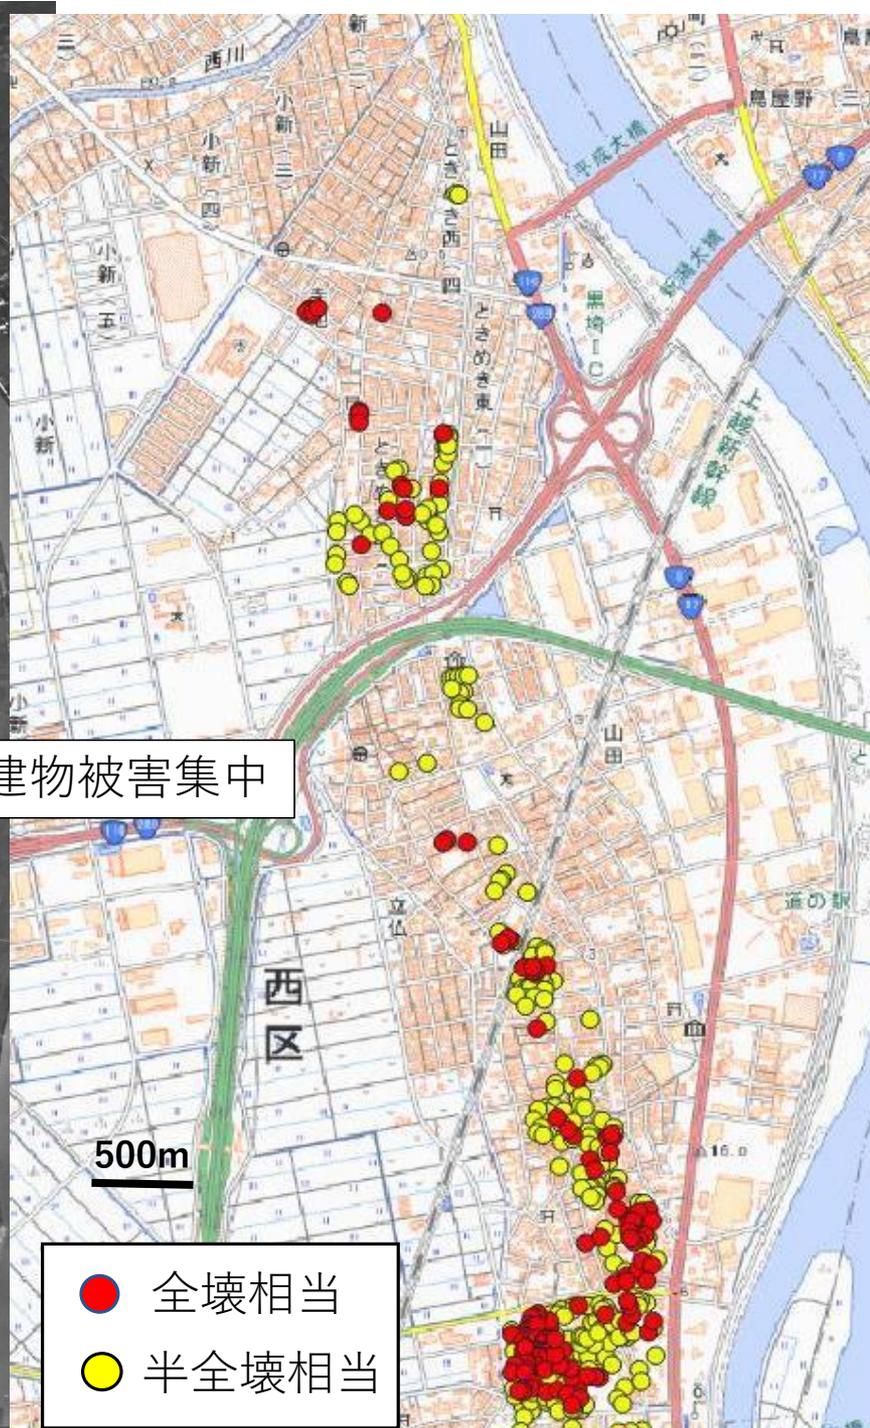
# 善久～山田の被害分布

旧河道に建物被害集中

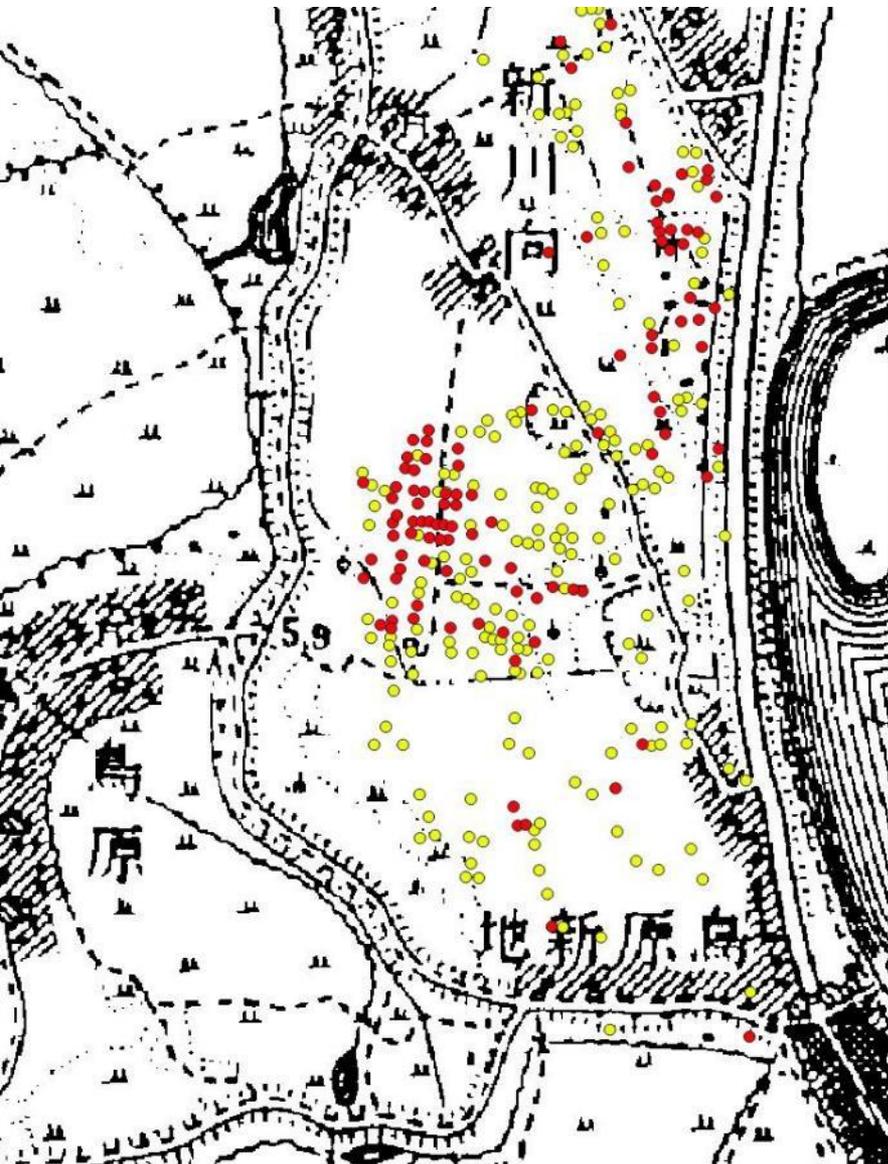
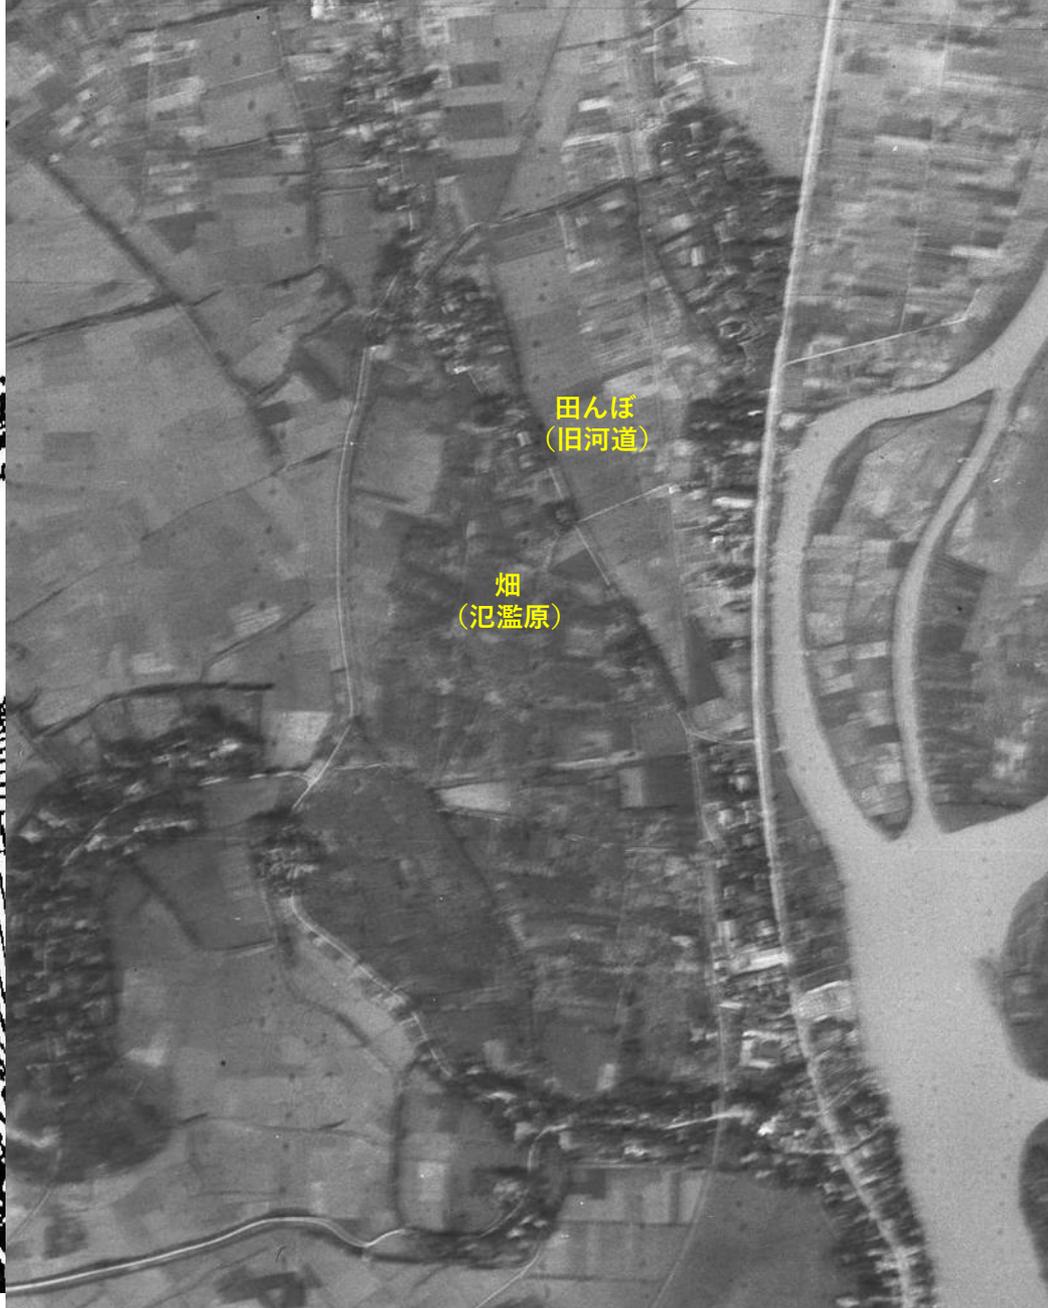
# 善久の被害集中

善久に被害が集中

- 液状化要因の解明

液状化した層の深度と層厚

盛土の厚さと液状化程度の関係

- 地盤改良への工法選定

- 街区単位で公的支援を導入できないか
