2024年能登半島地震による 液状化緊急調査報告会

新潟大学 災害・復興科学研究所

2024年4月15日の報告会資料の解説

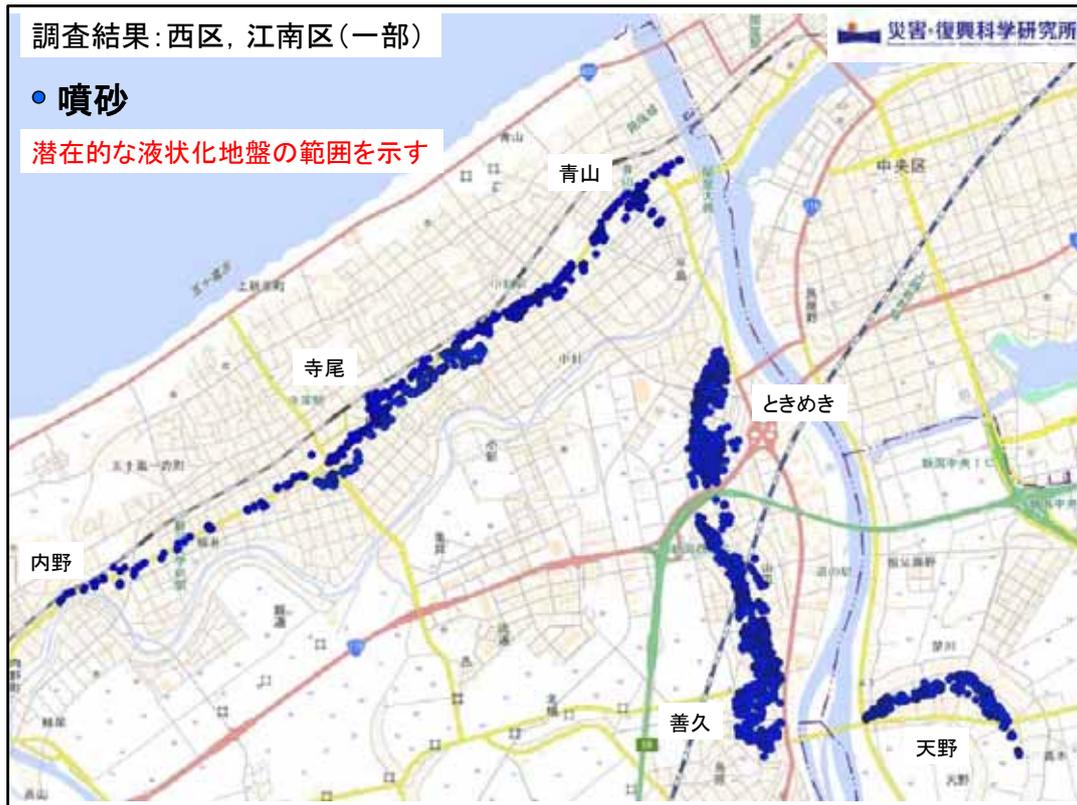
2024年1月に実施した被害調査では、新潟市西区の青山～内野地区、ときめき～善久地区、江南区の天野地区において、噴砂、道路の変形、道路や敷地での亀裂、建物の傾きや沈下、宅地擁壁の損傷、湧水などを記録しています。図中の青丸は、現地調査時点で確認できた噴砂(砂が噴出している亀裂や穴など)の位置をしめしています。

噴砂は、地下水位に満たされた砂層が地下で液状化した際に(地中で)水圧が高まるため、地震時に生じた地盤の弱い部分を使って地表に砂と水が吹き上がる現象です。宅地や道路盛土が強固であった場合は、部分的に液状化した砂と地下水が地盤を破ることができず、噴砂がみられないこともあります。しかし、噴砂が連続あるいは密集して分布する場合は、部分的には噴砂がみられなかったとしても、地下では液状化している地盤が広がっていることを示しています。

これらの液状化の分布と地形の関係をみると、①青山～内野にかけての砂丘斜面の末端部、②ときめき～善久～天野にかけての信濃川の旧流路跡、③青山～内野にかけての県道16号線(旧弥彦街道)より南側の一部の3つのタイプに区分することができます。

既存の地盤ボーリング資料や宅地開発以前の地形から判断すると、①は砂丘斜面末端部の自然地盤の砂層、②は、深度12mまでかつての信濃川が運搬した砂層と宅地造成した際の盛土(砂)から構成されています。また、③は、新潟平野に広く分布する砂層・泥層・腐植土層(平野を構成する一般的な地層)の上に、宅地造成した際に入れた砂の盛土から構成されていることがわかります。

なお、①と②は、1964年の新潟地震においても液状化が発生しています。学術的には、一度液状化した地盤は、再液状化する可能性が高いとされていましたが、2024年の地震においてまさに再液状化が発生してしまいました。

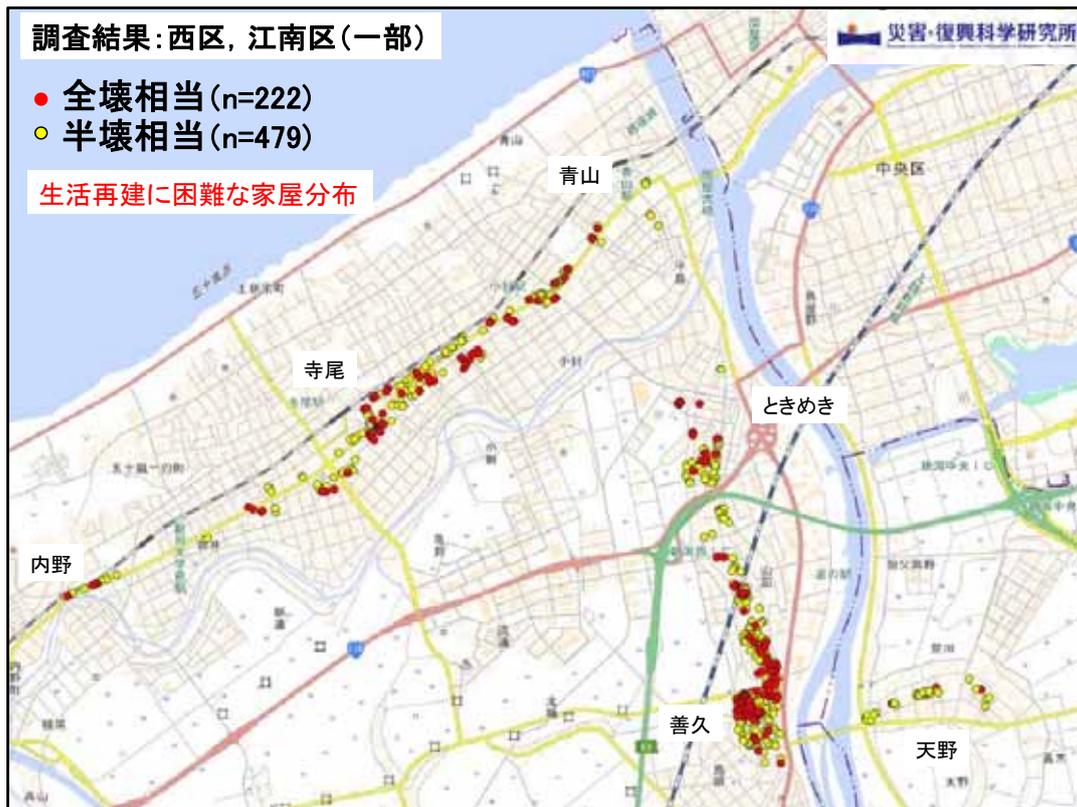
この図は、調査時に外見の観察から判断した建物被害の程度を示しています。全壊相当としている建物は、直接的に計測していませんが、垂直1mに対して5cm以上傾いている建物や30cm以上沈下している建物、亀裂により大きな損壊を受けている建物などを示しています。また、半壊相当としている建物は、外見から明らかに傾いている建物、沈下している建物などを記録しています。外見のみの判断なので、行政が実施した罹災証明のための建物調査と判定が異なりますが、大学の調査は被害全体の様子を把握するための初動調査として実施しており、生活再建が困難な建物数の概要と分布を求めたものです。災害の初動調査では、どの場所に大きな被害が分布しているのか、集中しているのかの把握が重要であり、この把握によって復旧の全体像や規模を探ることができます。

なお、2024年4月26日での新潟市の被害は、全壊96棟、半壊2891棟、一部損壊13,877棟となっています。この図に関連する西区と江南区では、西区で全壊85棟、半壊2374棟、一部損壊8502棟、江南区で全壊1棟、半壊171棟、一部損壊1169棟となっています。新潟大学の初動調査では、全壊相当の建物数を多くカウント、半壊相当は把握できていない建物が多かったことを示しています。初動調査と行政による罹災調査では、方法と目的が異なります。初動調査は、どの地区に大きな支援が必要であり、早急な調査が必要であるかを示すもので、生活再建に向けた少し先の戦略を得るためには重要と考えています。改めまして、調査にご協力いただきありがとうございました。

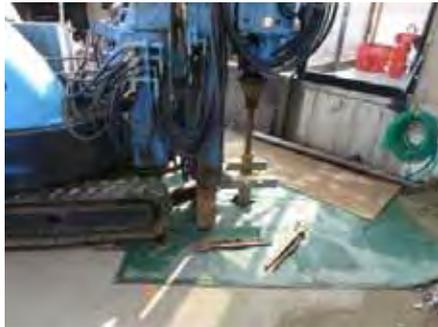
ボーリング調査 (自走式機器)

ボーリング調査

地層試料の観察: **地層の層相** (泥, 砂, 腐植土) の判定, **液状化判定**

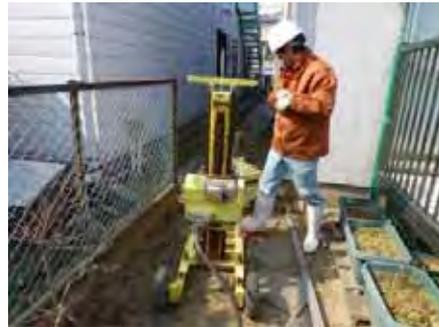
SWS試験 (狭小敷地でも可能)

SWS試験

宅地調査用の一般的機器: **地盤強度の垂直分布**, 地下水位の把握
(長所: 簡易, 宅地で実施可能, 短所: 層相判定は概要のみ)

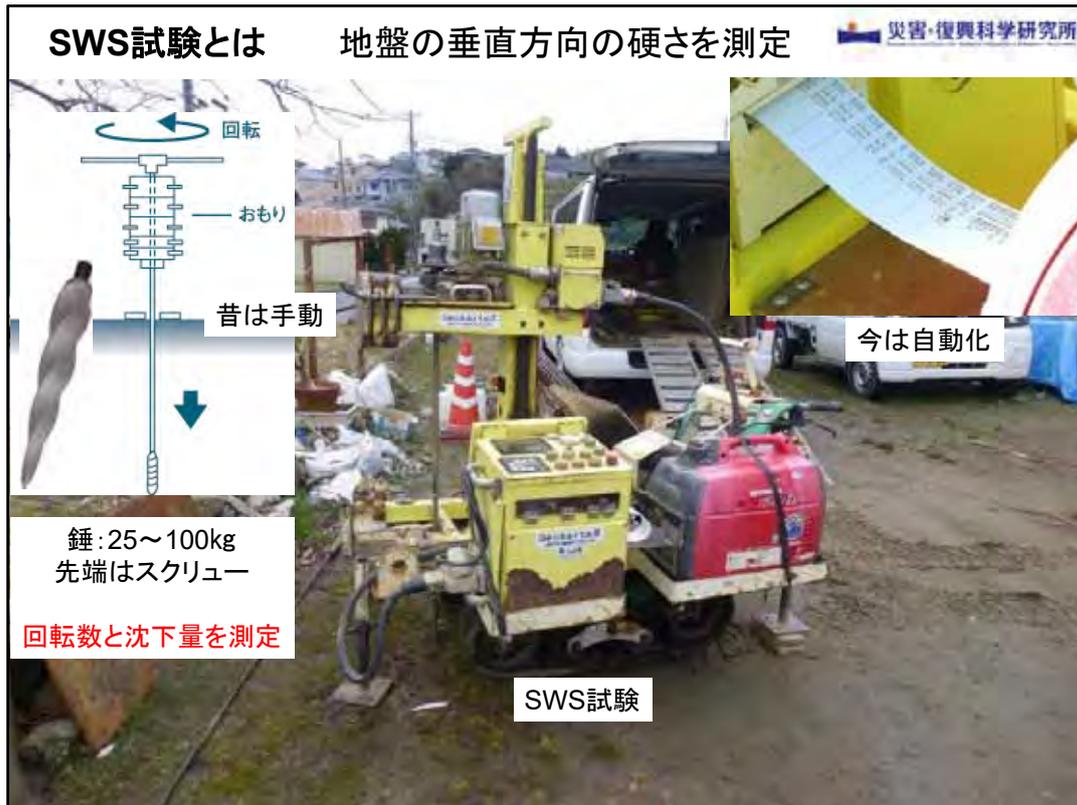
SWS試験とは 25cm挿入するための荷重と回転数

SWS試験は、軟弱地盤の強度を把握するために実施されてきた簡易な機器での調査方法です。原理としては、直径3cm程度のネジ状のスクリーに金属棒をつなぎ、25~100kgの錘をつけ、金属棒を回転すると先端のスクリーがねじ込まれる原理を使って、深さ方向に25cm進める際の錘(荷重)と回転数を記録していくものです。硬い地盤であれば、100kgの荷重をかけながら、回転数を多くして25cm進め、逆に軟弱であれば、重りを載せた状態で回転させなくても金属棒が25cm沈下してしまうことになります。

現在は、実際に100kgの重りを載せるのではなく、油圧とモーターによる回転数、モーター負荷などにより半自動で測定が実施でき、地層の硬さの指標であるN値という単位に換算したN値を求めることができます(ボーリングと方法が違うので“換算N値”と呼ばれています)。

荷重 (kN) : 25, 50, 75, 100kgの4段階, 半回転数 (Na) : 100kgで押せない→回転

荷重のみ
(回転数0)で下がる
ロッド: 自沈
非常に軟弱

硬い地盤: 半回転数40以上
杭支持: 40回転が8つ(2m)必要
* N値であれば 12以上(砂層)

重要なポイントは、25cmごとに計測結果をまとめた際の荷重 (kN) と半回転数 (Na) の数字になります。荷重は25, 50, 75, 100kgの4段階を0.25, 0.50, 0.75, 1.00で示しており、100kg (1.00) であるかこれ以下であるかが、次のポイントとなります。また、半回転数 (Na) はモーターで金属棒を回転させた数を示しています。

実際にはこの組合せが重要で、25, 50, 75, 100kgの4段階の荷重をかけても回転させる必要がなく(半回転数が0)、25cm下げることができる状態は“自沈”と呼ばれ地層が軟弱であることを示しています。次に100kgの荷重だけでは金属棒を下げるできないと、機械が自動的に回転を開始し、25cm下げるのに要した回転数を記録していきます。回転数が多いほど硬い地盤であることを示します。

建物を建てる際には、予定地の硬い地盤の深さと連続性の把握が目的となるので、地盤に住宅を載せるための地盤強度の指標が決められています。例えば、杭のみの効果で住宅を支えるためには、半回転数が40以上の区間が2m連続することというように指標化されています。

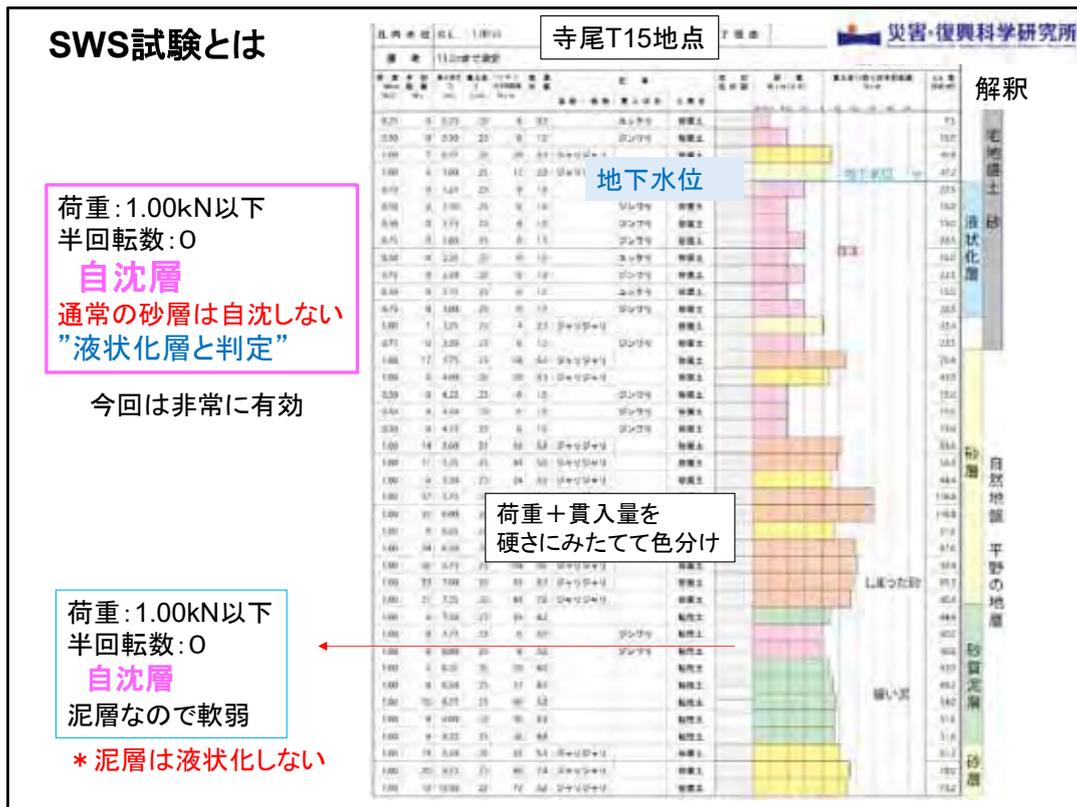
これは、今回、寺尾東地区で調査させていただいた宅地でのSWS試験の結果です。このシートでは便宜的に荷重(25~100kg)と回転数の結果の2つの結果をつなげて色分けをしています。本来違う測定項目を見やすくするために合わせて色分けをしていますので、留意ください。また、色の区分も便宜的なものです。

重要な点として、荷重が100kg以下で回転数がゼロの”自沈”の部分を示しています。この自沈の部分は、地層が軟弱な状態であることを示しており、この場合は、地下水位(深度1m程度)よりも深く、深度3m程度までが自沈の状態を示しています。既存の地盤資料や後述する今回のボーリング結果からみると、この自沈を示す部分は砂層であることが推定されます。一般に新潟平野の地下を構成する砂層は、平野表層部であっても自沈を示すことはほとんどなく、N値は10以下ですがある程度の硬さをもっています。コア試料の観察で液状化しているという事実と合わせると、地下水位よりも深い部分で自沈を示す砂層は、今回の地震で液状化した部分であり、地震後2か月程度では、元々の砂層の強度に戻っていないと判断しました。

一方で、深度8m程度の自沈層は、既存資料から見ると新潟平野で一般的に分布している軟弱な泥~粘土層であると推定できます。泥層は液状化をしませんので、液状化層の検討対象からは除外することができます。

なお、SWS試験結果の右に示した地層の解釈は、一般的な新潟平野の地盤研究結果から推定したもので、SWS試験のみでは、地層が砂であるか泥であるかの推定が不確実であるため、ボーリング調査での検証が必要となります。

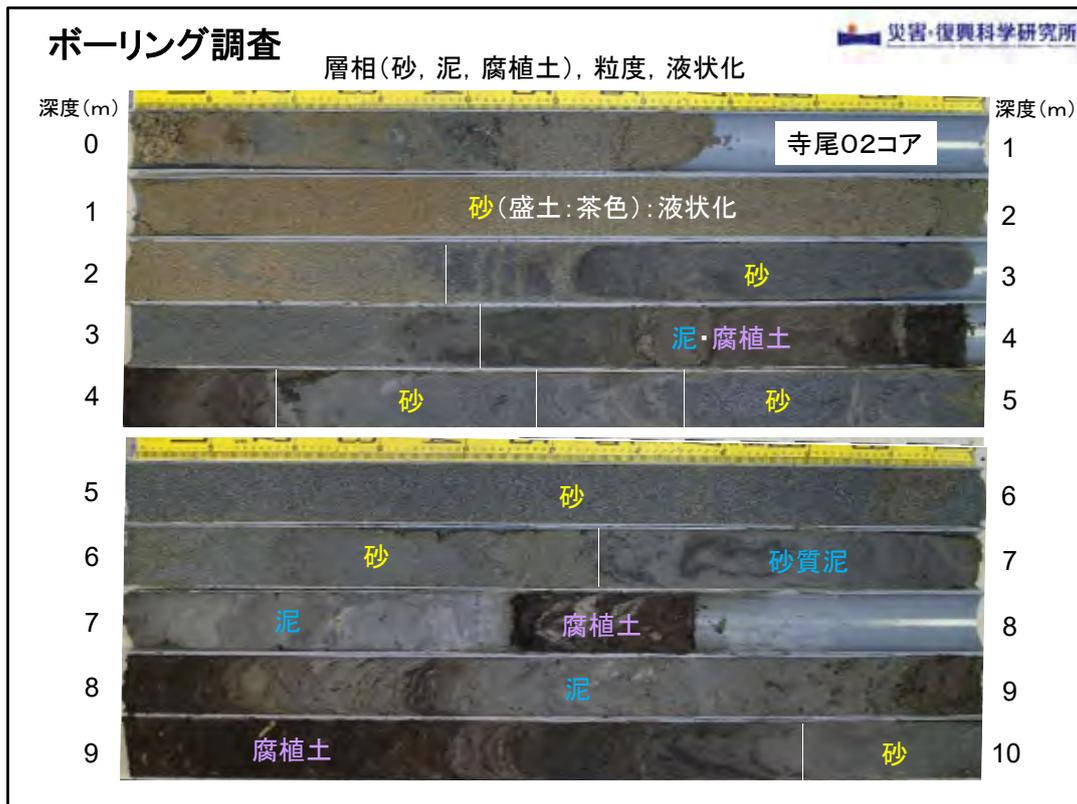
この写真は、寺尾東地区でのボーリング調査の一例です。SWS試験のT-16地点で掘削しています。ボーリング調査での層相の観察とSWS試験の結果を比較することで、近隣の地点であればSWS試験の結果から地層の分布を推定することが可能となります。

今回のボーリング調査は、オールコアと呼ばれる方法で地層を全部採取しています。通常はN値と呼ばれる地層の硬さの試験を実施するため、全体の試料は採取できません。採取した試料は1mごとに半割して内部を観察しています。また、試料は観察のため深度ごとに上下と左右を並べる慣例があります。

この地点では深度10mまでの掘削を実施しました。深度0～2.38mは薄い茶色を呈した中粒砂層からなります。茶色の色調は酸化していることを示しており、色調や粒度から砂丘砂を起源とする盛土と判断できます。弥彦街道より南側では、田んぼに砂を盛土して宅地造成したことがわかっています。深度2.38～3.41mは灰色の中～粗粒砂層であり、深度3.41～4.18mは有機質な泥層や腐植土層からなります。深度4.18～4.90mは中～細粒砂層、細かい葉理のある泥層、中粒砂層、細かい葉理のある泥層の繰り返しとなります。深度4.90～6.20mは灰色の粗粒砂層、深度6.20～6.55mは中粒砂層から構成されています。深度6.55～7.00mは砂質な泥層、深度7.00～7.45mはやや粘土質な泥層、深度7.45～9.80mは一部コアの欠落がありますが腐植土や有機質な泥層から構成され、深度9.80～10.00mは中粒砂層からなります。深度2.38mより深い部分の地層は、新潟平野に一般的に分布している沖積層と呼ばれる河川の流路、洪水による砂、低湿地の地層であることがわかります。

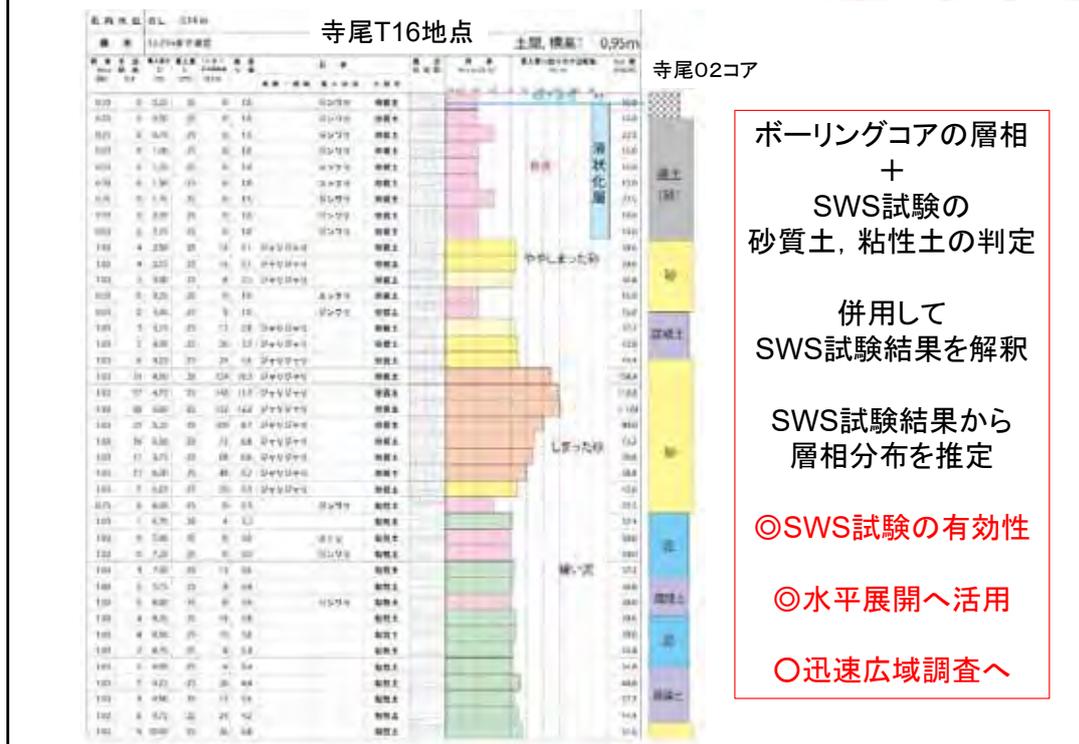
SWS試験とボーリング調査の併用

寺尾東T-16地点のSWS試験の結果と、ボーリング試料の観察結果を合わせてみると、SWS試験で深度2.25mまで自沈を示している軟弱な地層は、宅地造成の際に盛土した砂層であることがわかります。この下位のSWS試験で換算N値3程度を示す層位は砂層、少しずつありますがこの下位で自沈を示す部分が腐植土層に相当すると判断できます。さらに下位のSWS試験で換算N値5～12を示す部分(図中の黄色や薄い茶色の部分)は砂層で、より下位のSWS試験で自沈を挟む換算N値2～4程度の地層は泥層や腐植土層に相当することがわかります。

このようにSWS試験の結果は、地層の硬さのみを示したデータですが、実際の地層を採取して比較することで、SWS試験結果が示す換算N値の大小は、砂層や泥層を示しているものと推定でき、近傍の範囲であれば、換算N値のパターンの対比を地層の対比として用いることが可能となります。

また、繰り返しになりますが、地下水位より深い部分で、自沈(換算N値1～1.5程度のピンク色の塗色部)を示す部分は、地層が砂層である場合は、今回の地震によって液状化した部分であると推定することができます。

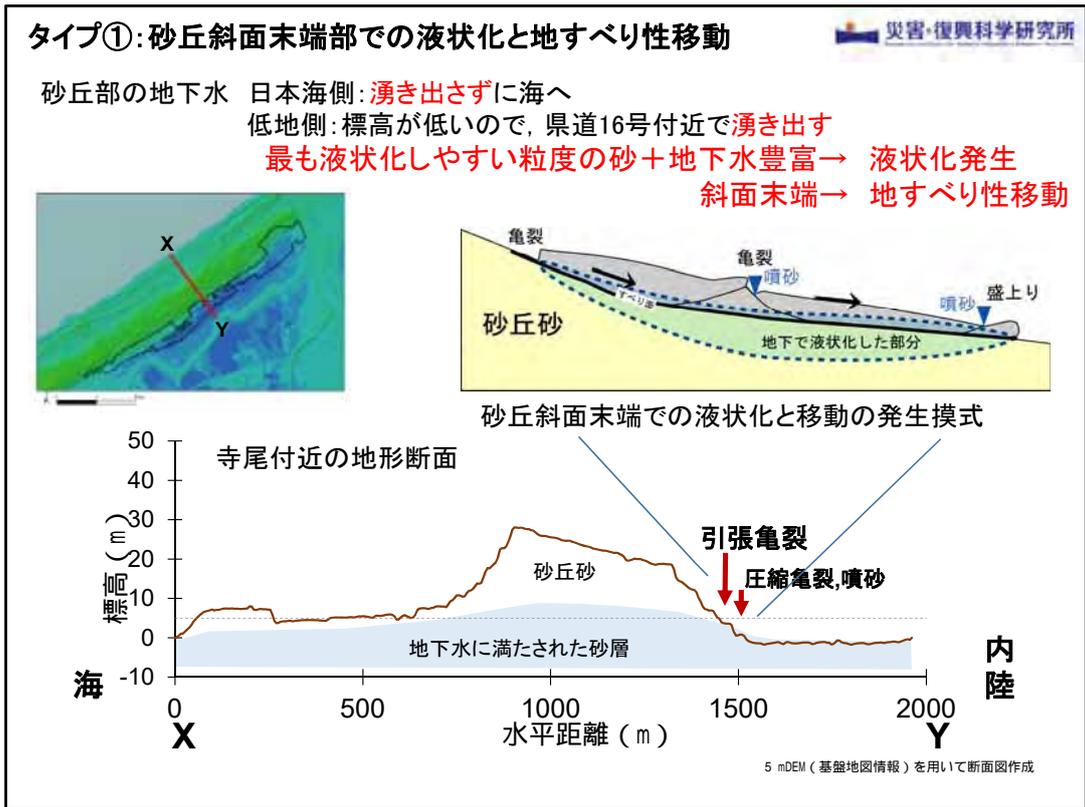
青山～内野にかけての砂丘斜面の末端部では、液状化に伴い発生した引張亀裂（引っ張りの作用で生じた亀裂）と圧縮亀裂（変形）がセットで広範囲に認められます。このような地すべり性の移動は、1964年新潟地震においても青山～内野にかけての砂丘斜面の末端部で発生しています。また、同様の変形と移動は、1984年日本海中部地震（八郎潟西縁）、2004年中越地震・2007年中越沖地震（山本団地、刈羽・稲葉など）でもみられた現象です。2024年能登半島地震においても、富山・伏木地区、石川・内灘地区で同様な現象による被害が認められます。

寺尾地区を例に砂丘の地形と地下水の関係をみると、新潟大学の立地する砂丘は標高20～25m程度であり、一般に地下水位（地下水に満たされた砂層の上面）は、標高0～数m程度の深い位置にあります。例えば、新潟大学の北側の運動場は標高5m程度ですが地下水位は標高0mにあります。液状化の観点からみた場合、砂丘の北側は標高5m程度であるため、地下水は地表に湧き出さずに日本海へゆっくりながれていきます。地下水に満たされていない地層が5m程度あるため液状化はしていません。一方、砂丘の南側で県道16号（旧弥彦街道）より南側の地域は標高がマイナス2m程度と低いため、地下水は、標高0m程度の位置（ちょうど弥彦街道）から湧き出しています。常に地下水に満たされた砂層があるため、地震時に液状化を引き起こします。

地すべり性の移動が発生する原理は、砂丘斜面末端部付近の地下で液状化（学術的には間隙水圧の上昇）が起こり、水平な地盤であれば、その場所で噴砂や建物沈下が発生しますが、斜面の地下であるため液状化した地層の部分で砂が少し傾斜方向に移動するため、その上に載っている砂層（宅地地盤）も下方にずれる現象が発生するものと推定できます。

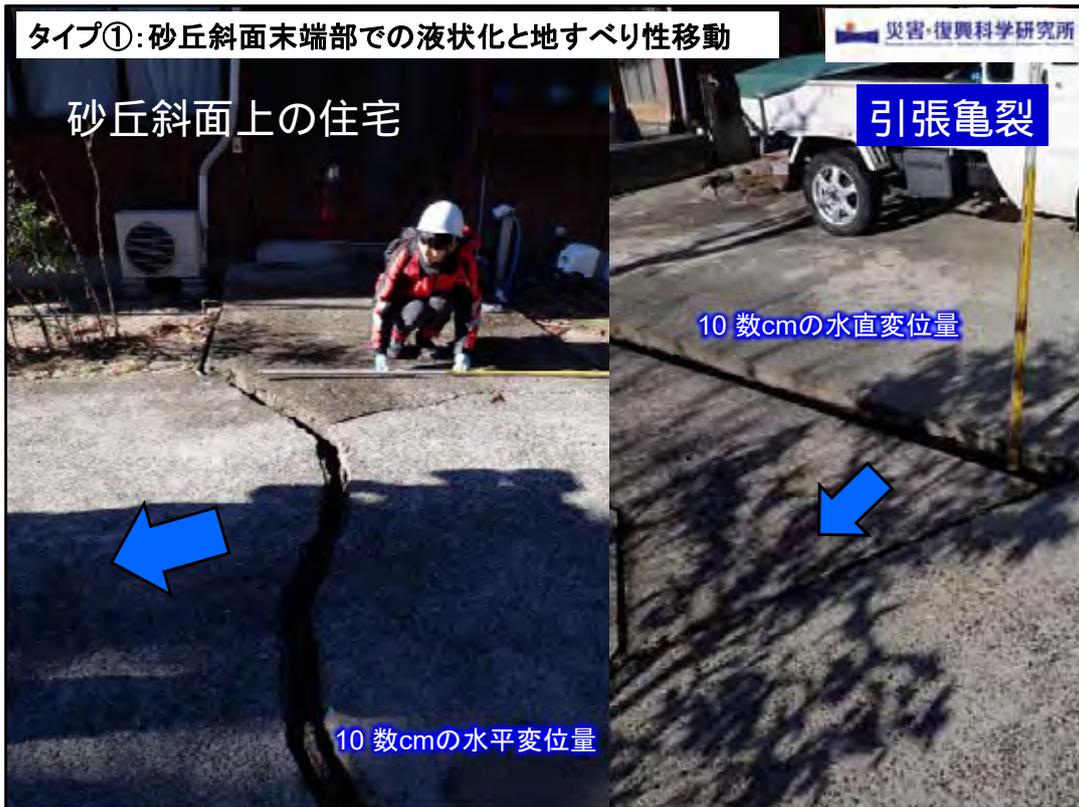
寺尾地区の宅地での引張亀裂の例です。一般的な地すべりのように大規模に移動するのではなく、10数cmの水平変位と10cm程度の垂直変位を持った亀裂が、数列認められ、傾斜方向に移動しているようすが認められます。なお、このような移動した宅地地盤では、噴砂は認められません。

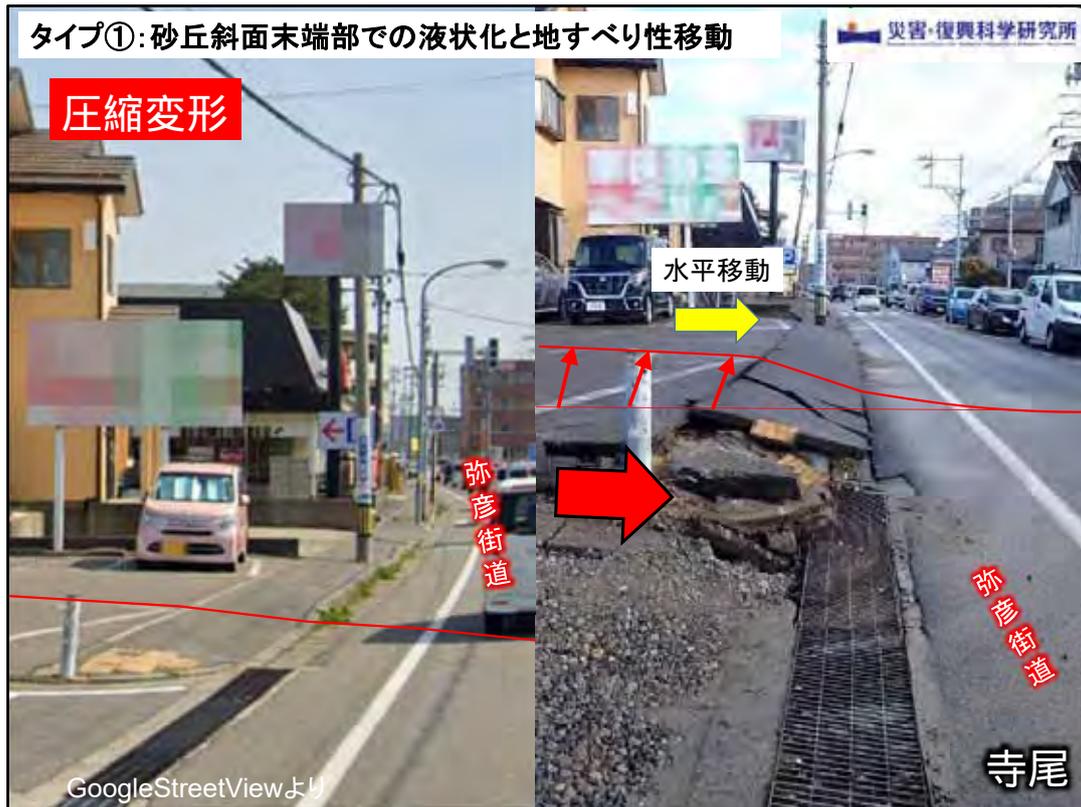
この写真は、寺尾地区の西側の坂井輪地区で認められた圧縮変形の様です。左右の写真は同じ位置のものです。この場所では、県道16号(旧弥彦街道)の北側(砂丘斜面側)の歩道部分が短縮する形で膨らんでのりあげているようすが認められます。

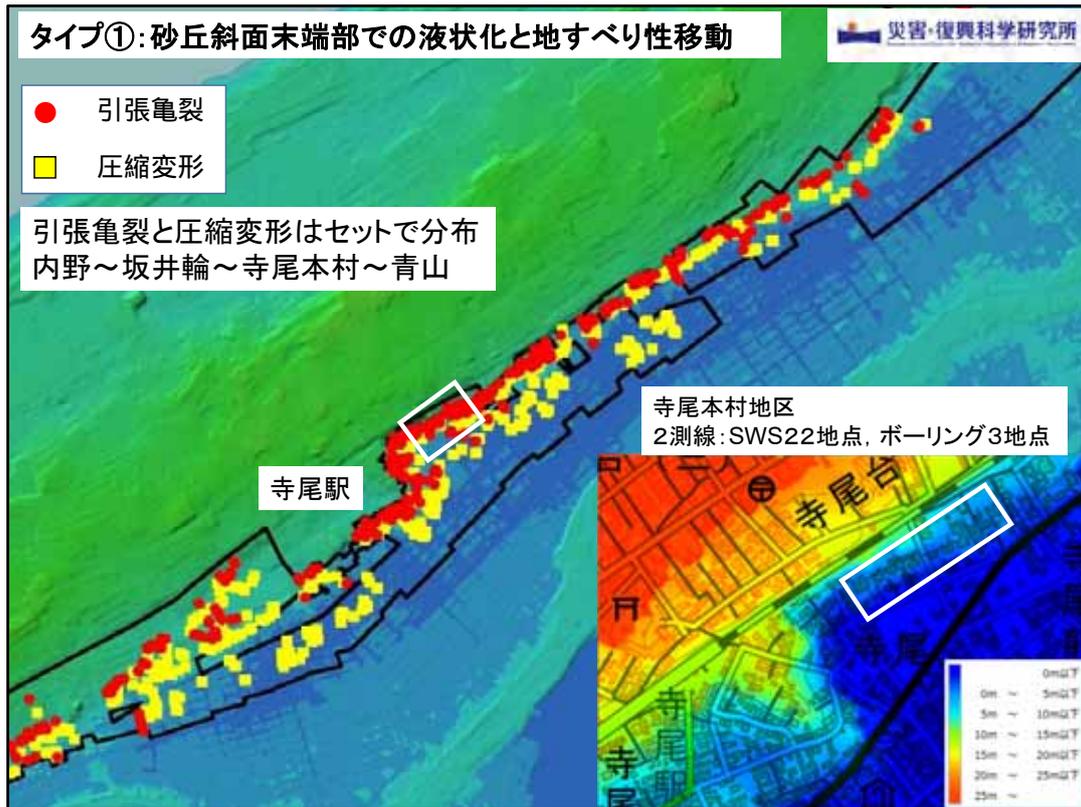
この図は、坂井輪～寺尾地域の砂丘斜面末端部に認められる引張亀裂と圧縮変形の分布を示したものです。液状化を要因とした引張亀裂と圧縮変形は、砂丘斜面末端部の地形と地下水位に関係が深いため、同じような標高や位置に連続して分布しています。

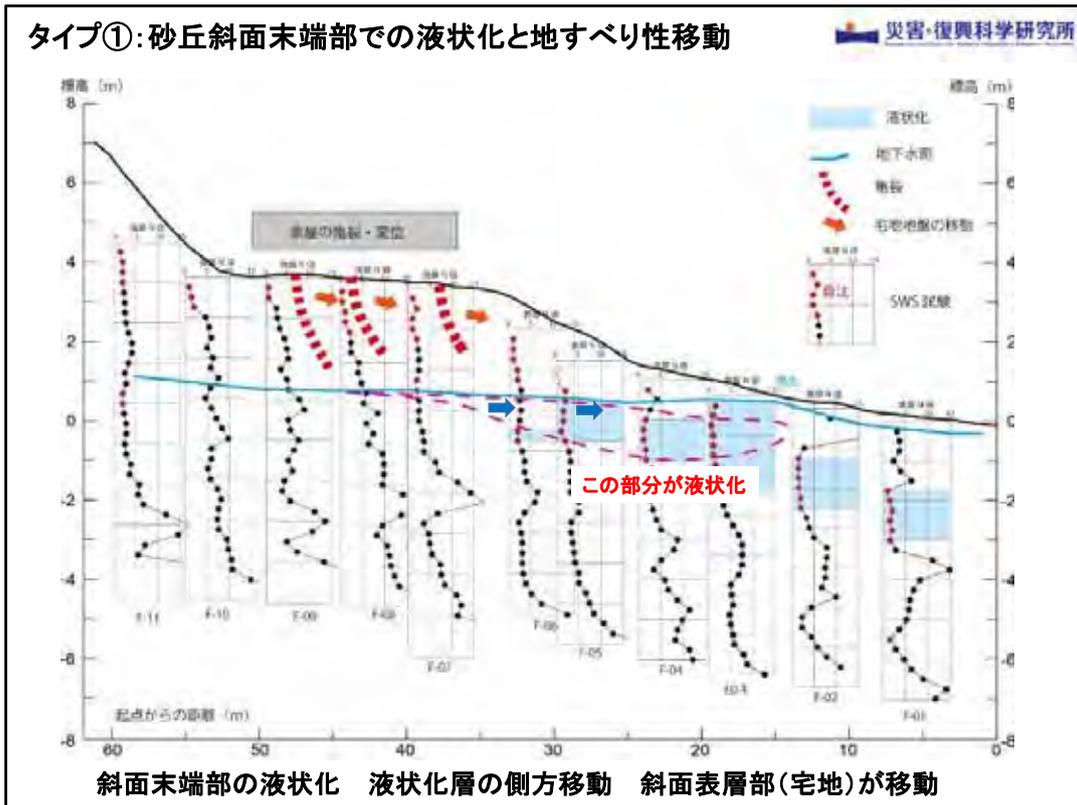
このうち1測線の調査結果の概要を説明します。この測線では、約5mの間隔で地形の変化に合わせて11地点でSWS試験を、測線の始点を終点でボーリング調査を実施しました。

各地点でのSWS試験の結果のうち、換算N値の深度方向への変化を示しています。地下水位は、F-03地点の斜面の末端部で地下水の湧水が認められ、この地点より南側での地下水位は標高0.3～-0.3m程度であり、北側の砂丘斜面では標高0.3～1.2m程度に位置しています。また、標高-4.0mまでの地層は砂層であることから、地下水位以下の部分でSWS試験において自沈している部分(グラフ中の赤丸)は液状化している部分と推定できます。SWS試験による25cm単位での地層の測定では、F-01～F-05地点の地下で液状化している(間隙水圧が上昇した)層位が連続しています。また、建物のある平坦部での明らかな亀裂はF-09付近に認められます。

この測線での検討では、砂丘斜面の地下水位より下の砂層がすべて液状化したのではなく、上載荷重(地下水面より上の砂層の重さ)が低い砂丘斜面末端部の地下水位より低い部分が液状化し、液状化した部分のなかで砂層が少しかだけ側方に流動し、この影響で地下水位より上部の砂層が斜面末端方向に移動したものと考えられます。この測線では噴砂や顕著な圧縮変形は認められませんが、砂丘斜面末端部の地下で液状化現象が起こり、少しかだけ側方に移動したことにより、斜面が移動したものとみられます。

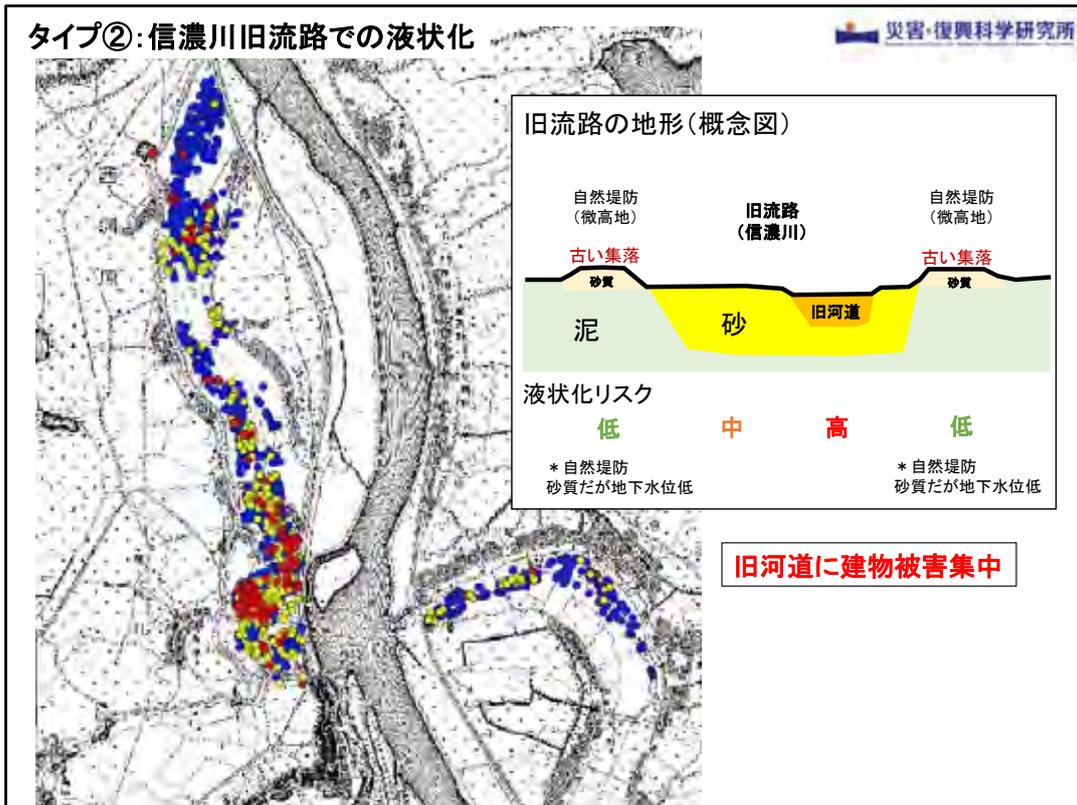
ときめき～善久～天野地区の液状化(噴砂, 道路変形, 建物被害)は, 明治45年発行の地形図にみられるように, 信濃川の流路跡で発生しています。信濃川のような大きな河川による地形と地質の形成をみると, 旧流路は, 水が流れていた旧河道と洪水時には水が流れる平坦地から構成されます。また, 大きな洪水の際に流路から洪水があふれたときに流路の縁辺に形成される自然堤防と呼ばれる微高地が形成されています。自然堤防は微高地であるため, 洪水の被害を受けにくいことから, 古くから集落が分布しています。加えて, 旧流路よりは地下水位が低いことから液状化しにくい地盤となっています。

ときめき～善久～天野地区の旧流路では, 1964年新潟地震の際にも液状化が発生しています。1964年の時点では, 旧流路内の平坦地は畑, 最後まで水が流れていた河道は田んぼとして利用されており, 畑の被害, 田んぼの被害として記録されています。

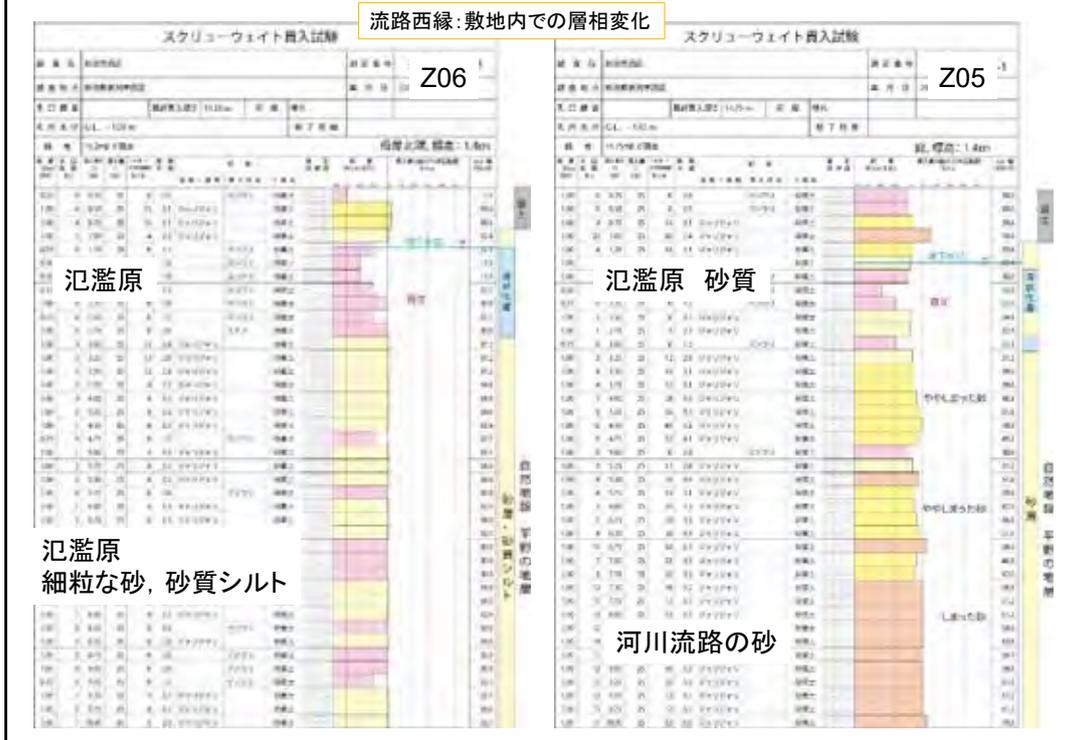
タイプ②: 信濃川旧流路での液状化(善久)

善久地区でのSWS試験の例です。善久地区は既存ボーリング資料から判断すると深度12m程度まで砂層が連続して分布していることが推定できます。砂層が連続していることは、比較的長期にわたり信濃川の流路が固定され、同じ場所を流れていたことが推定できます。一方、地形から判断できる流路の幅は300~350m程度あるため、流路の部分がすべて同じ砂層で均質に形成されているかどうかは、詳細な調査が必要となります。

Z-06地点とZ-05地点は近接した地点ですがSWS試験の結果をみると、Z-05地点では深度3mより深い部分でややしまった砂層が連続するのに対して、Z-06地点では、深度3mより深い部分で軟弱な地層が分布しています。Z-06地点の方が自然堤防に近い位置にあることから、換算N値の低い部分は砂質な泥層である可能性があります。後で述べるように、SWS試験の結果からみるとZ-01~Z-05地点はほぼ同じ地層の分布が推定され、Z-06地点のみが異なる結果となっています。

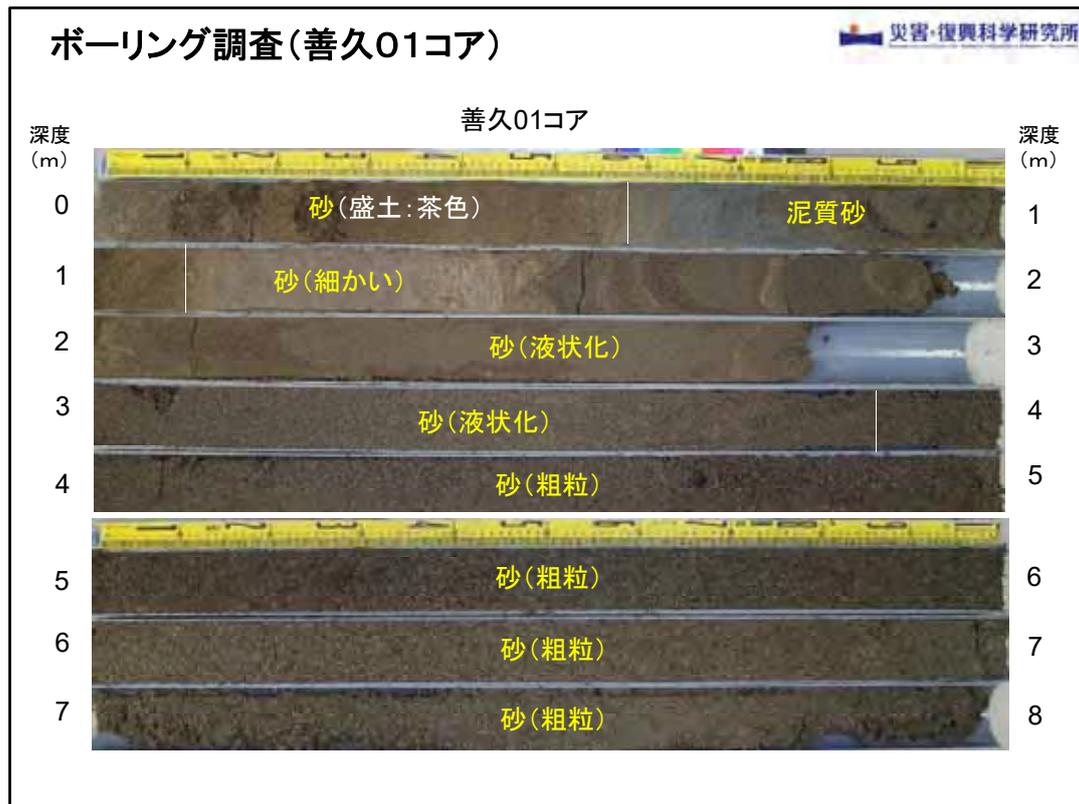
善久地区では、SWS試験と合わせて1地点において深度8mまでボーリング調査を行い試料を採取しています。

深度0～0.58mは、茶色で淘汰の悪い(粒子の大きさがそろっていない)泥質砂層で宅地造成した際の盛土と判断できます。深度0.58～1.10mは灰色の泥質砂層、深度1.10～1.50mはやや泥質な細粒砂層から構成されています。深度1.50～1.90mは一部に砂質泥層の薄層を挟む中粒砂層や細～中粒砂層の互層(地層が交互になっている層)からなります。深度2.00～2.80mは液状化した中～粗粒砂層、深度3.00～3.85mは液状化した粗粒砂層から構成されます。深度3.85mより下位は粗粒～極粗粒砂層から構成されています。深度8mまでの全体をみると、深度の深い方にある粗粒砂層はやや強い流れによって運搬されたことを示しており、浅い深度になるにしたがって、細かい砂層や泥質な砂層に変化していることから、徐々に川の強い流れの場所ではなく水流が弱く浅い環境に変化してきたことがうかがえます。また、砂粒子が流動変形して液状化している様相を示す砂層の部分もありますが、深度1.50～1.90mは、地層として順番に堆積した際の構造が残っていることから、液状化していないと判断できます。

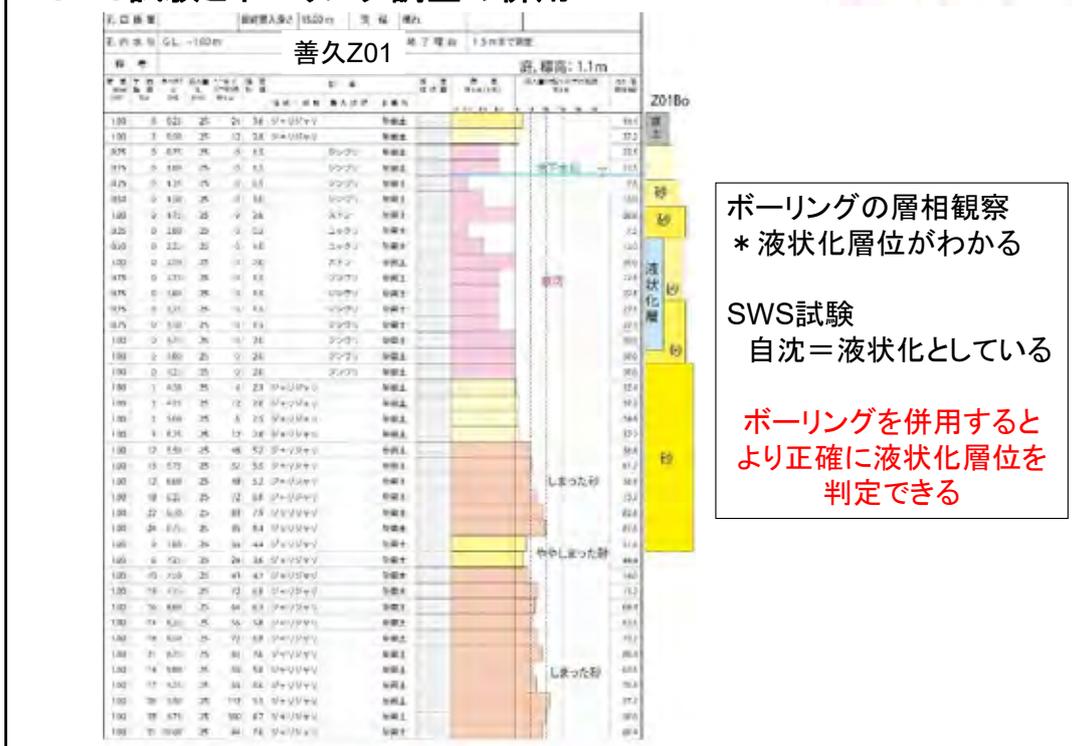
SWS試験とボーリング調査の併用

先ほどのボーリング調査の地点でのSWS試験の結果です。SWS試験の結果では深度4.25mまで自沈層が連続していますが、コア試料の観察結果と合わせると、SWS試験での自沈層がすべて液状化している部分ではなく、もともと泥質で軟弱な部分と、明らかに液状化している砂層から構成されていることがわかります。

今回の調査は、SWS試験の機動性を重視した調査手法であり、多くの地点でSWS試験での自沈層を液状化している部分と判定して、全体像の把握を優先していますが、このような事例もあることから自沈層が厚い部分で液状化層を理解するためには、ボーリング調査の併用が必要であることを示しています。

今後、液状化防止事業の適応を広範囲で検討していく際には、SWS試験の機動性を活かしながら、ポイントなる地点でボーリングを併用する必要性を示しています。

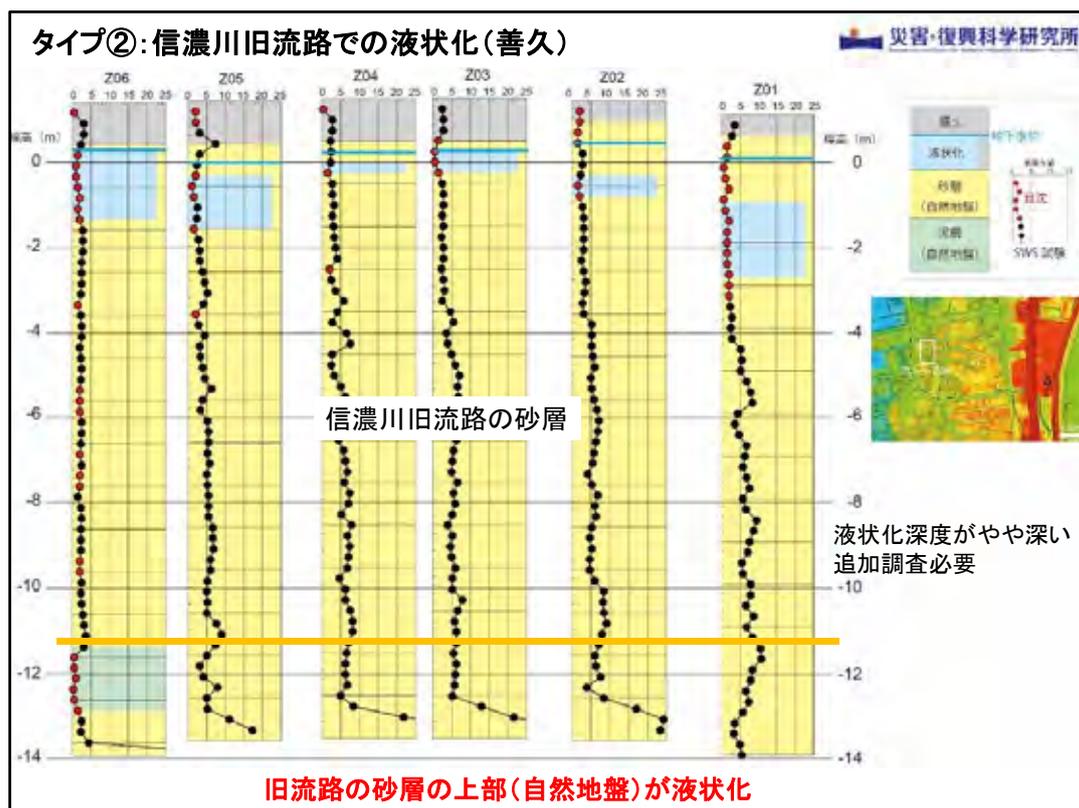
善久地区で実施したSWS試験の対比です。善久地区は、多くの家屋が甚大な液状化被害を受けています。今回調査して地点は、旧流路の西縁に近い100m程度の範囲で、6地点の調査を行いました。

全体をみるとZ-01～Z-05地点のSWS試験による換算N値の変化は類似しています。Z-01地点でのボーリング試料の観察から推定すると、Z-01～Z-05地点の標高-4mより下位の地層は、粗粒な砂層であると推定できます。Z-06地点は前述したように深部においても全体に換算N値が低いことから流路縁辺の地層である可能性があります。

SWS試験による自沈層を液状化層とみなすと(Z-01地点の詳細は前述)、液状化していると推定できる地層は、地下水位(標高0m程度)より下位の標高-2m程度までの浅い部分に広がっていることが推定できます。

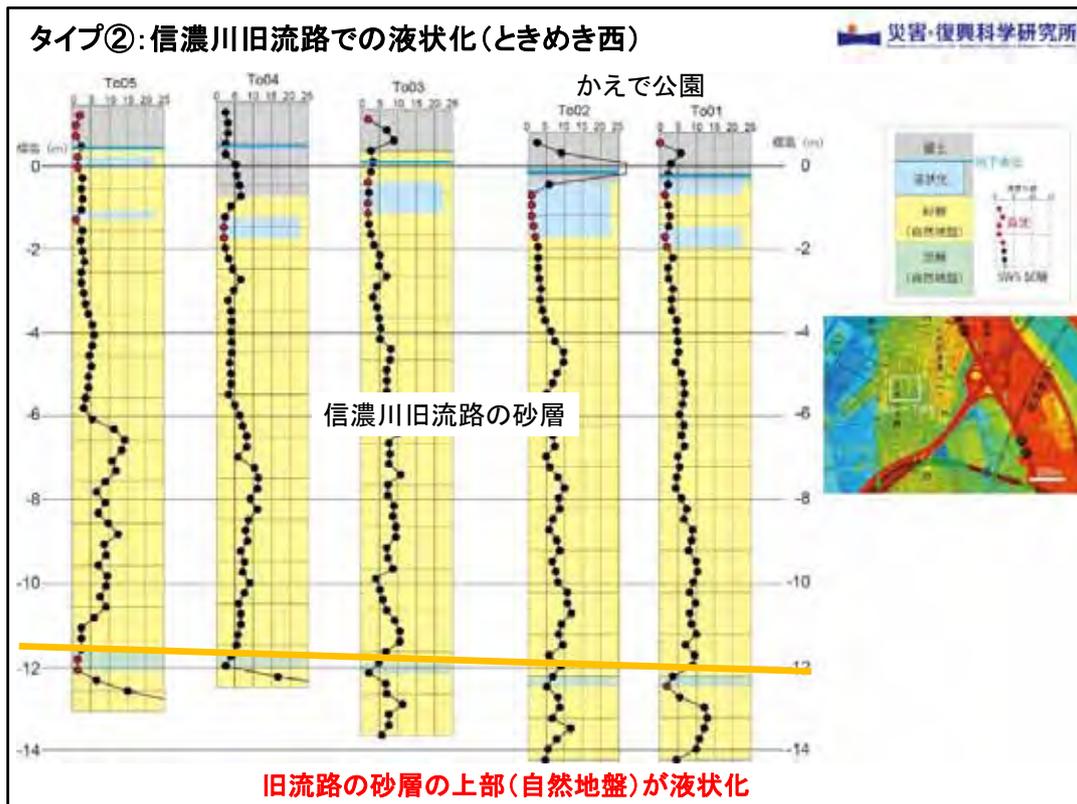
かえで公園を含むときめき西地区では5地点において、SWS試験を行いました。To-01～To-05までは200m程度の範囲ですが、SWS試験による換算N値のパターンは類似しています。また、換算N値は5～10とややしまっていることから、標高-12m程度まで旧流路に堆積した砂層が分布しているものと判断できます。

また、SWS試験による自沈層を液状化層と判定した場合、全体には標高-2m程度の深さまで液状化層が分布していますが、善久地区と比較すると液状化層の厚さは薄く、部分的に液状化している可能性があります。

善久地区と比較して、地下水位以下で液状化層の厚さが薄いことは、液状化被害の程度が善久地区とは異なることを示している可能性もあります。

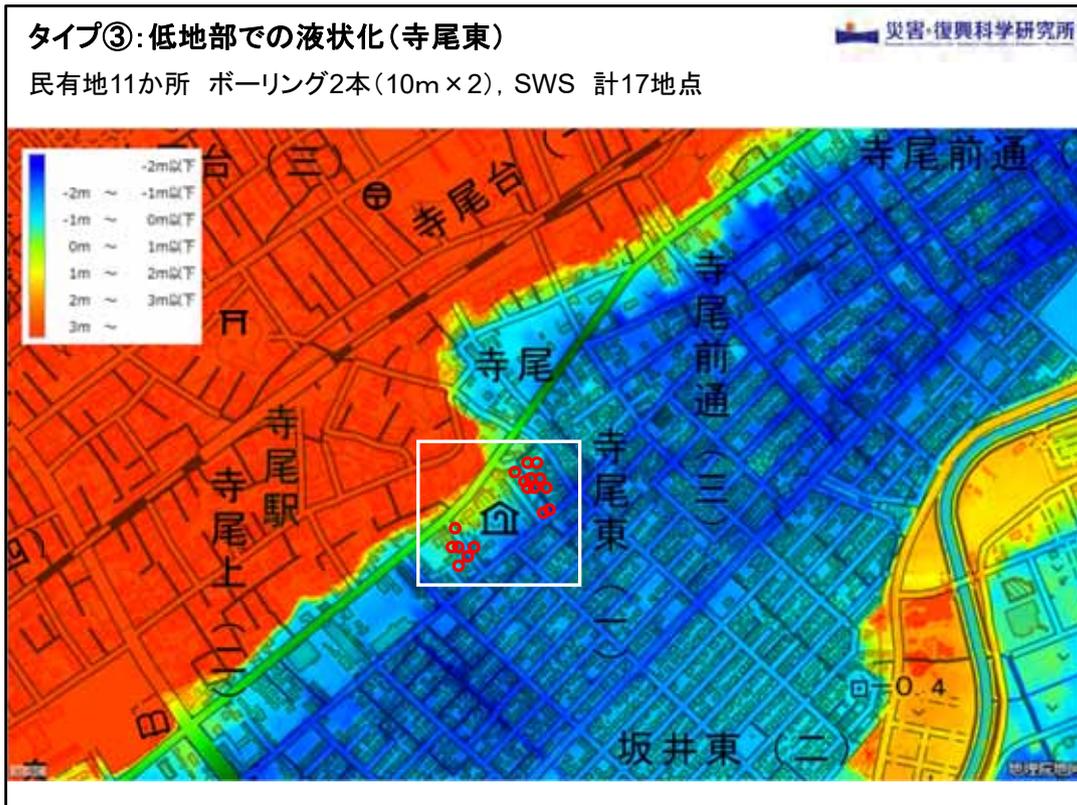
JR寺尾駅周辺では砂丘斜面が南東～南側に張り出すように分布しています。調査対象とした寺尾東地区では、砂丘斜面末端に位置する県道16号線の標高が、南西側や北東側と比較して1～2m程度高くなっています(図中の四角の部分)。

地権者さんによると県道16号線が砂丘末端部のやや高い部分に位置しているため、この場所で宅地造成前の田んぼに県道から降りていくために、四角の枠内では12段の階段があったのに対して、この部分の南西側や北東側では2段の階段となっていたとのことでした。このことは、県道の高さに合わせて田んぼに盛土をして宅地造成したため、盛土の層厚が周辺の低地部と比較して厚くなっていることを示唆しています。

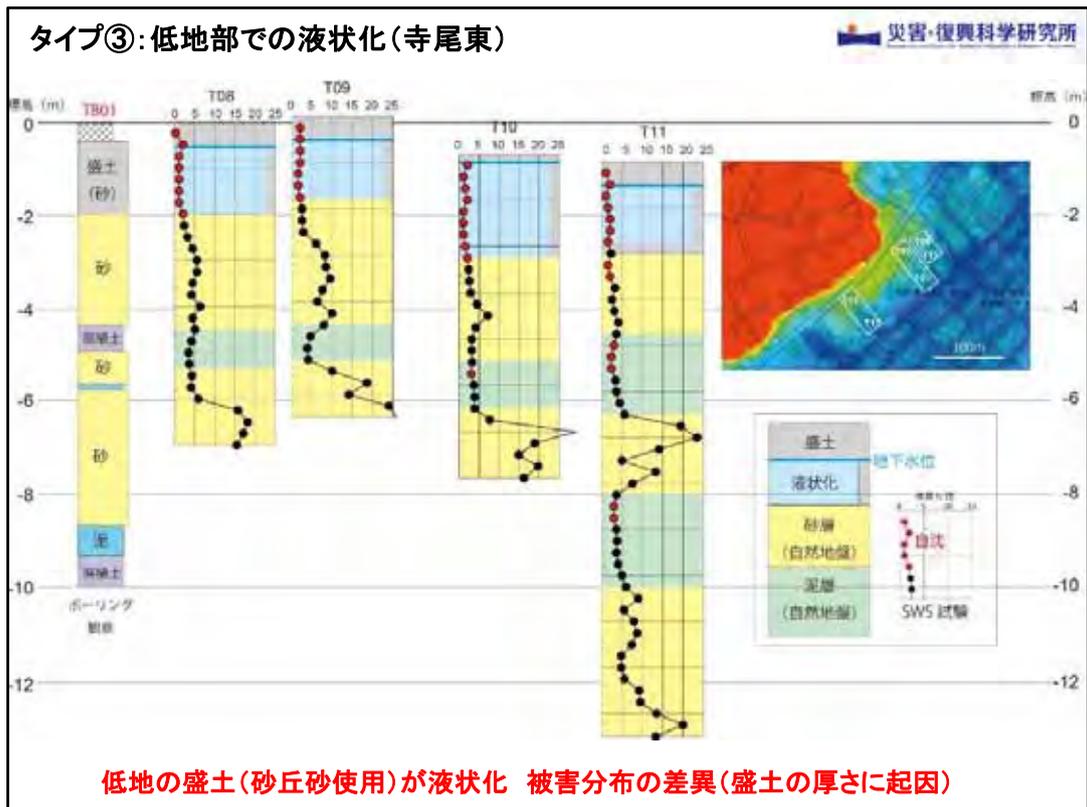
T-08～T-11地点は、標高0m～-1mで全体としては低地側に低くなる地形を示しています。先ほどのT-01～T-07地点の道路を挟んで東側となります。また、地下水位は各地点とも深度0.5m程度となっており、地下水位も地形勾配とあわせて傾斜しています。

先ほどと同様に、各地点のSWS試験とボーリング調査による地層の観察と合わせると、図中の灰色で示した部分が盛土(砂層)、黄色で示した部分が砂層(自然地盤)、より下位の黄緑色で示した換算N値が5以下の部分は、泥層や腐植土層であると推定できます。また、各地点ともに深度2m程度(標高-2～-3m)まで自沈層が認められ、盛土の砂層が液状化している可能性が高いことがわかります。

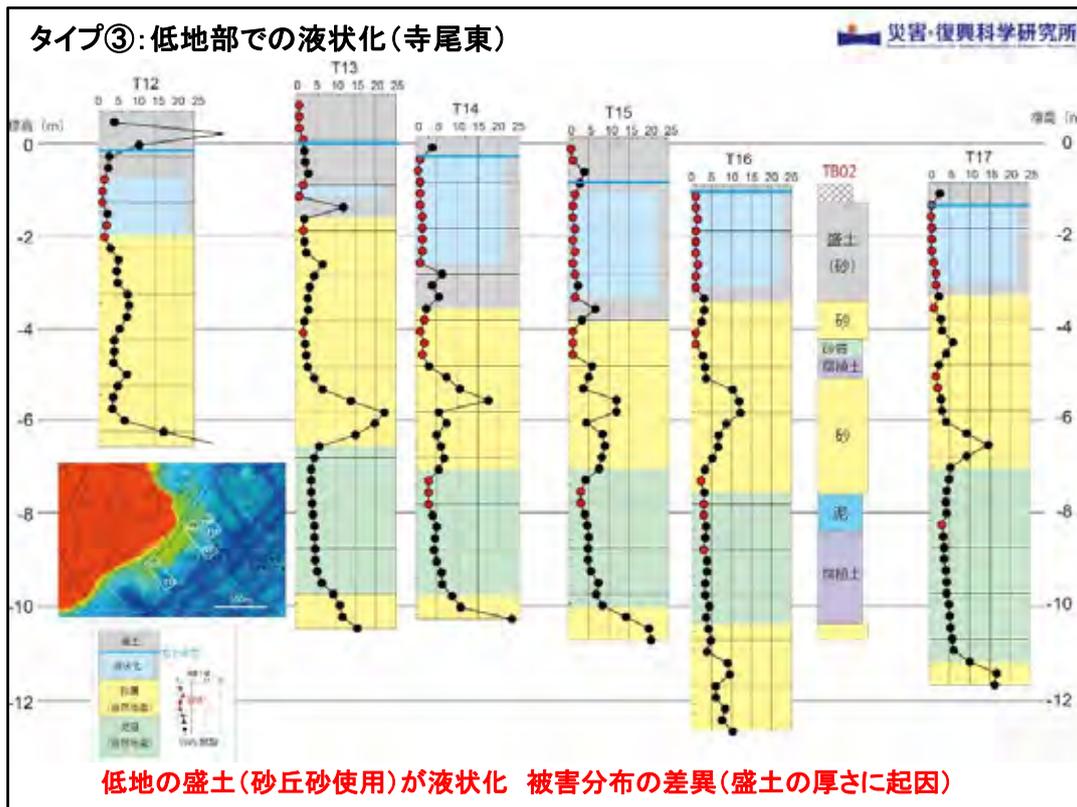
T-12～T-17地点は、標高0m～-1mで全体としては低地側に低くなる地形を示しています。先ほどのT-01～T-11地点より西側の街区となります。また、地下水位は各地点とも深度0.5～1m程度となっており、地下水位も地形勾配とあわせて傾斜しています。

先ほどと同様に、各地点のSWS試験とボーリング調査による地層の観察と合わせると、図中の灰色で示した部分が盛土(砂層)、黄色で示した部分が砂層(自然地盤)、より下位の黄緑色で示した換算N値が5以下の部分は、泥層や腐植土層であると推定できます。また、各地点ともに深度2m程度(標高-2～-3m)まで自沈層が認められ、盛土の砂層が液状化している可能性が高いことがわかります。

このように、寺尾東地区で液状化による建物被害や道路の変形が顕著な範囲は、盛土(砂層)の層厚が3～4mで周辺の低地の宅地よりも厚く、この盛土の砂層は砂丘砂を用いているため均質であり、かつ地下水位が高いことから、盛土部分が液状化したものと推定されます。

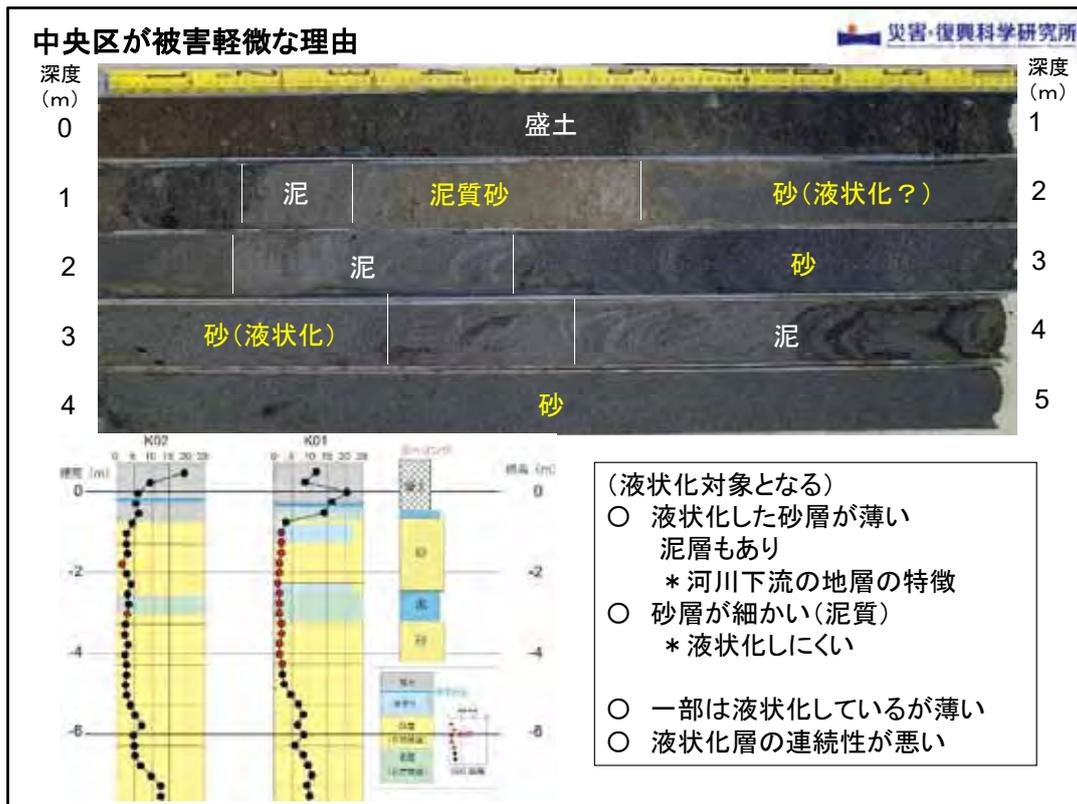
新潟市中央区の白山地域では、2024年能登半島地震によって道路や宅地内の一部で噴砂が認められましたが、1964年新潟地震の際の被害状況と比較すると被害が少なくなっています。西区の液状化被害が発生した地盤との比較検討のため、中央区の鏡淵小学校のご協力を得て、SWS試験とボーリング調査を行いました。

ボーリング調査から、深度1.15mまでは礫などを含むやや硬い盛土、深度1.15～1.60mは泥層や泥質な細粒砂層、深度1.60～2.15mは液状化している可能性がある砂層、深度2.15～2.45mまでは泥層から構成されています。また、深度2.45～3.00mは堆積構造が残っている粗粒砂層、深度3.00～3.50mは中粒砂層、深度3.50～4.00mは薄い腐植土層を挟む泥層で、深度4.00～5.00mは中～粗粒砂層から構成されています。

SWS試験の結果(K-01)では盛土より深い部分で自沈層が連続していますが、コア観察の結果からみると軟弱な泥層もあり、すべてが砂層で液状化しているわけではないと判断できます。

全体としてみると、白山地区は河川の河口部であることから、砂層や泥層から構成され、液状化する可能性のある砂層が薄いことがうかがえます。今回の地震では一部の砂層が液状化していますが、液状化した砂層が西区と比較すると薄かったものと推定できます。

今回の調査は、限定的な箇所のみでの検討であり、次の地震による中央区での再液状化の予測にむけた調査の展開が必要となります。

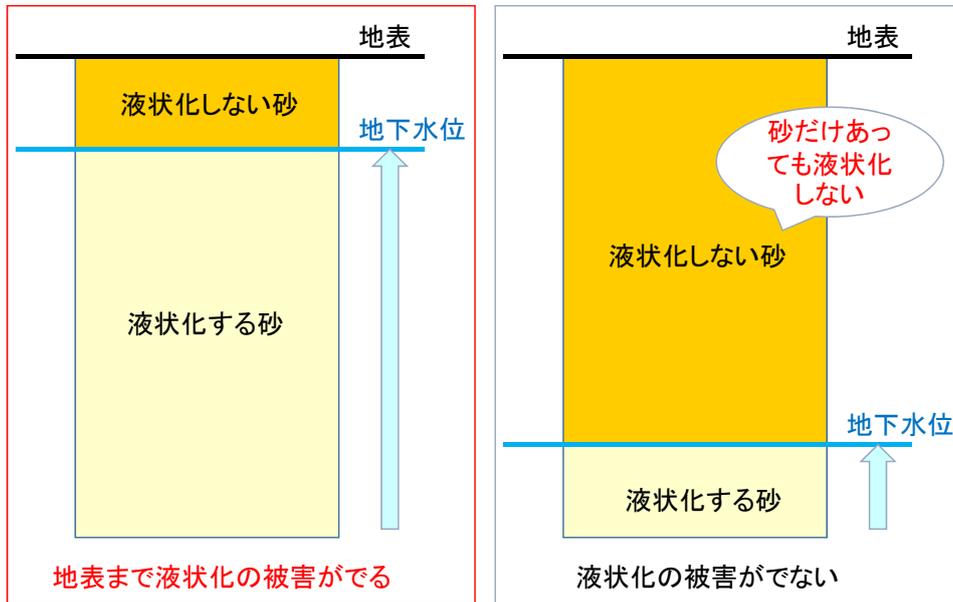
液状化層 VS 非液状化層

液状化被害のポイントは、**地下水位との関係**

砂層での地下水位と液状化被害の関係を示した模式図です。液状化は地下水が関係しますので、地下水位がポイントとなります。同じような砂層であっても地下水位より上部であれば液状化しない地層(非液状化層)、地下水位より下は液状化層となります。

左の図のように地下水位より上の非液状層の厚さが薄い場合は、地下で液状化した場合、地表まで影響を与えてしまいます。一方、右図のように非液状層が厚ければ、地下で液状化した部分があったとしても、地表まで被害が及ばないという原理になります。

地下水位低下工法は、この原理を用いています。

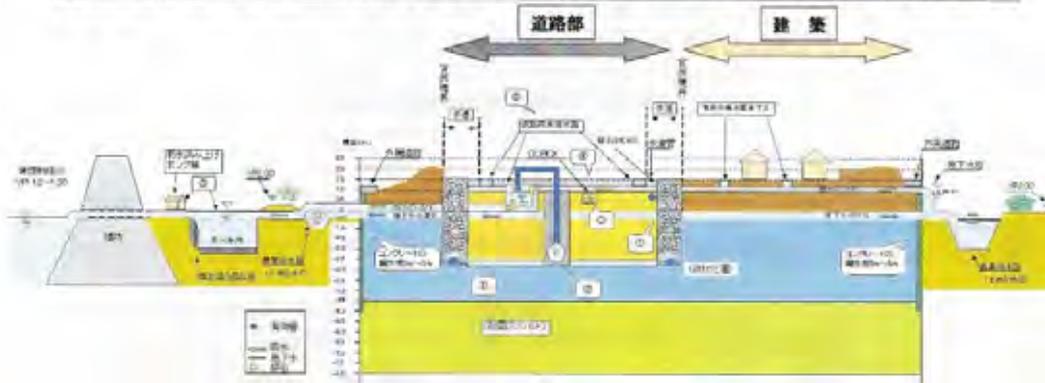
みずみちネットワークによる地下水位の制御例(潮来市)

- 砕石とドレン管で構成する「みずみちネットワーク」の設置深度を更に3m程度掘り下げ、ポンプにより強制排水し、地下水位低下、液状化発生抑制効果を増大する。
- 非液状化層厚を3m程度確保することにより、面的に建築の液状化発生を抑制する。

砕石ドレンにより宅地部分の地下水位も低減させる方法
透水性のよい砂，分布が広いことが必須

地下水位低下工法は、道路の部分に地下水位を下げる管路を施工します。

柏崎・山本団地では、施工した管路で地下水を集めて、自然地形を利用して近傍の河川に自然に排水させることで、宅地部分の地下水位を下げています。また、潮来市や熊本市のような低地の場合は、管路を施工しても自然には排水できないので、ポンプで地下水をくみ上げて、地下水位を下げる方法となります。

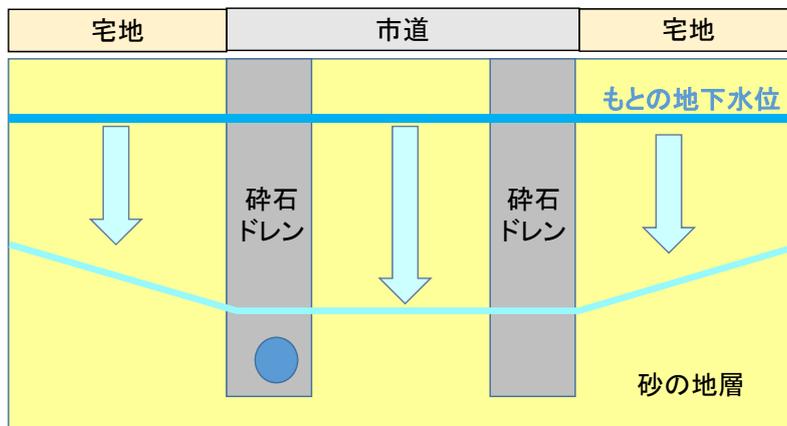
みずみちネットワークによる地下水位の制御の概念図(潮来市)

宅地部分の
地下水位を
2～3m下げる

碎石ドレンにより宅地部分の地下水位も低減させる方法
透水性のよい砂，分布が広いことが必須

地下水位低下工法のイメージです。道路部分に下水道とは別に地下水を下げるための管路(水だけを抜き出すような特殊な管)を入れて、隣接する宅地の地下水位を下げしていくもので、宅地には特に工事をしない方法です。地下水は地域に無限にありますので、地域全体の地下水位を下げることはできませんが、道路部分に施工して、隣接する宅地の水位を下げるという小規模な仕掛けを、道路ごとに細かく施工することで、部分的に地下水位を下げ宅地の下に非液状層を作るといった方法です。

宅地の直下から直接地下水をポンプで抜いて水位を下げる方法ではないため、砂層の透水性と連続性が重要となります。砂層が広がらずにとぎれとぎれであるような地盤ではこの工法の効果は半減されます。

実際には、対象地域の地層の広がりや透水性を確認して、地下水位を下げる試験を実施したり、急激に地下水位を下げると復旧した宅地の沈下が発生することから、段階的に地下水位を下げて地盤が沈下しないことを確認するなど、詳細な設計が必要となります。
