2024年能登半島地震による 液状化緊急調査報告会

新潟大学 災害・復興科学研究所

2024年4月15日の報告会資料の解説

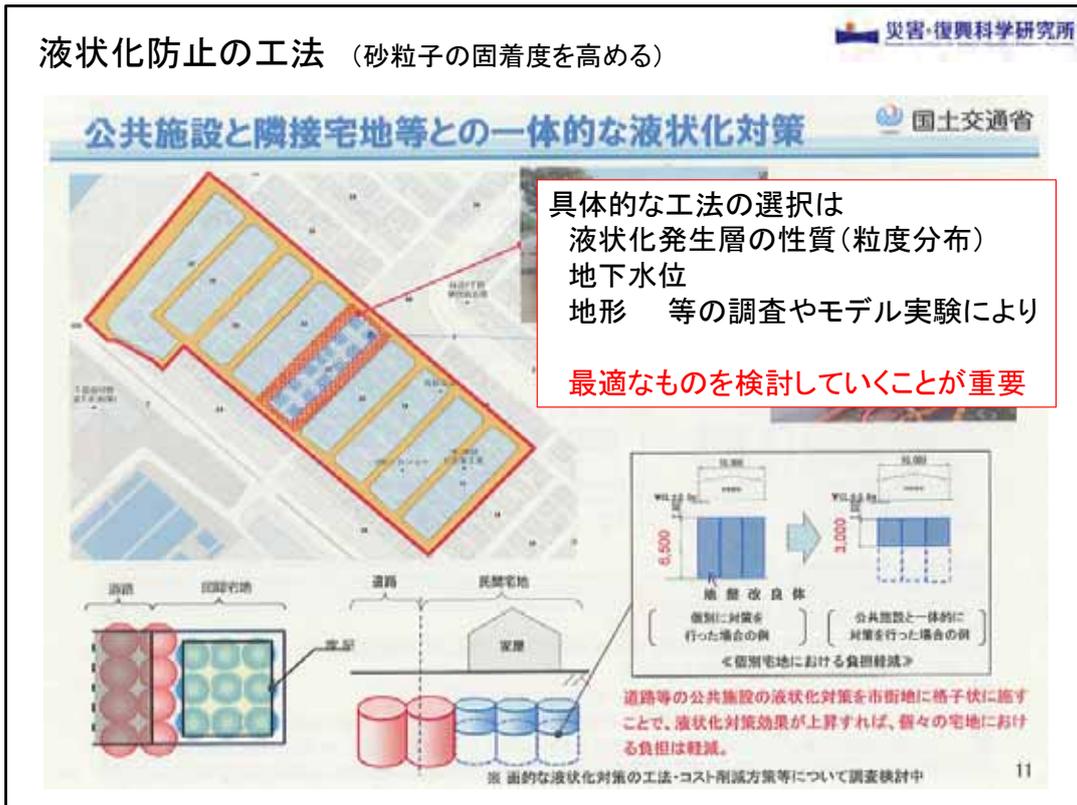
砂粒子を固める液状化防止工法もあります。札幌市の事例のように宅地の地下に薬品を注入して固めてしまう工法もありますが、この図は、東京湾沿岸部の埋め立て地での液状化防止のため検討されていた工法のイメージです。

東京湾沿岸の埋立地は、元々東京湾の海底にあった細かい砂や泥を用いて造成されているため、砂層の透水性や連続性がわるく、地下水位の低下ではなく固める工法が検討されていました。この工法では、地層を固めるために柱状に地層を攪拌しながらセメントや薬品を混ぜて、地盤を改良するもので、道路部分だけでなく宅地部分の地盤も改良することで液状化防止に対して効果を上げることが期待されていました。

東京湾沿岸の埋立地では、工法としての技術的な課題もありましたが、宅地部分の施工を伴うことや個人の費用負担が大きかったことから、多くの場合、施工に至っていません。

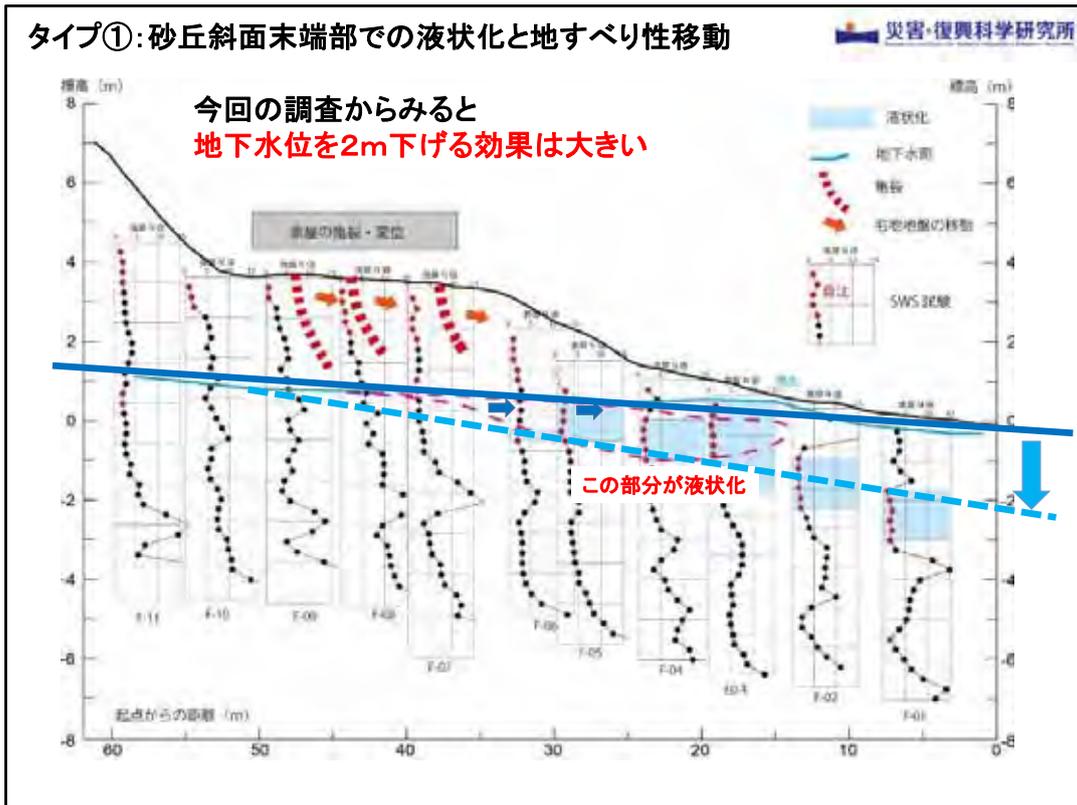
今回の西区での調査は、典型的な地形と地盤環境での限定的なものですが、液状化した部分が地表下2m程度までであったことから、今後、詳細調査と技術的な検討が必要ですが、概念的には、地下水位を2m程度下げることができれば、今回のような液状化は発生しにくくなることが推定できます。

タイプ①の砂丘斜面の末端部での地下水位を下げるイメージです。実際には、砂丘全体に涵養されている地下水が無限にありますので、末端部での施工で地下水を限定的に下げることができるのか、数値計算や実験が必要となります。

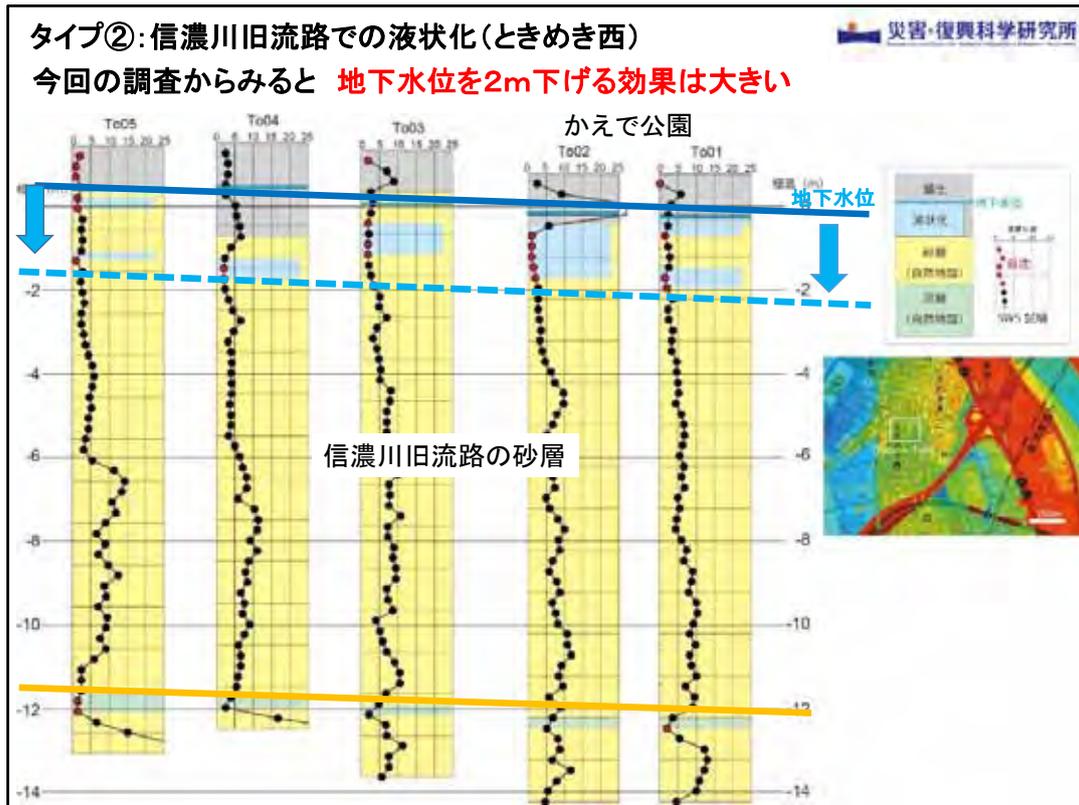
タイプ②の信濃川の旧流路では、低地であることや流路の外側の低湿地は厚い泥層や腐植土層であるため、旧流路内に涵養される地下水は砂丘斜面よりは限定的であると推定できます。しかし、ときめき～善久までと対象範囲が広いため、より広域的な調査と詳細設計が必要です。道路ごとに小規模な施工を行い宅地部分の地下水位を2m程度下げることができれば、再液状化を防止できる可能性が高いものと思われます。

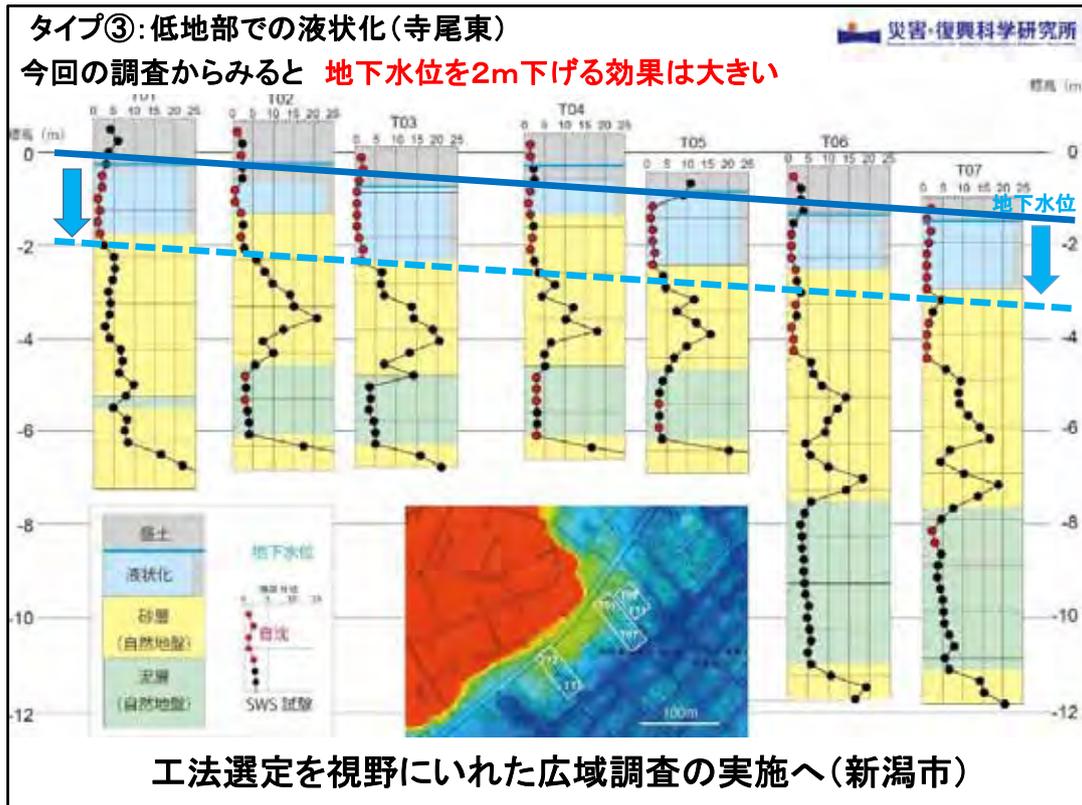
寺尾東地区は、砂丘砂を用いた盛土が液状化の要因となっています。やや傾斜のある地形であるため、地下水位を下げる方法や効果について検証が必要ですが、タイプ②の地区と同様に、細かい施工により隣接する宅地の地下水位を下げることであれば、液状化防止の効果が高いものと考えられます。
