長岡工専の調査(10/31)の速報です。

1．調査の概要：

2．長岡工専：

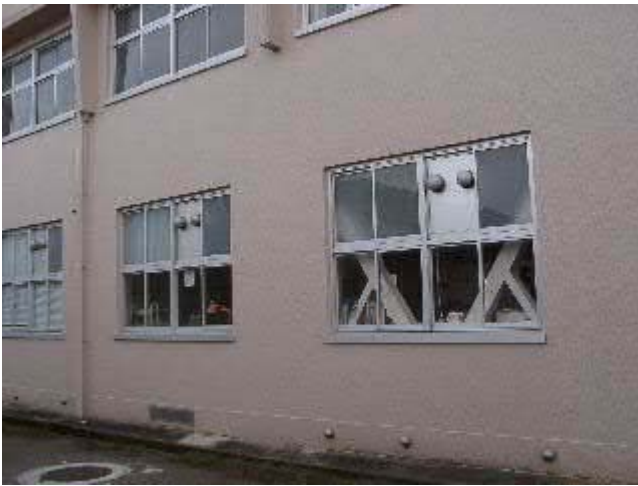
写真17 Kスペース

4号館は K 型ブレースで補強されていた。補強数はかなり数が多く感じられた。2F と 3F の梁に一方のせん断ひび割れが観察された（計 3 本）。一方なので、不同沈下も考えられる。（新潟工科大学中野先生の追記：ブレースで補強していない部分の 1 階の柱にも 1 方向にせん断ひび割れが発生していました。）
