越路町来迎寺・神谷，小千谷市高梨の液状化被害調査（2004年11月3日）

稲葉一成（大学院自然科学研究科），中野俊郎（農学部）
小瀬川知子（農学部学生），田中 聡（農学部学生）

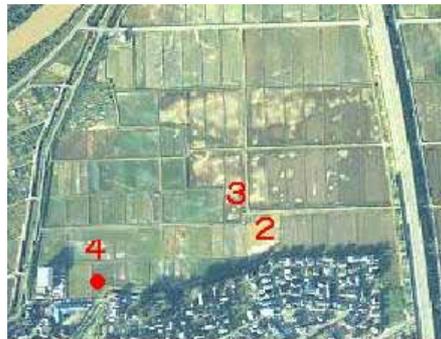
越路町来迎寺・神谷地区の渋海川と関越自動車道に挟まれた農地において，液状化による被害状況を調査した。写真 - 1 は，国土地理院によって撮影された空中写真を筆者が加工したもので，図中の番号は写真撮影地点を示している。地元の農家の方に空中写真を見ていただいたところ，今回の地震で噴砂が見られた場所はもともと沼のような所であり，特に写真 - 2 の圃場は排水が悪かったとのことである。地震発生時には砂とともに多量の地下水が噴出し，池のようであったとのことである。北側に隣接する写真 - 3 の圃場では，直径3m，深さ0.6m程度の陥没も見られ，このあたりの噴砂の激しさを窺わせる。

写真 - 1 の で示した地点においても掘削したところ，径5cm程度のレキが多く混じっていた。この周囲では噴砂が見られないことから，このような土質の違いと噴砂発生の有無との関係を調査する必要性を感じた。今後，当地区で行われた圃場整備の状況も含めて調査する予定である。

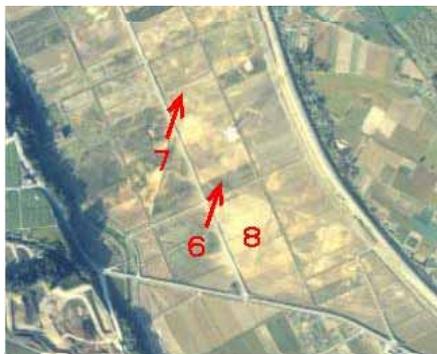
小千谷市高梨地区において、空中写真で見られていた格子状の形状が何であるのかを確認するために調査を行った。地元土地改良区の方に当地区の圃場整備について伺ったところ、大正3年に当時の地主によって10a区画の圃場整備が行われ、その後、昭和61年まで砂利採取が行われ、昭和63年に現在の30a区画の圃場に整備したとのことであった。砂利採取後は山の土砂などを用いて埋め戻をしたそうである。このことから、空中写真で見られた格子状の大区画は、恐らく砂利採取を行った時の区画であると思われる。

写真 - 5 は、国土地理院によって撮影された空中写真を筆者が加工したもので、図中の番号は写真撮影地点を、矢印は撮影方向を示している。写真 - 6、写真 - 7 は、格子状のものが農道を横断している地点の様子である。いずれも農道や圃場には段差や亀裂が生じており、それに沿って噴砂が見られる。恐らく、砂利採取後に埋め戻した時の状態がルーズであったために、液状化が起こったのであろう。
