# 長野県・新潟県境付近の地震による土砂災害調査報告

新潟大学 災害・復興科学研究所

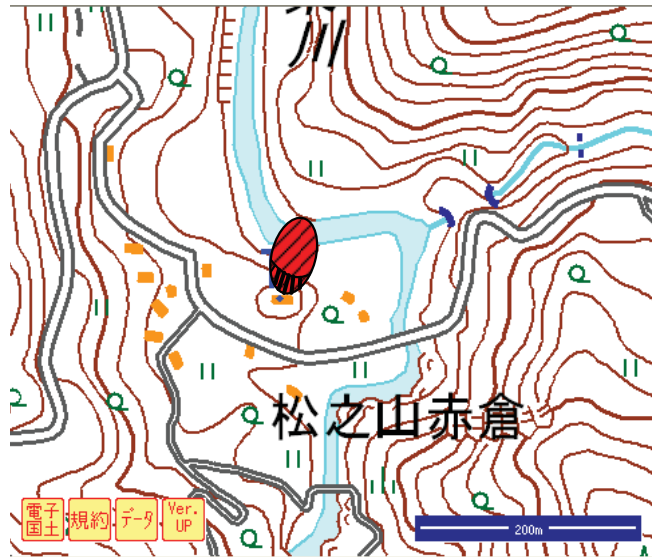
図1 新潟県十日町市松之山区赤倉（大畑地区）

当該地では、南から北へ流下する東川が大きく矩形状に蛇行する斜面の北側に位置する箇所で崩壊が発生した（図1、および写真1）。崩壊部の北側には、幅150m程度の地すべり地形によく似た馬蹄形の窪地が認められ、崩壊箇所はこの地すべりの南側末端部付近に位置する。崩壊部の周辺地形は、東川の河川浸食により、5m程度の急崖が形成されている。崩壊土砂は、神社の背後から発生し、東川の流路を閉塞した。対岸からの目視より、この崩壊の滑落崖の幅は40m程度であり、崩壊の長さは70~80m、

高さは30m程度と推定される。崩壊土砂の移動方向は、おおよそN30°Eであり、1:50,000松之山温泉図幅の地質図に記載されている赤倉地区周辺の傾斜方向に調和的である。崩壊部の地質状況は、砂岩、シルト岩の互層から構成されている。崩壊部の北側斜面においては、 $\phi=30\text{cm}$ 程度の円礫が被っている。

この斜面崩壊においては、可動閉塞直後に閉塞部の開削が実施されており、崩壊部の上流で若干の湛水が認められるものの、流路は確保されている。現地点では、下流域で大きな影響を及ぼす土石流には至らないと思われるものの、今後の融雪状況と当該地が河川の攻撃斜面であるので、土砂流出に関して注意を要する。

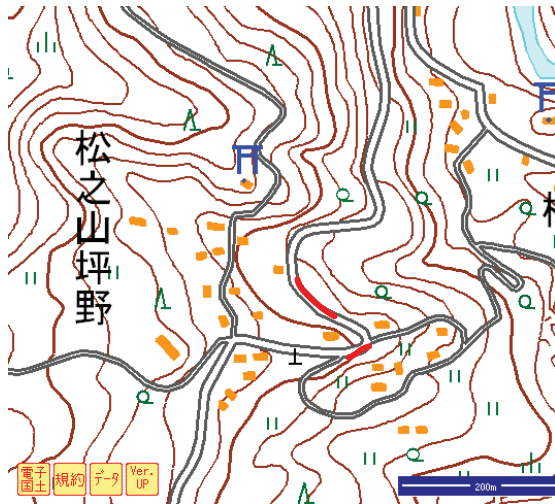
図 2-1 新潟県十日町市松之山区坪野（下布川地区）

松之山区坪野は上記の崩壊より南西へ約 400m の地点である。ここでは、コミュニティーセンター脇の尾根地形部と同センター北側の凹地形部に斜面変状が発生した（図 2-1）。

前者においては、道路擁壁が斜面下部へトップリング的な変状により、路面に最大で幅 80cm、高さ 40cm、長さ 20m の段差が生じた（写真 2-1）。擁壁の下部斜面における変状は不明である。またこの段差の周辺部では、道路の補修が為されているが、新しいへアクラックが認められる。この斜面の直下には数軒の家屋があり、今後の変状進行について確認を要する。

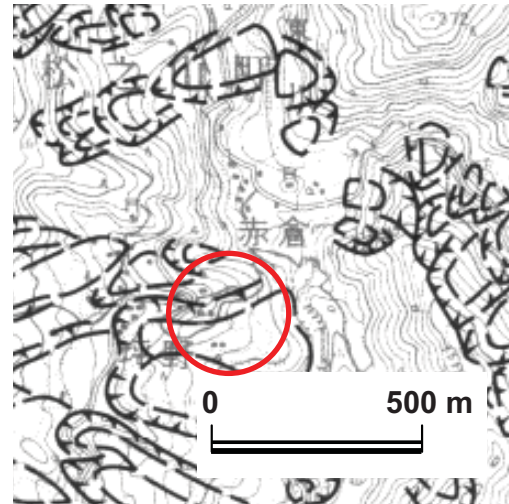
図 2-2 新潟県十日町市松之山区坪野周辺の地すべり（防災科学技術研究所，2004）

後者の変状は、地形的特徴より過去の地すべり（図 2-2）が地震により滑動したものと推察される。道路上では、幅 40m、クラックの開口が最大で 40cm、段差が 30~40cm である（写真 2-2）。道路上のクラックにおいて、北側の路肩部には集水マスがあり、多量の融雪水が流入していた。図 2-1 において、この変状部の背後には、地形図上で比較的大きな集水域が認められる。今後、融雪に起因する地すべりの再滑動の可能性も考えられることより、変状の進行について監視することが望ましい。

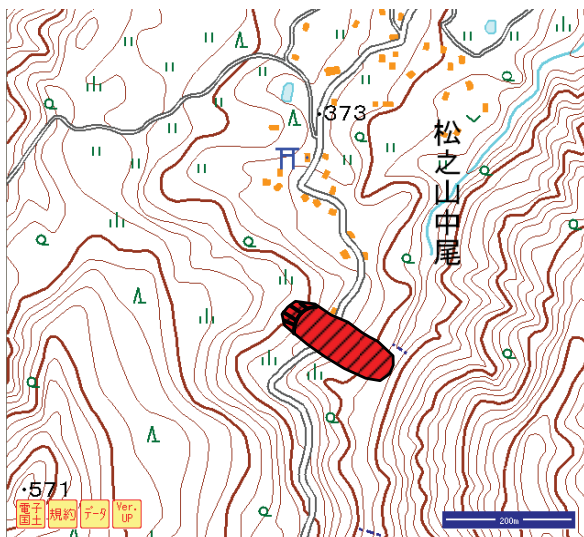
図 3-1 新潟県十日町市松之山区中尾

松之山区中尾は旧松之山町役場より約 5km 南東に位置する。中尾の集落は、河川（東川の支流）左岸側の緩傾斜部に発達している（図 3-1）。この左岸は、右岸に比べて相対的に地すべり地形の発達が認められる（図 3-2）。

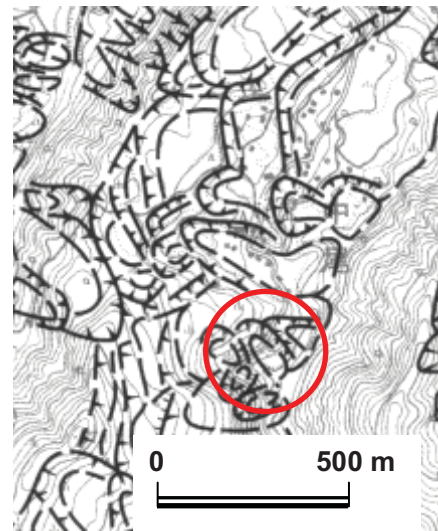
図 3-2 新潟県十日町市松之山区中尾周辺の地すべり（防災科学技術研究所，2004）

この地すべりは、図 3-2 に示すように古い地すべりが地震により再滑動したものと推定される。

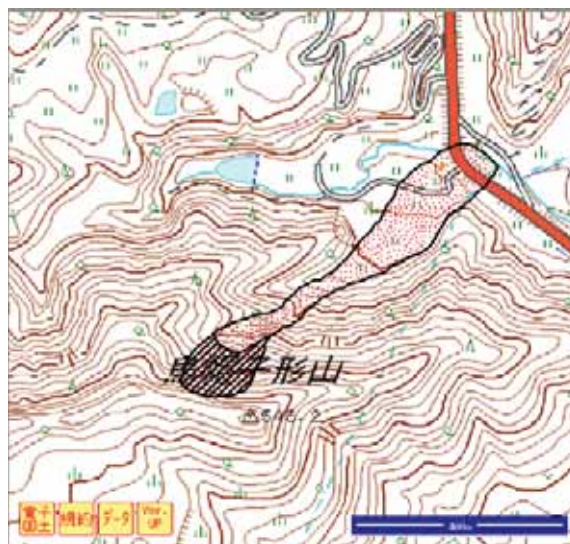
図 4 新潟県津南町辰ノロトヤ沢

当該地は津南町役場の北, 約 3.5km の烏帽子形山の西に位置する (図 4)。目視ではあるが, その滑落崖は, 稜線沿いに幅 100m 程度の切り立った形状を呈し, 崩壊土層深は深くない (写真 4-1)。崩壊域の長さは約 200m 程度である。滑落崖の色調は赤～黄褐色であり, 風化が進んでいたものと思われる。崩壊土砂は比較的, 長距離移動 (約 700m) しており, その末端は国道 353 号線を越えて船繁川まで達した (写真 4-2)。この土砂による可動閉塞は認められない。国道付近での堆積域の幅は約 150m である。

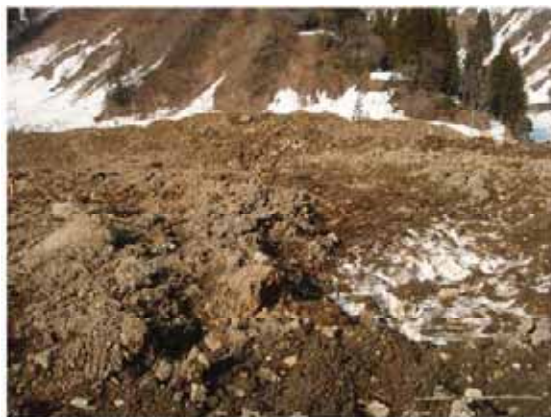
この崩壊の下部堆積域では, 積雪の上に粒径の小さい土砂が数 10cm 堆積しているが, 崩壊域に向かうにつれて礫 (数 10cm), さらに巨礫 (1m 程度) が多くなる (写真 4-3, および 4-4)。礫および巨礫は, 砂岩, シルト岩が主体であり, 一部に凝灰岩が含まれる。土砂堆積域の周辺では, 絞り出された形状を呈する形状が認められる。踏査時の状況より土砂の移動は, ①崩壊が発生後, 斜面上の積雪とともに崩落し, 雪混じりの土砂が崩壊域の対岸に衝突した (写真 4-1), ②この土砂

写真4-6 新潟県津南町辰ノ口トヤ沢の下部堆積域

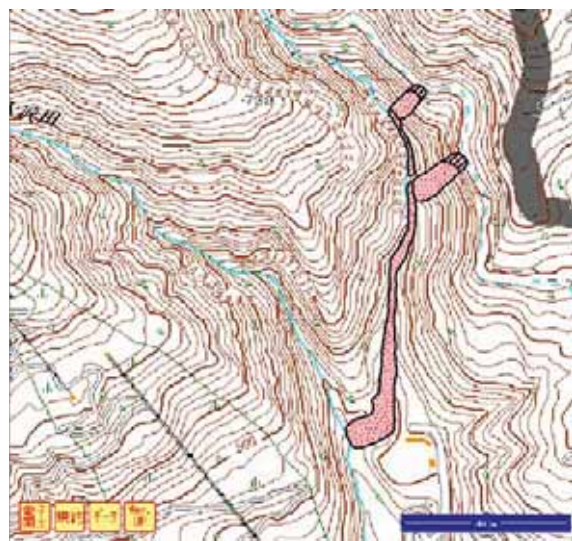
図5 長野県栄村北信東入沢川

崩壊発生箇所は、栄村役場の北北東約2km、中条川の左支流東入沢川左岸に位置する。現地は河川による浸食が進み、両岸とも切り立った崖を形成している。今回の崩壊は、過去の崩壊地両側で発生している。今回の調査では、温泉施設脇のみになった。東入沢川での崩壊は、2箇所とされているが、写真5-1に示すのが図5中の南側の崩壊になる。崩壊の規模は長さ、200m、幅100m程度と思われる。当該地では、少なくとも崩壊土塊が雪とともに流下したものと推察される。流下した崩壊土砂は、安山岩の岩塊や巨礫の他、風化碎屑物で構成される。この崩壊により、水道用の用水路が破断している。この箇所における堆積状況は、攻撃斜面（左岸）側で比較的径が小さい礫や土砂で構成されたリッジ状の地形を呈している。村民の話によると温泉施設脇（写真5-2撮影箇所付近）では、土砂が最大約10m堆積し、棚田が埋没した。東入沢川は写真5撮影箇所

所の下流で西入沢川と合流し、中条川となって青倉地区へ流れる。現状では、上記の通り河道内に土砂が厚く溜まっているので、異常出水時の土砂流出について注意を払う必要がある。

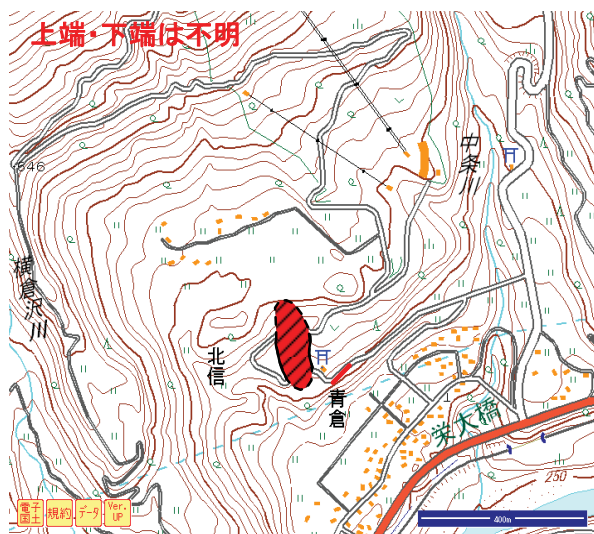
図6-1 長野県栄村北信青倉地区

当該地区は、青倉地区背後の比高20mほどの急崖上部の緩斜面である（図6-1）。この緩斜面は、住民より地すべりの可能性の有無について調査依頼があり、予定を変更して踏査を実施した箇所である。なお防災科研（2004）により、地すべり地として判読されている箇所である（図6-2）。1:5,000 苗場山図幅の地質図によると、当該地は集落部が礫、砂、シルトおよびロームから成る段丘堆積物で構成され、集落の背後が凝灰角礫岩および礫、砂、シルトの互層、緩斜面が岩屑、礫、砂および崩積土から成る崩壊堆積物とされている。

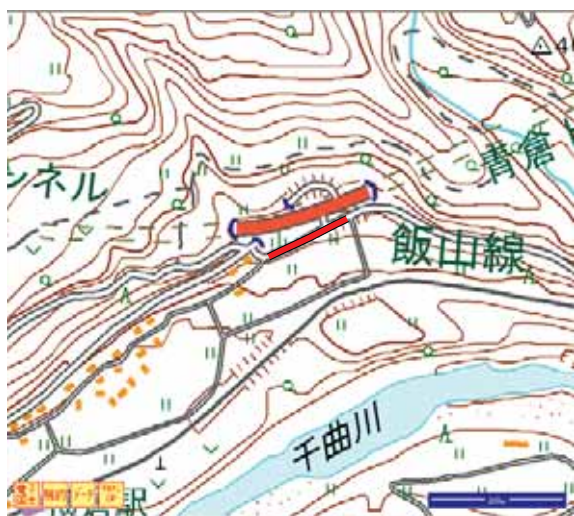
図 7-1 長野県栄村北信横倉地区

当該地区は、栄村役場の東南東約 2.5km、千曲川の左岸に位置する（図 7-1）。地形的には千曲川左岸に広がる河岸段丘上になるが、不自然な等高線の配置が認められ、防災科研によると地すべり地形として判読されている（図 7-2）。しかしながらこの土塊が再活動したかどうかは不明である。
