2004 年 11 月 8 日

## 雪崩対策工と消雪パイプの被害状況調査の概要

災害研・雪氷グループ（和泉，河島）

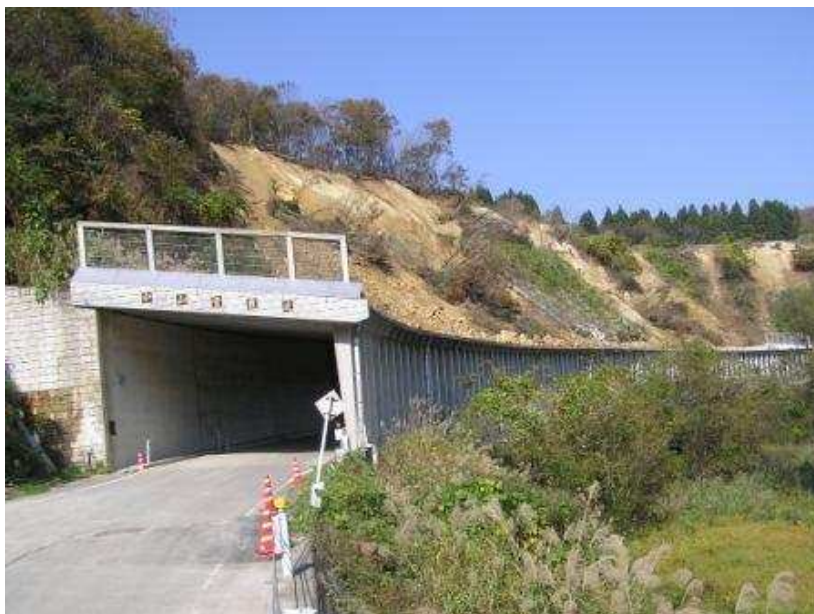
川口町中山の中山雪覆  
道（県道 333）

- ・川口町中山の中山雪覆道の上部斜面が崩壊しており、屋根上に土砂が堆積している。また、この地震の影響でスノーシェットの接合部のズレや破壊が生じている（県道 333）。
- ・旧広神村の国道 291 の雪崩予防柵には顕著な損傷はみられなかった。
- ・小千谷市桜町の旧国道 291 では表層崩壊で雪崩予防柵が基礎ごと流されている。また流されていない柵でも、基礎が露出しているものや、柵に土砂や樹木がたまっているものが多数あった。

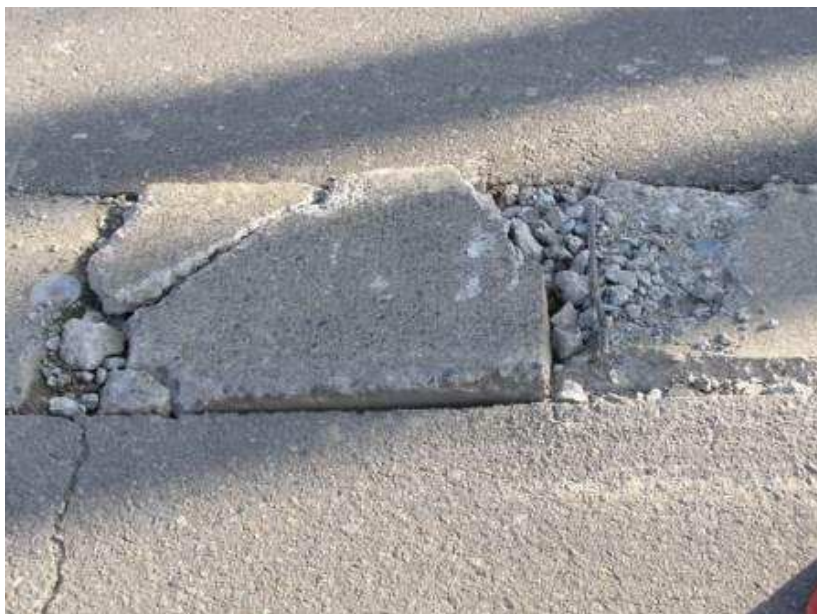
長岡市村松町では消雪  
パイプ（県道 472）

- ・長岡市村松町では消雪パイプの損傷（ブロックの破損、アスファルト路面との間の亀裂）がみられた（県道 472）。
- ・激震ゾーンにあたる旧堀之内町新道島では消雪パイプの外見的な損傷はほとんどみられない（県道 333）。
- ・旧堀之内町竜光では消雪パイプに損傷（ブロックの破損、アスファルト路面との間の亀裂）がみられた（県道 23）。
- ・小千谷市西吉谷では消雪パイプに損傷（パイプの破断、ブロックの破損、アスファルト路面との間の亀裂・段差）がみられた（国道 403）。
